<h1>QUADRO III</h1> <p>COMPLEMENTAÇÃO DO DOSSIÊ DE TOMBAMENTO (BI)</p>
	<p><i>Imóvel Rua João Moreira Salles nº. 37</i></p>
	<p>EXERCÍCIO 2012</p>

COMPLEMENTAÇÃO DE DOSSIÊ DE TOMBAMENTO DE BEM IMÓVEL

Bem Imóvel: IMÓVEL DA RUA JOÃO MOREIRA SALLES Nº. 37

07. LAUDO TÉCNICO DO ESTADO DE CONSERVAÇÃO

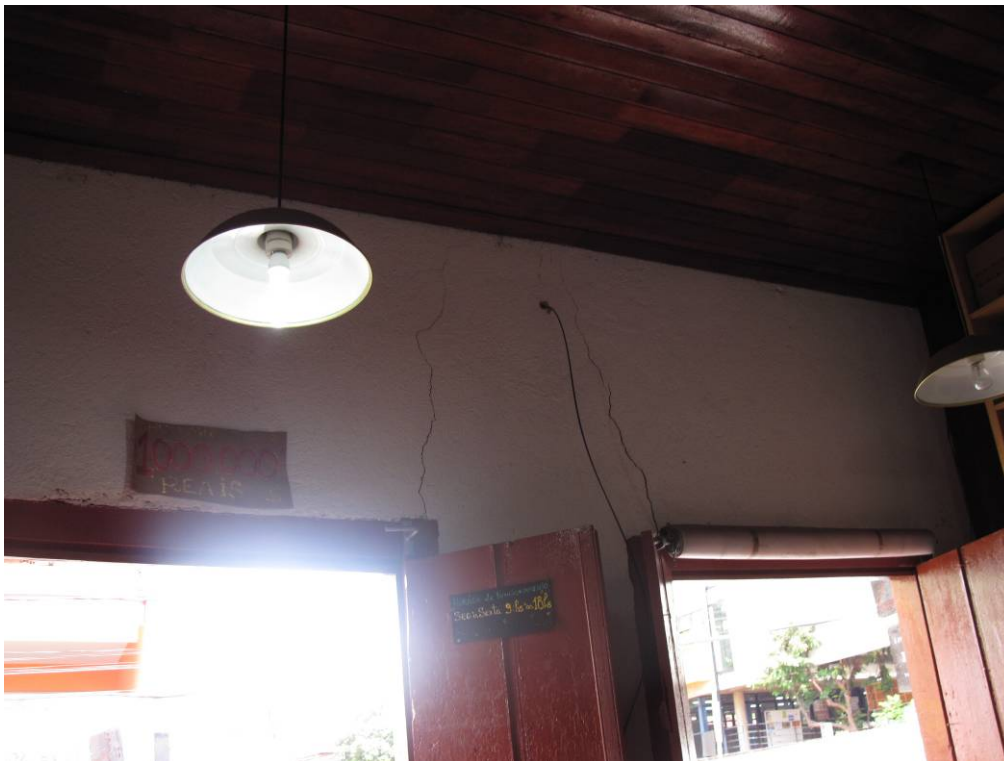
Estrutura metálica	-	-	-
Outros (estrutura de alvenaria)	-	-	-
DANOS VERIFICADOS: Há trincas verticais sobre as duas portas da livraria, isso pode indicar uma fissura na estrutura.

CONCLUSÃO – A edificação encontra-se muito bem conservada, os 5% classificados como “ruim” devem-se às trincas em sentido vertical, posicionadas sobre as portas da loja onde funciona a livraria. A parte regular requer medidas de manutenção, como pintura das paredes.

Foto 03 – Trincas sobre as portas na parede da Livraria. Imóvel Rua João Moreira Sales, 37 Data: Dezembro de 2010

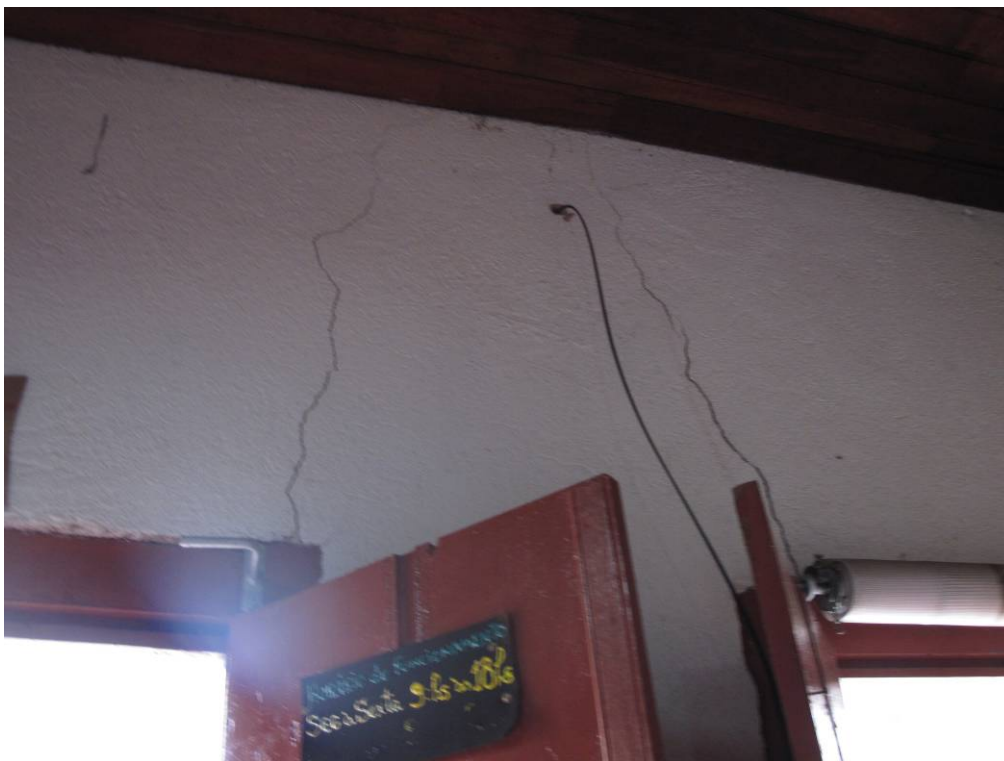
Foto 04 – Detalhe das trincas sobre as portas na parede da Livraria. Imóvel Rua João Moreira Sales, 37 Data: Dezembro de 2010

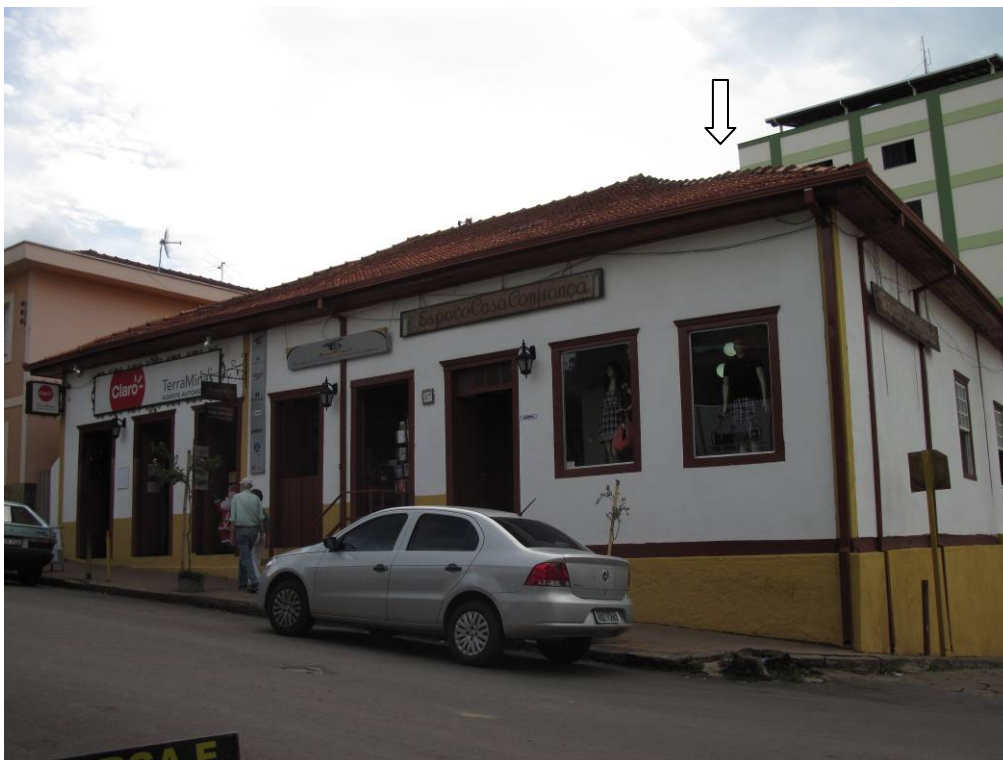
COBERTURA	ESTADO DE CONSERVAÇÃO		
	BOM	REGULAR	RUIM, NECESSITA INTERVENÇÃO
Estrutura do telhado (madeira)	90%	5%	5%
Telhado (capa e bica)	90%	5%	5%
Calhas, rufos, condutores	100%	-	-
Coroamento (platibanda, frontão)	-	-	-
Outros			
DANOS VERIFICADOS: A estrutura do telhado apresenta um abalo na porção direita da cobertura. Algumas telhas estão soltas ou quebradas.

Foto 05 – Estrutura do telhado com abalo na porção direita. Imóvel Rua João Moreira Sales, 37 Data: Dezembro de 2010

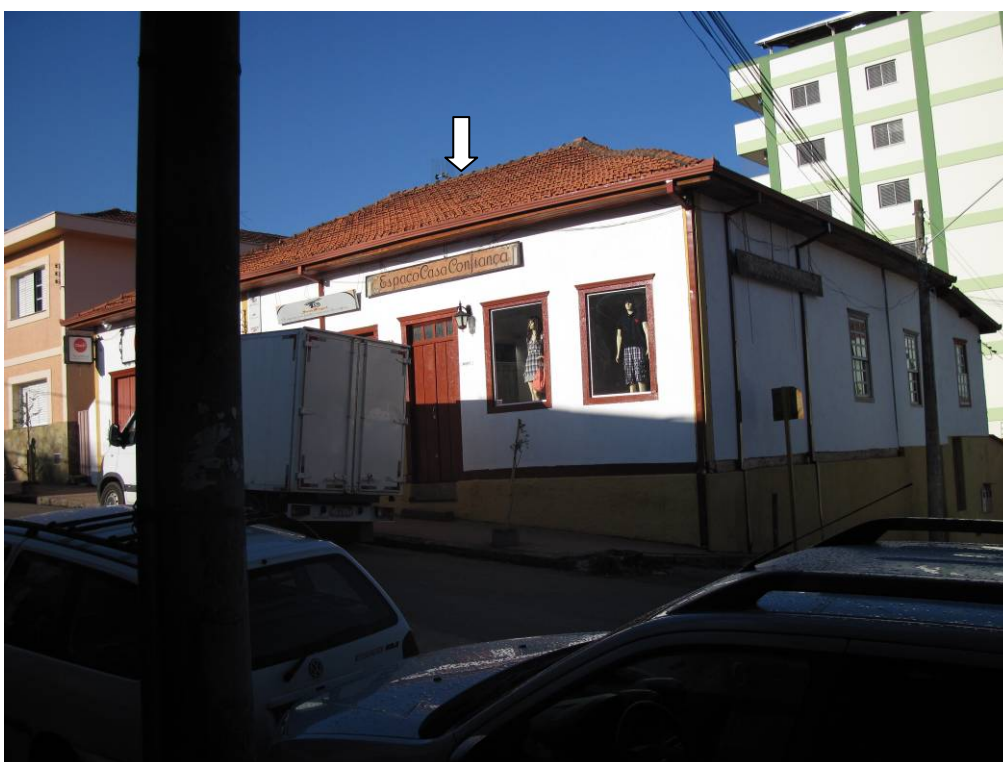
Foto 06 – Algumas telhas soltas. Imóvel Rua João Moreira Sales, 37 Data: Dezembro de 2010

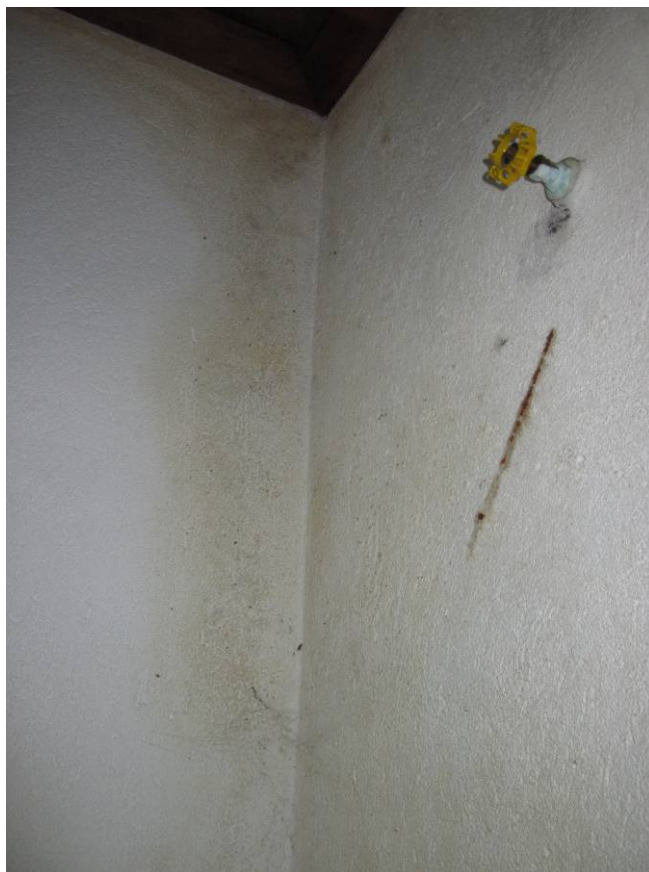
Pedra (mármore, granito etc)	-	-	-
Outros	-	-	-
Elementos artísticos aplicados	-	-	-
DANOS VERIFICADOS: A pintura apresenta sujidades aderidas e manchas de infiltração por águas pluviais.

Foto 07 – Parede com sujidades causadas por águas pluviais. Imóvel Rua João Moreira Sales, 37 Data: Dezembro de 2010

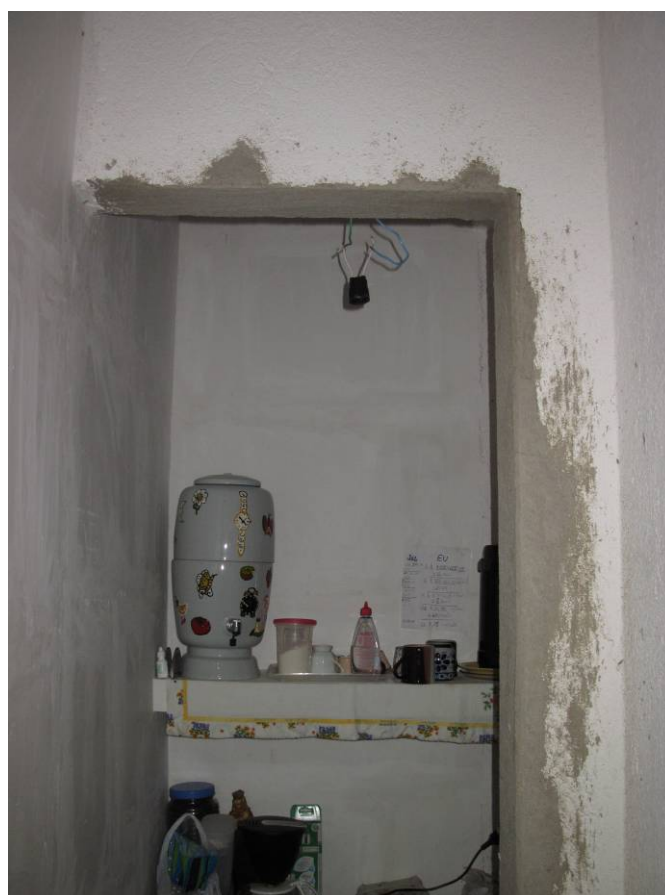
VÃOS E VEDAÇÕES	ESTADO DE CONSERVAÇÃO		
	BOM	REGULAR	RUIM, NECESSITA INTERVENÇÃO
Portas	95%	-	5%
Janelas	100%	-	-
Enquadramentos (massa saliente)	100%	-	-
Ferragens	100%	-	-
Outros	-	-	-
Elementos artísticos aplicados	-	-	-
DANOS VERIFICADOS: Uma porta está sem vedação e sem marco.

Foto 08 – Parede com reboco a vista e vão sem vedação e marco. Instalação elétrica com fiação exposta. Imóvel Rua João Moreira Sales, 37 Data: Dezembro de 2010

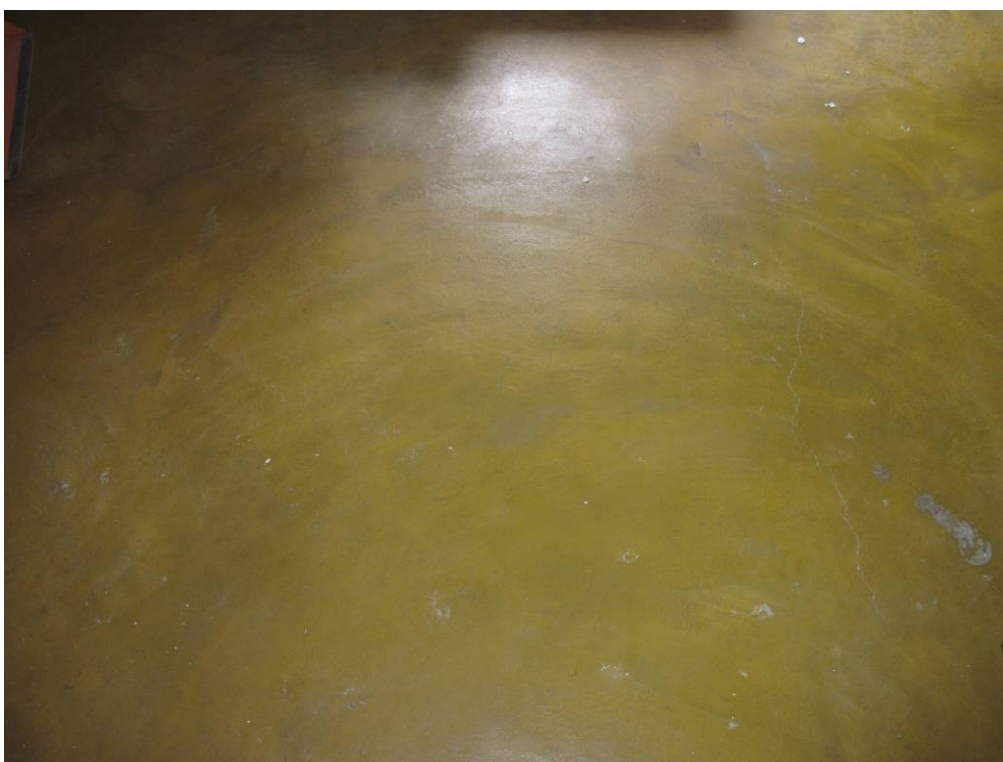
PISOS	ESTADO DE CONSERVAÇÃO		
	BOM	REGULAR	RUIM, NECESSITA INTERVENÇÃO
Pedra	100%	-	-
Ladrilho hidráulico com baixo relevo – passeio externo	50%	30%	20%
Ladrilho hidráulico	30%	20%	50%
Cerâmica	100%	-	-
Outros – cimentado	70%	20%	10%
Piso sintético.	100%	-	-
DANOS VERIFICADOS: Passeio – sujidades aderidas e desgaste. Ladrilho hidráulico – Livraria – Peças quebradas e desgastadas. Cimento natado – algumas áreas com desgaste do revestimento.

Foto 22 – Piso de cimento natado da cozinha, desgasto no revestimento e no material. Imóvel Rua João Moreira Sales, 37 Data:
Dezembro de 2010

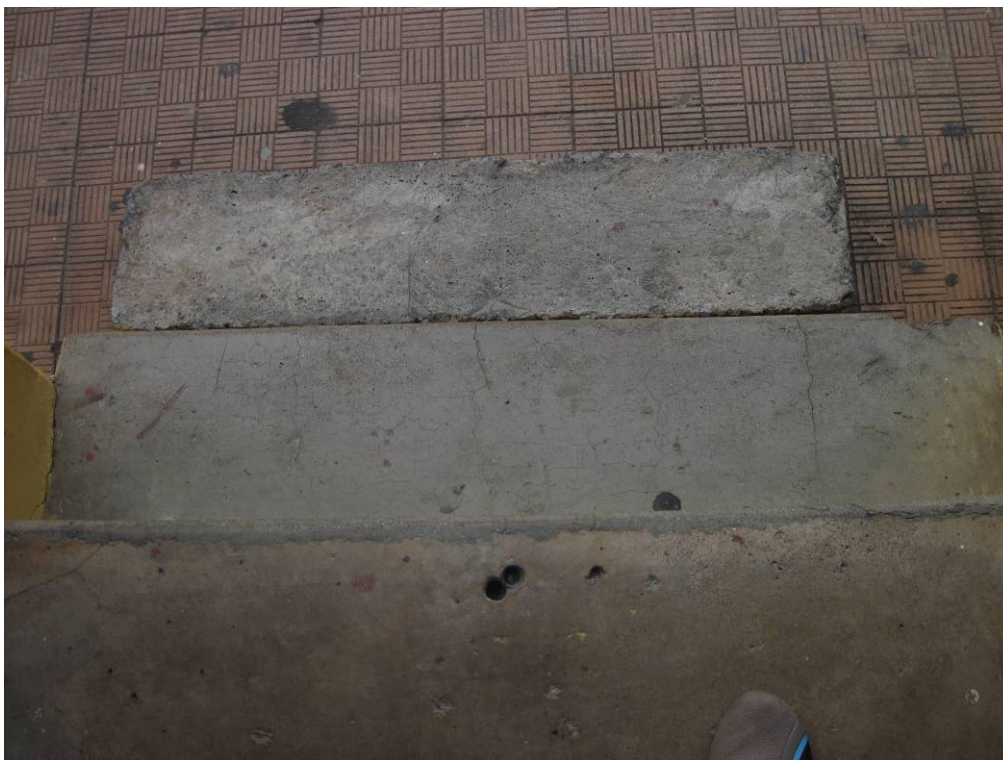
Foto 27 – Piso externo – passeio – muitas sujidades. Imóvel Rua João Moreira Sales, 37 Data: Dezembro de 2010

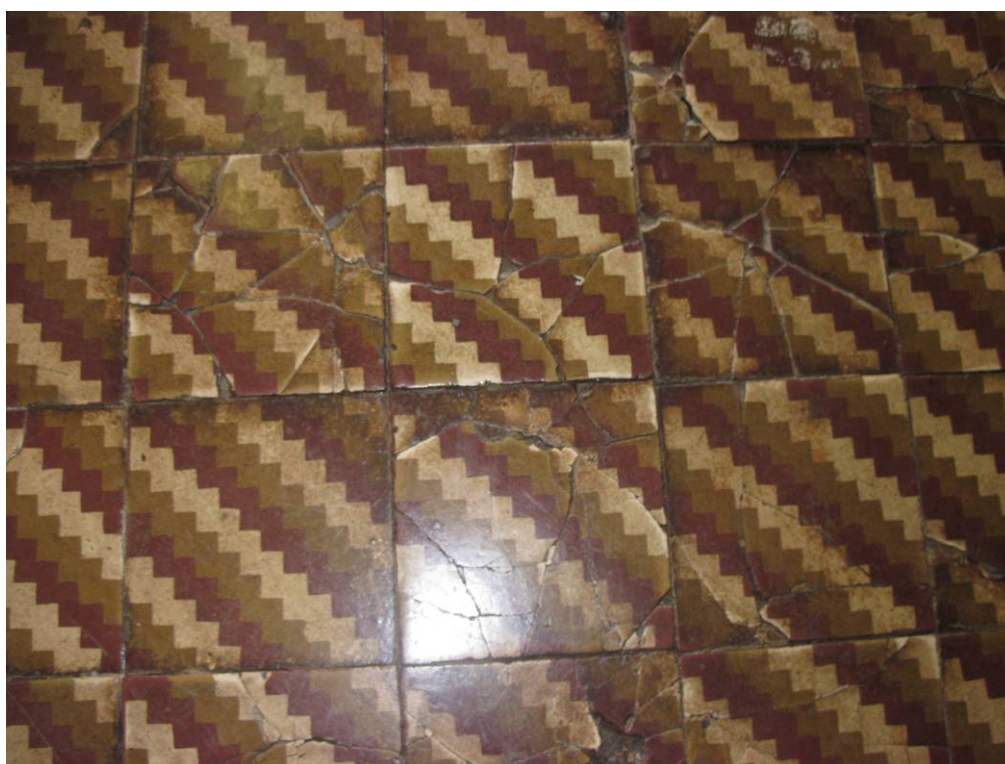
Foto 28 – Piso de ladrilho hidráulico com peças quebradas e desgastadas. Imóvel Rua João Moreira Sales, 37 Data: Dezembro de 2010

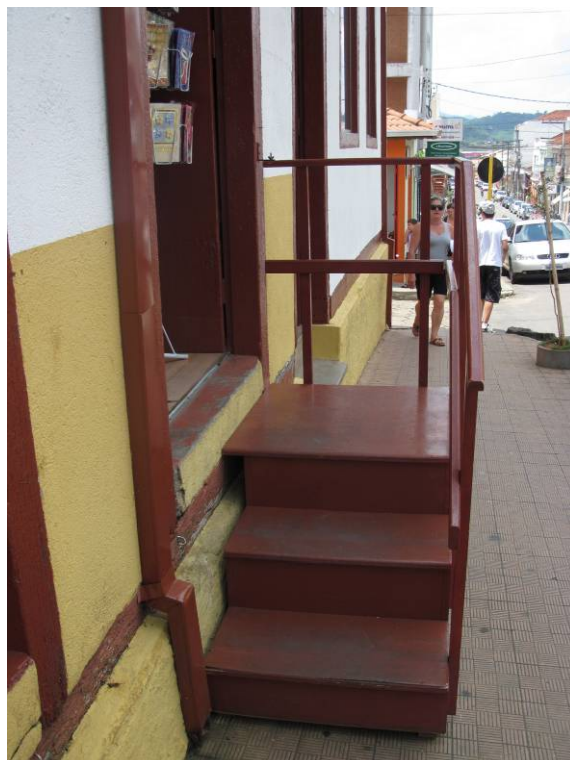
ELEMENTOS INTEGRADOS E EXTERNOS	ESTADO DE CONSERVAÇÃO		
	BOM	REGULAR	RUIM, NECESSITA INTERVENÇÃO
Balcão sacada	-	-	-
Varanda alpendre terraço	-	-	-
Escada	90%	10%	-
Torre	-	-	-
Cercadura fechamento do lote gradil muro	-	-	-
Portada	-	-	-
Agenciamento externo (jardineira)	-	-	-
Outros - Fogão à lenha	90%	10%	-
Elementos artísticos aplicados – Janela de prospecção do pau-a-pique	100%	-	-
DANOS VERIFICADOS: O fogão à lenha está em bom estado de conservação, porém com muitos objetos colocados em sua superfície, eles devem ser retirados. A escada de madeira está com o piso desgastado.

Foto 33 – Escada com desgaste no piso. Imóvel Rua João Moreira Sales, 37 Data: Dezembro de 2010

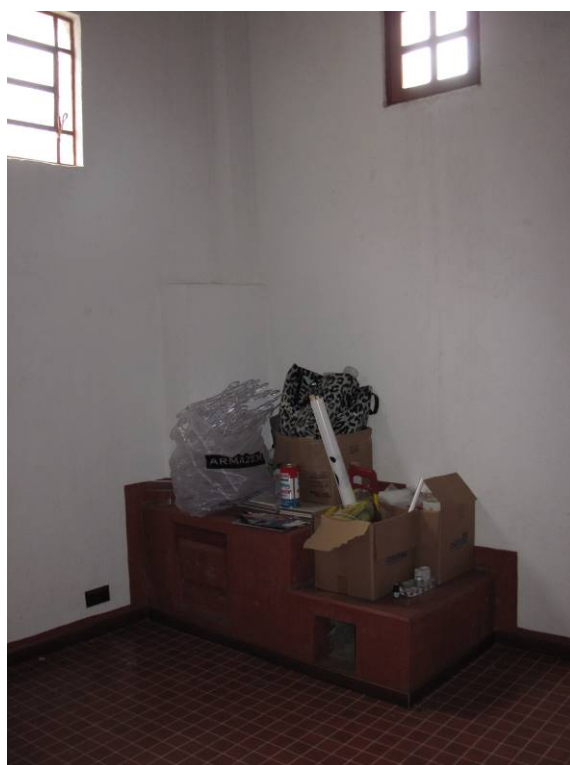
Foto 34 – Fogão à lenha – bem conservado, mas deve-se retirar os objetos depositados na sua superfície. Imóvel Rua João Moreira Sales, 37 Data: Dezembro de 2010

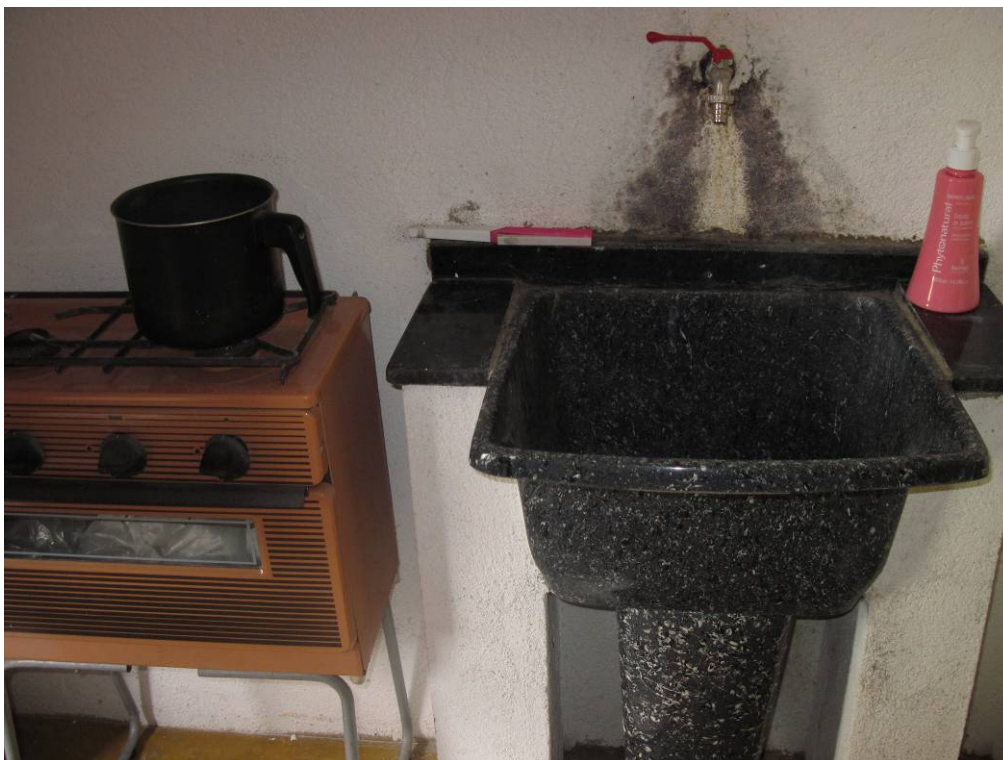
INSTALAÇÕES	ESTADO DE CONSERVAÇÃO		
	BOM	REGULAR	RUIM, NECESSITA INTERVENÇÃO
Instalação elétrica	90%	10%	-
Instalação hidráulica	90%	10%	-
Outros	-	-	-
DANOS VERIFICADOS: Instalação elétrica – algumas partes com fiação exposta. Instalação hidráulica – manchas de infiltração e algumas instalações com muito tempo de uso – devem ser trocadas.

Foto 35 – Parede com mancha de infiltração causada por problema na tubulação de água. Imóvel Rua João Moreira Sales, 37
Data: Dezembro de 2010

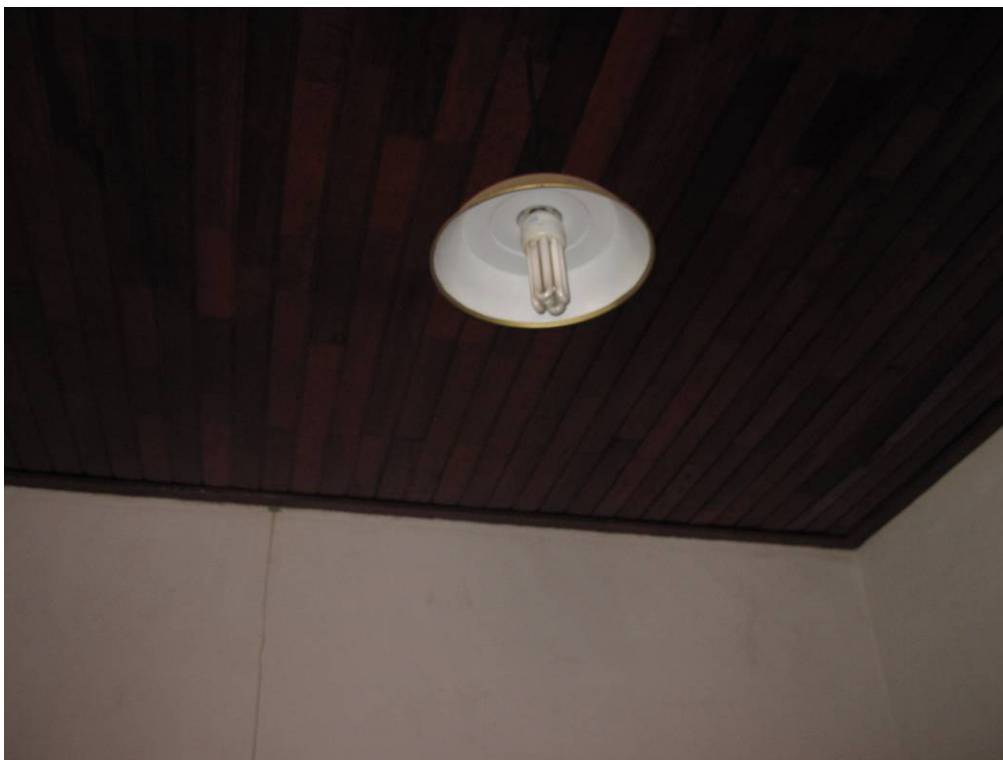
Foto 37 – Instalação elétrica regular. Imóvel Rua João Moreira Sales, 37 Data: Dezembro de 2010

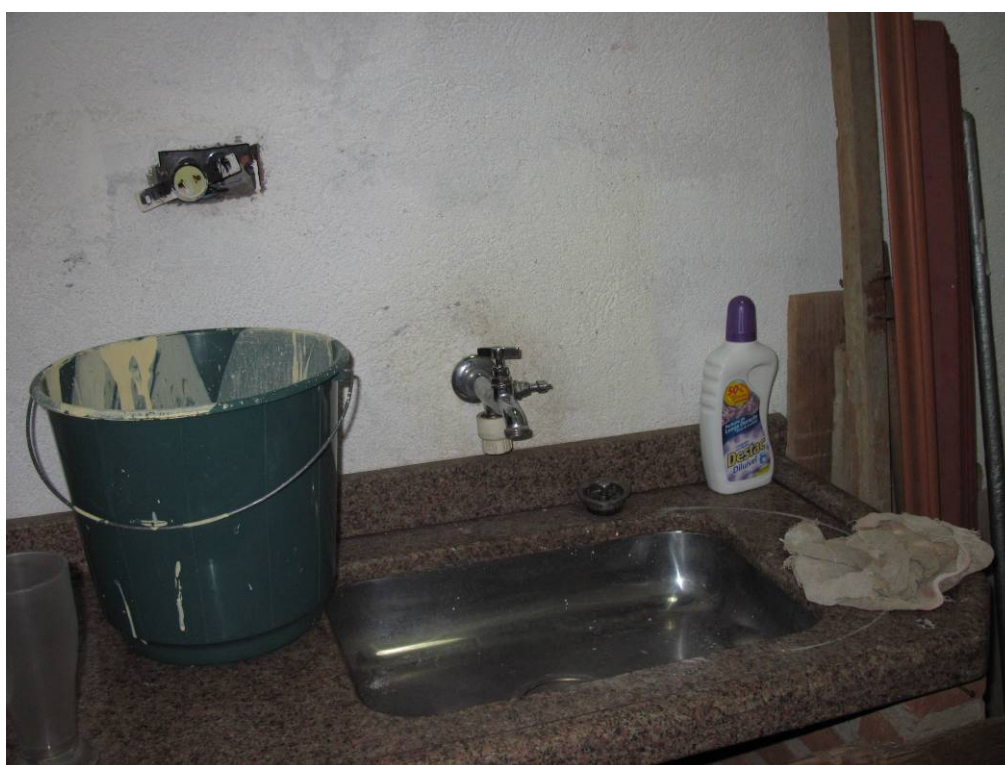
Foto 38 – Instalações elétrica e hidráulica necessitando de reparos. Imóvel Rua João Moreira Sales, 37 Data: Dezembro de 2010

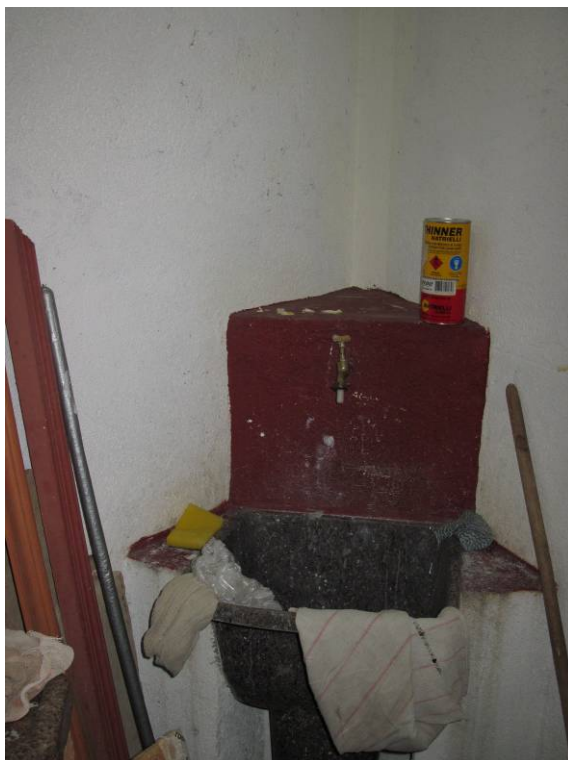
Foto 39 – Instalação hidráulica malconservada. Imóvel Rua João Moreira Sales, 37 Data: Dezembro de 2010

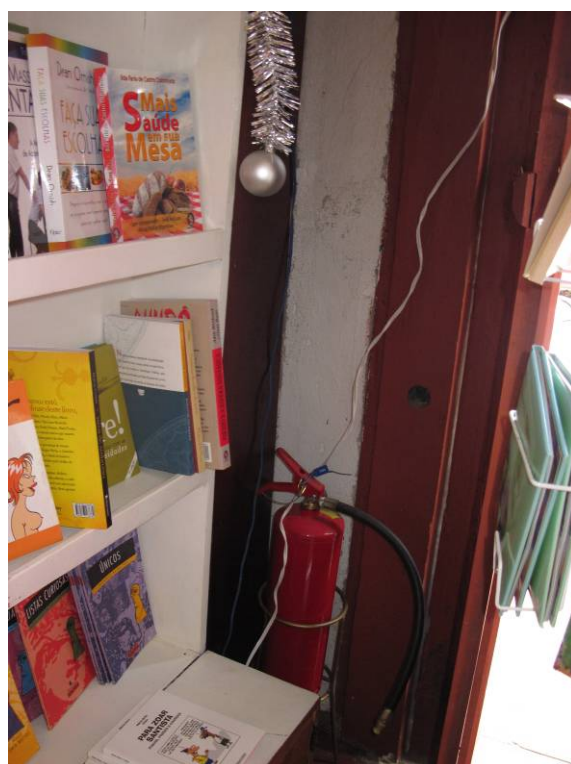
Foto 44 – Extintor de incêndio mal localizado e presença de fiação elétrica irregular. Imóvel Rua João Moreira Sales, 37 Data: Dezembro de 2010
