<h1>QUADRO III</h1> <p>COMPLEMENTAÇÃO DO DOSSIÊ DE TOMBAMENTO (CP)</p>
	<p><i>Conjunto Paisagístico da Matinha Municipal</i></p>
	<p>EXERCÍCIO 2012</p>

<p>MUNICÍPIO DE CAMBUÍ MG</p>

06. LAUDO TÉCNICO DO ESTADO DE CONSERVAÇÃO

Matinha Municipal

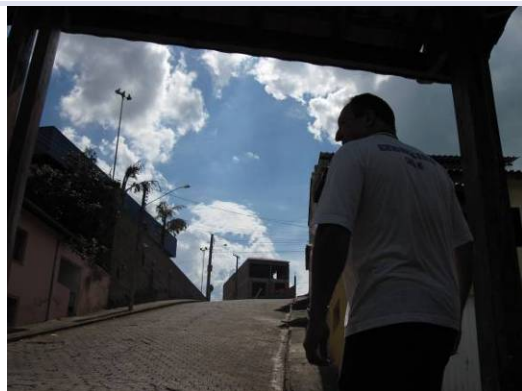
DESCRIÇÃO:
 Pavimentação de bloquete de cimento sextavado e asfalto.

Foto 02- Via com piso de bloquete sextavado.
 Cambuí - MG

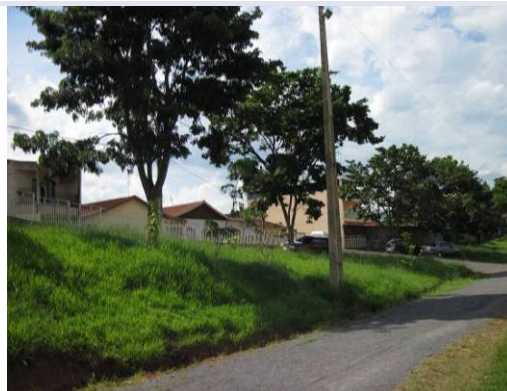
Foto 03- Via com pavimentação asfáltica.
 Cambuí - MG

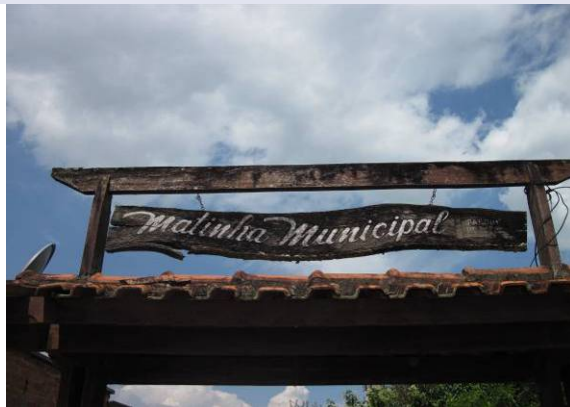
DANOS VERIFICADOS Algumas placas estão com perdas na pintura.

Foto 04 - Placa indicativa.
Cambuí - MG

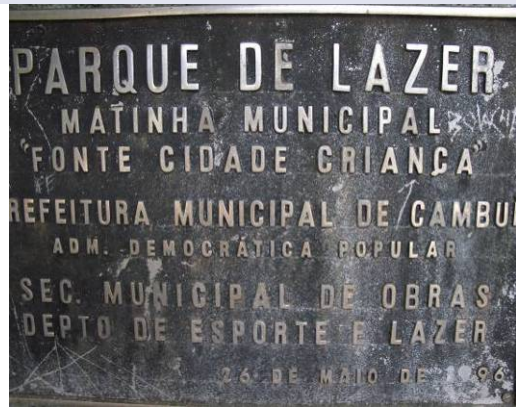
Foto 05- Placa de transito
Cambuí - MG

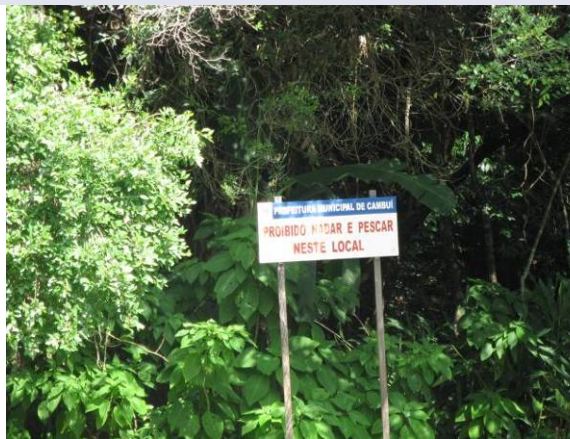
Foto 06 – Placa indicativa.
Cambuí - MG

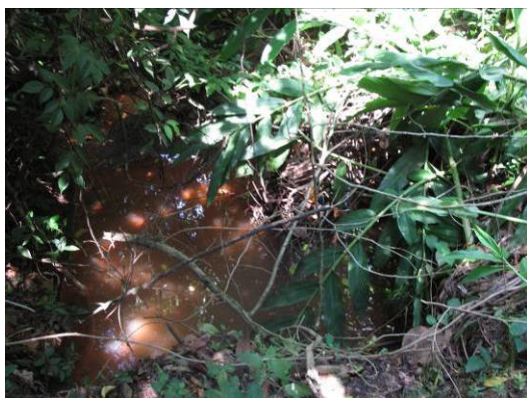
1.3 DRENAGEM PLUVIAL	ESTADO DE CONSERVAÇÃO		
	BOM (%)	REGULAR(%)	RUIM, NECESSITA INTERVENÇÃO (%)
	50%	20%	30%
TIPO	(X)		(X)
Superficial (sarjeta, canaleta)	x	Subterrânea (boca de lobo)	
DESCRIÇÃO			
Canaletas e sarjeta vazem o escoamento de água.			
DANOS VERIFICADOS Muitas áreas de retenção de água.

Foto 07 – Ponto de retenção de água.
Cambuí - MG

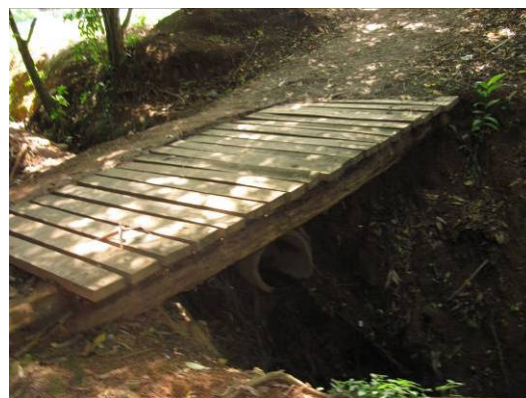
Foto 08- Tubo condutor de água entupido.
Cambuí - MG

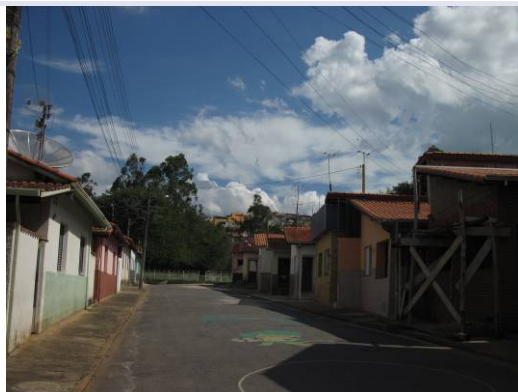
2. PASSEIO	ESTADO DE CONSERVAÇÃO		
	BOM (%)	REGULAR(%)	RUIM, NECESSITA INTERVENÇÃO (%)
	60%	20%	20%
2.1 PAVIMENTAÇÃO	(X)		(X)
Cimentado	X	Pedra (especificar o tipo)	
Calçada portuguesa		Terra compactada	
Ladrilho hidráulico / Cerâmica		Outros	
DESCRIÇÃO			
Toda a área possui passeio.			
DANOS VERIFICADOS Cimento com desgastes e sujidades.

Foto 13- *Passeio de cimento.*
Cambuí - MG

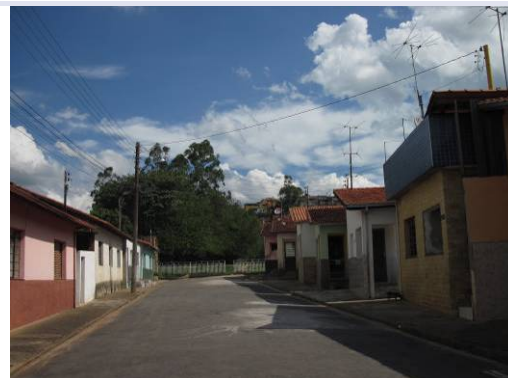
Foto 14- *Passeio de cerâmica.*
Cambuí - MG

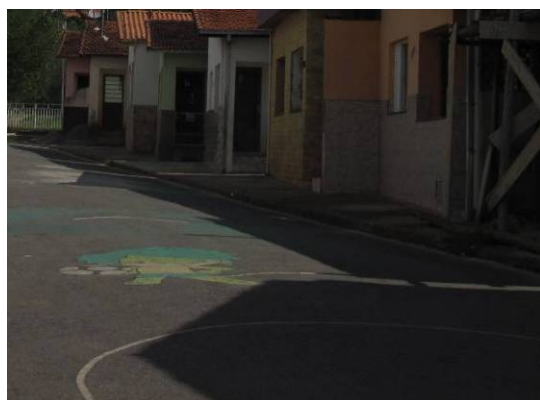
2. 2. CIRCULAÇÃO DE PEDESTRES	ESTADO DE CONSERVAÇÃO		
	BOM (%)	REGULAR(%)	RUIM, NECESSITA INTERVENÇÃO (%)
	60%	30%	10%
2.2.1 CONDIÇÕES CIRCULAÇÃO	(X)		(X)
Acessibilidade por rampas		Sinalização para pedestres	
Obstáculos à passagem de pedestres	X	Faixas de travessia	
DESCRIÇÃO			
Os passeios possuem postes obstruindo os passeios e construções que invadiram o alinhamento.			
DANOS VERIFICADOS:			
Obstáculos a passagem de pedestres.

Foto 15- Construção invadindo alinhamento do passeio. Cambuí - MG

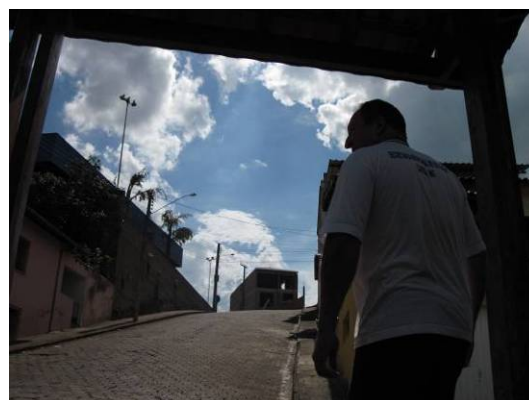
Foto 16- Passeio obstruído por postes e escadas. Cambuí - MG

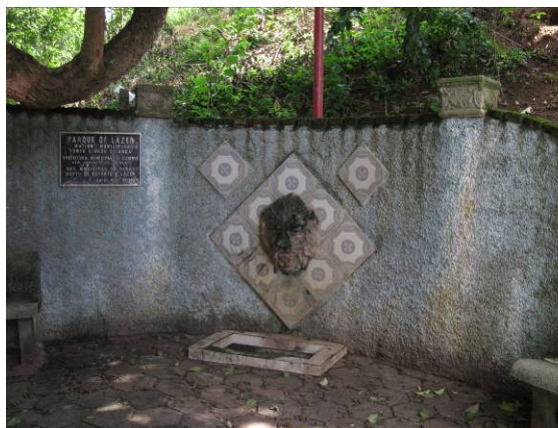
2.3 MOBILIÁRIO URBANO	(X)		(X)
Iluminação pública	X	Telefone público	X
Banco	X	Parada de ônibus c/ abrigo	
Lixeira	X	Monumento	X
Caixa de correio		Chafariz	
DESCRIÇÃO – Bancos são de cimento, há postes de iluminação pública com fiação aérea.			
DANOS VERIFICADOS O chafariz está malconservado e sem uso, alguns bancos quebrados.

Foto 17 - Chafariz
Cambuí - MG

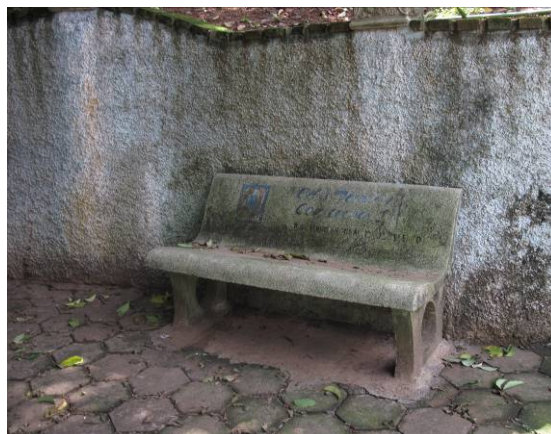
Foto 18 - Banco
Cambuí - MG

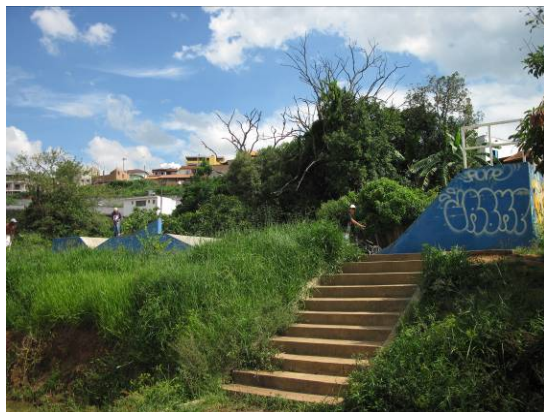
3.1 POLUIÇÃO AMBIENTAL			
3.1.1 POLUIÇÃO VISUAL			
TIPO	(X)		(X)
Outdoor		Pichação	X
Painel eletrônico		Postes e fiação aparente	X
Placas de propaganda		Outros	
Faixas ou cartazes			
DESCRIÇÃO			
O entorno é muito confuso com muitas informações em pouco espaço.			
DANOS VERIFICADOS			
Grande área de poluição visual.

Foto 21 - Pichação Cambuí - MG

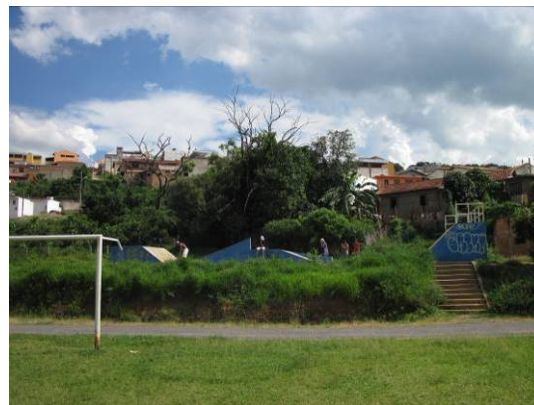
Foto 22 - Ao fundo ocupação desordenada.

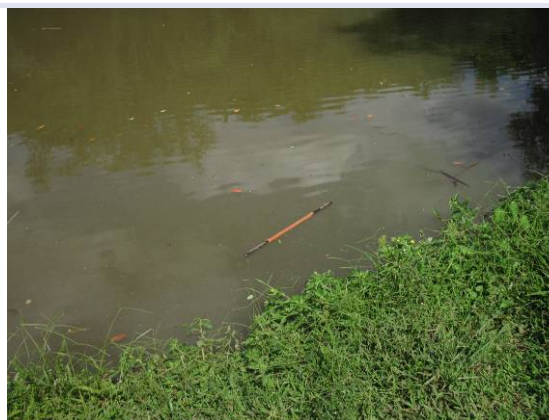
Algumas áreas apresentam concentração de lixo doméstico.

Emissão de odores, perda da vegetação gramínea e poluição do lago.

Foto 23 - Lixo. Cambuí - MG

A Matinha Municipal necessita de manutenção e obras de infraestrutura urbana. Há necessidade também de ações educativas que orientem os visitantes a não jogarem lixo no chão nem pixarem os locais de lazer como a rampa de skate. Os 50% considerados “bom” devem-se as espécies vegetais e animais que se encontram no reduto. Os 15% considerados regular são para as pichações e lixos jogados pelo parque. Os 35% ruins ficam para a falta de infraestrutura urbana.

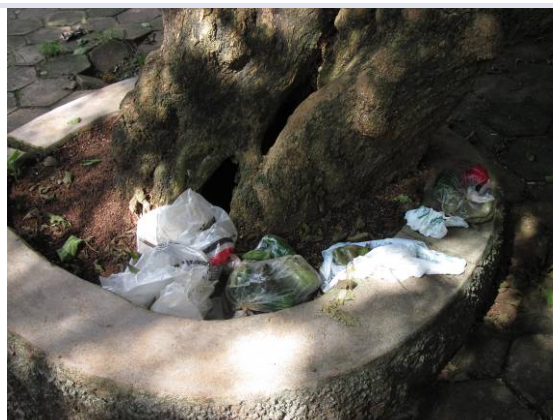
Foto 24 - Lixo. Cambuí - MG

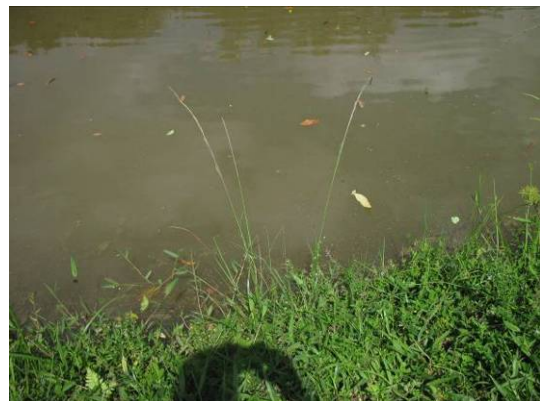
O parque precisa manutenção, os lagos estão poluídos, há presença de lixo no chão, nas árvores e canteiros, pichações.

Foto 28 - *Lago com sinais de poluição*
Cambuí - MG

DANOS VERIFICADOS – Poluição pelo lixo e por falta de manutenção.

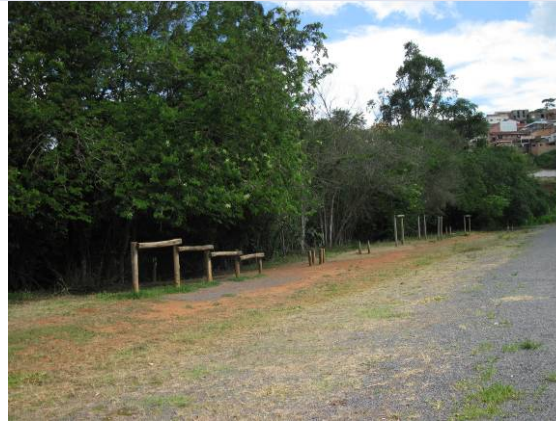
Foto 34 - Detalhe dos Brinquedos de madeira – bom estado de conservação. Cambuí - MG
