DOSSIÊ DE TOMBAMENTO

*Imagem de Nossa
Senhora do Carmo*

MUNICÍPIO DE CAMBUI - MG

DOSSIÊ DE TOMBAMENTO E LAUDO DO ESTADO DE CONSERVAÇÃO MUNICÍPIO DE CAMBUI / MG

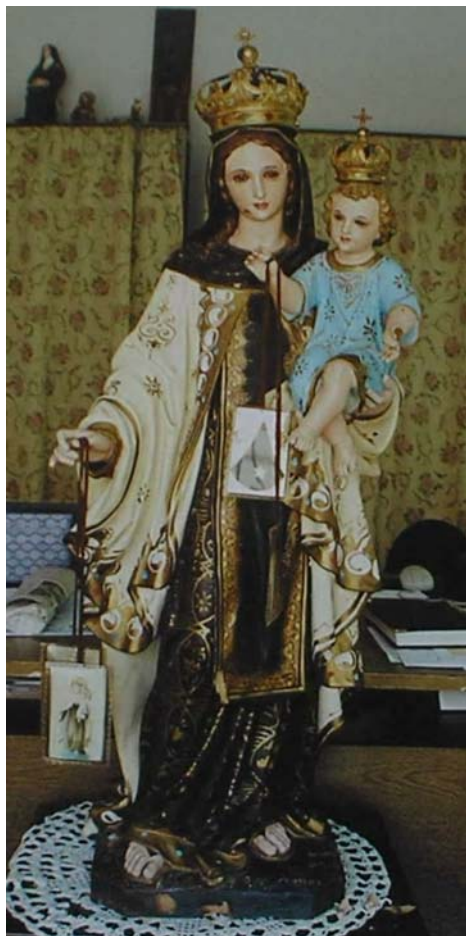
Após longos anos e falta de cuidados necessários, ao retirá-la do seu local para uma limpeza, o Pároco descobriu que ela estava deteriorada, o que o levou a entrar em contato com o IEPHA. Levada para restauro pela instituição em 19/11/2001, identificou que apresentava ataque de inseto xilófago, rachaduras e desprendimento de policromia. Com previsão para entrega da Imagem à comunidade em cinco meses, os trabalhos de restauração duraram quase quatro anos, segundo relatório do IEPHA, devido a complexidade do tratamento, uma vez que a imagem apresentava 85% do suporte de madeira perdido, apresentando-se semelhante a uma casca de ovo, tamanha fragilidade. Restaurada, a imagem retornou a Cambuí participando em 2005 das comemorações de 155 anos da Paróquia, momento em que foi realizada grande Exposição Comemorativa.

Imagem antes da restauração

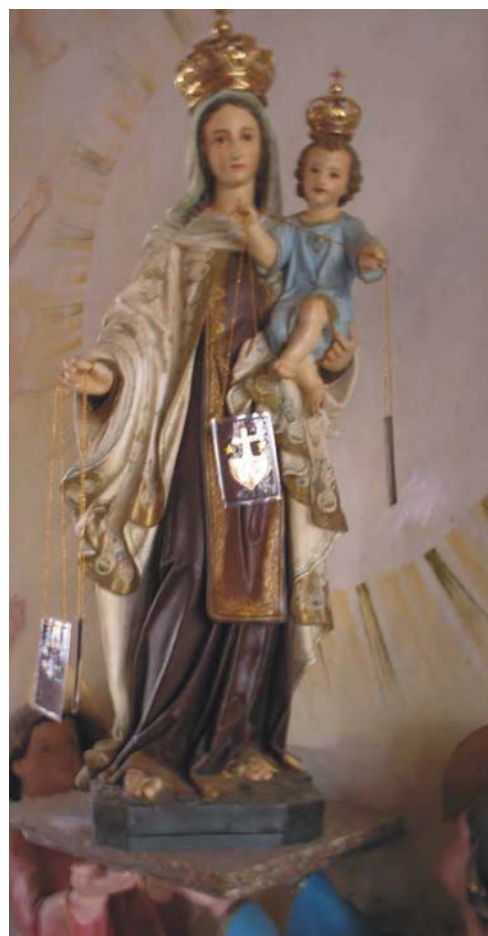
Imagem após a restauração e remoção
de repintura

23. Intervenções/Responsável - Data: A imagem foi restaurada pela equipe de restauradores do IEPHA, sendo devolvida à Igreja Matriz em 2004.	
24. Características Técnicas: Nossa Senhora do Carmo: Escultura de vulto talha inteira em madeira policromada e dourada com esgrafiado, punção e pintura a pincel nas bordas dos mantos e véu, e olhos de vidro. No escapulário também se encontra esgrafiado nas bordas do mesmo. Túnica na cor marrom sem ornamentação. Menino: Escultura de vulto talha inteira em madeira policromada e douramento nas vestes esgrafiado, e olhos de vidro.

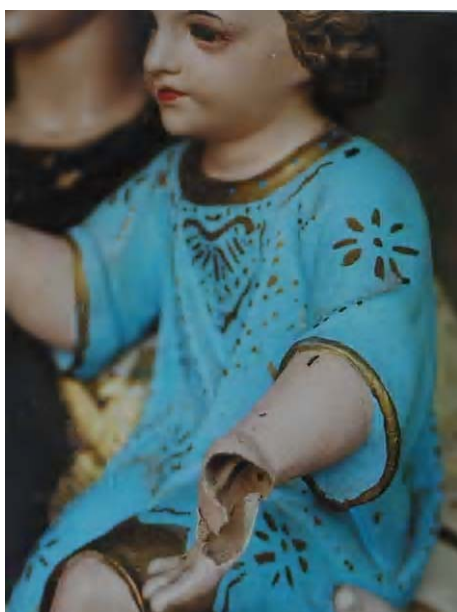
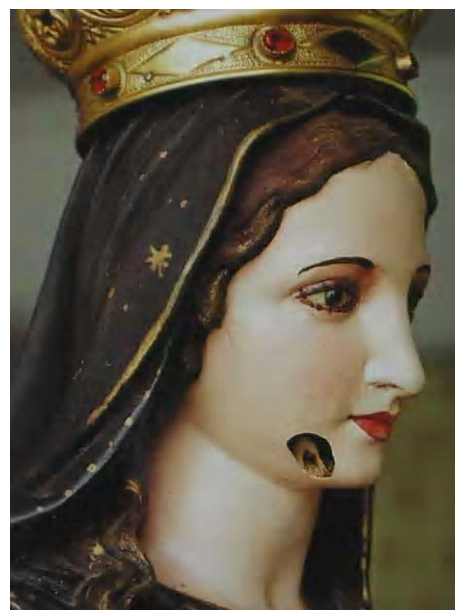
Danos provocados às Imagens

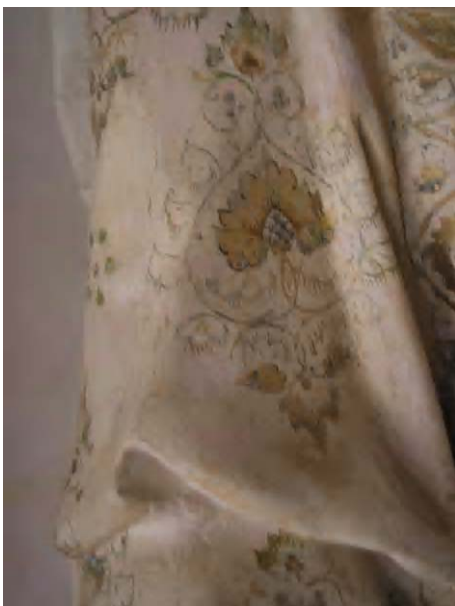
21. Estado de Conservação: () Excelente (X) Bom () Regular () Péssimo	
22. Análise do Estado de Conservação: O menino apresenta separação de blocos nos dedos indicador e polegar na mão esquerda, locais de intervenção proveniente da restauração. A imagem de Nossa Senhora apresenta fissura vertical do lado esquerdo do manto provocado pela movimentação anisotrópica da madeira não oferecendo riscos à integridade da imagem. Podem ainda ser evidenciadas algumas abrasões e sujidades.

Foto 001 - Detalhe do manto com abrasões e fissura vertical
Município de Cambuí - Distrito Sede
Acervo da Igreja Matriz de Nossa Senhora do Carmo
Imagem de Nossa Senhora do Carmo
Data: Fevereiro/2006

Somente deverão se realizar intervenções de restauro no bem, por especialistas em conservação/restauração de bens móveis, que saibam avaliar todos os agentes envolvidos nos processos de degradação vigentes na peça.

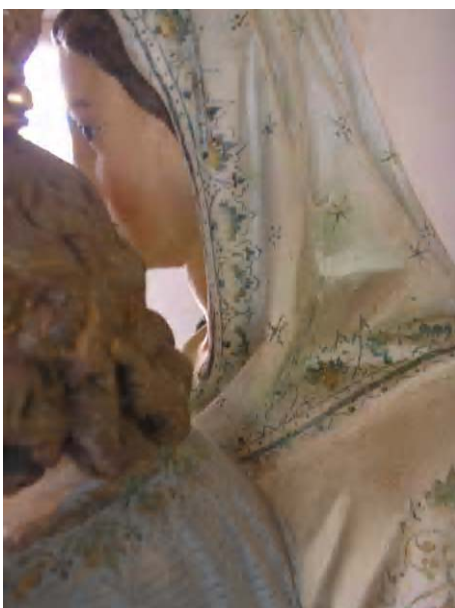
OBSERVAÇÃO: Esta imagem se encontrava no IEPHA/MG, em 19/11/2001, sob a responsabilidade de Deise Cavalcanti Lustosa (Diretoria de Conservação e Restauração) e Vânia Rosa Parreira (Superintendente de Elementos Artísticos); Gelvane Costa Nunes responsável pelo recebimento do objeto; Padre Seb. responsável pela entrega do objeto, sendo devolvida restaurada em 22/12/2004. Atualmente apresenta abrasões e sujidades provenientes da deposição de particulado.

Foto 002 - Detalhe do particulado depositado sobre o manto proveniente da poluição atmosférica
Município de Cambuí - Distrito Sede
Acervo da Igreja Matriz de Nossa Senhora do Carmo
Imagem de Nossa Senhora do Carmo
Data: Fevereiro/2006

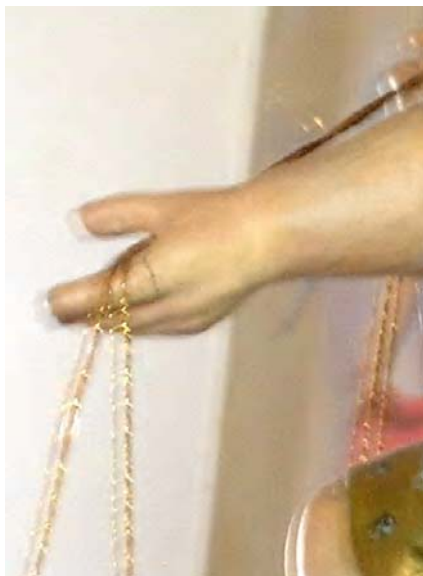
Foto 003 - Detalhe do dedo indicador do Menino com fissura causada pela separação dos blocos
Município de Cambuí - Distrito Sede
Acervo da Igreja Matriz de Nossa Senhora do Carmo
Imagem de Nossa Senhora do Carmo
Data: Fevereiro/2006
