DOSSIÊ DE TOMBAMENTO BEM IMÓVEL

MERCADO MUNICIPAL Praça Coronel Maximiano, 36

QUADRO III 2006 - EXERCÍCIO 2007

**DOSSIE DE TOMBAMENTO
LAUDO DO ESTADO DE CONSERVACAO
MUNICÍPIO DE CAMBUÍ**

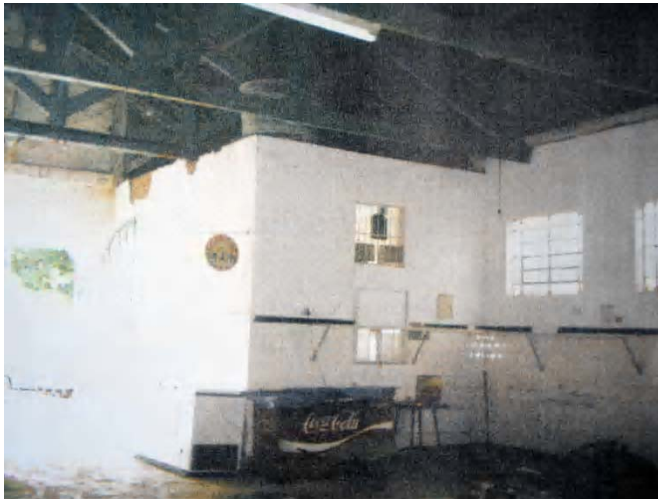
Foto 03- Interior do mercado mostrando estado de deterioração na década de 90, acervo Brasil Arquitetura.
Município de Cambuí,
Distrito Sede
Edificação à Praça Coronel Maximiano, 36 - Centro
Data: década de 90

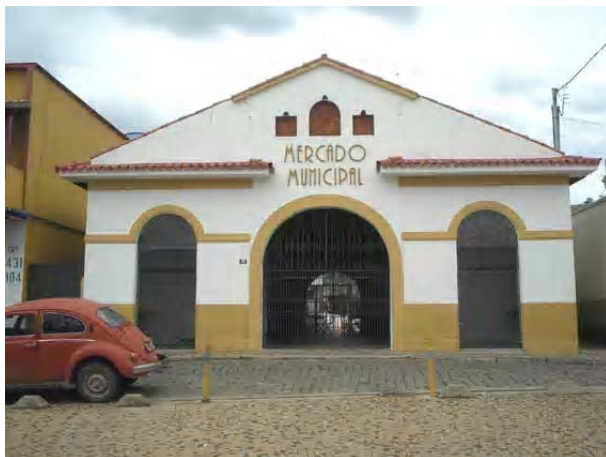
Danos Verificados: Não há danos verificados. Estrutura composta por paredes auto-portantes em alvenaria sem rachaduras, trincas ou fissuras estruturais, o que significa que sua estrutura apresenta-se estável. Portanto, não há sinais de deformações por movimentações da própria estrutura ou dos planos de assentamento do alicerce, mantendo sua integridade. Ver fotos 01, 05 e 19.

Danos Verificados: Não há danos verificados. As alvenarias encontram-se sem deformações por rotação de seus planos ou abatimento de seu plano de apoio. Não apresentam também, sinais de rachaduras, fissuras ou trincas. A fachada frontal é dotada de elementos artísticos aplicados, em massa, que estão livres de qualquer sintoma de degradação. Ver fotos 01, 05, 06 19 e 20.

Danos Verificados: Não há danos verificados. O imóvel recebeu pintura em cal branca sobre revestimento de massa grossa sarrafeada nas fachadas com detalhes na cor ocre, para áreas de massa saliente e chapisco. Internamente, azulejos brilhantes 15x15cm na cor branca até meia altura com pequeno detalhe na cor azul. Os revestimentos do imóvel estão em ótimas condições. O reboco que reveste as alvenarias externas e internas apresenta-se em ótimas condições de conservação, sem descolamentos, rachaduras, trincas ou fissuras. O elemento decorativo em massa da fachada encontra-se sem quebra, perda, danos ou rachaduras. Não foi verificada presença de vandalismo. Ver fotos 01, 02, 06, 07, 08, 09 e 16.

Foto 01- Vista fachada frontal.
Município de Cambuí, Distrito Sede.
Edificação à Praça Coronel Maximiano,
36 - Centro
Data: Janeiro de 2006

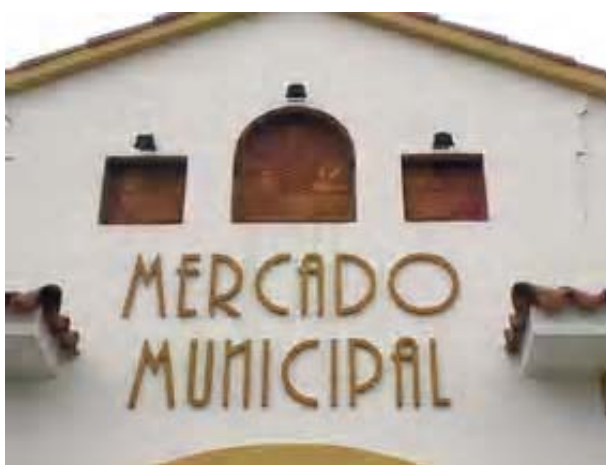
Foto 02- Detalhes nichos fachada
frontal.
Município de Cambuí, Distrito Sede.
Edificação à Praça Coronel Maximiano,
36 - Centro
Data: Janeiro de 2006

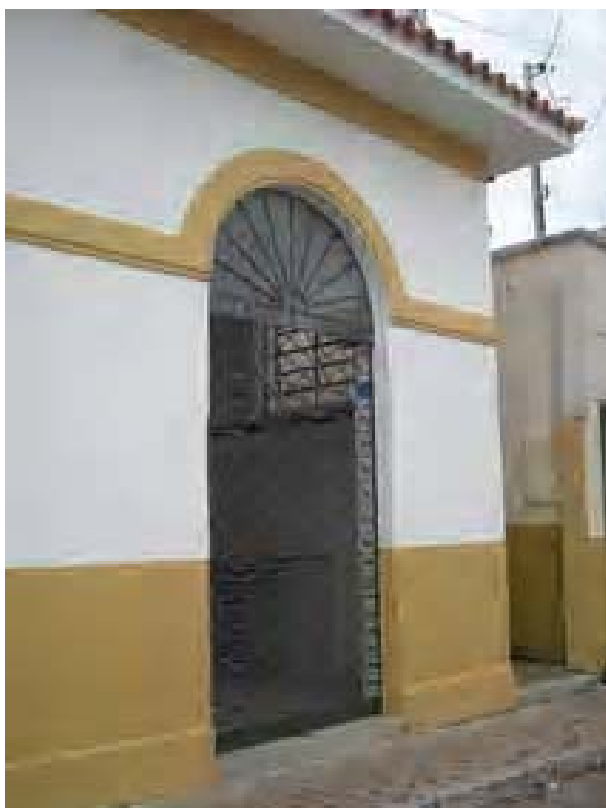
Danos Verificados: Não há danos verificados. A edificação apresenta na fachada principal 3 aberturas em arco e em torno dos mesmos, cercadura em massa saliente, sem nenhum desgaste no volume ou pintura. Essas aberturas têm portas de ferro, e a principal possui duas folhas de abrir. As fachadas laterais possuem vãos com verga reta e janelas em ferro tipo basculante. Na fachada posterior, grande vão em arco e porta de ferro, à semelhança da fachada frontal, entretanto sem detalhe em massa saliente. Para todas as janelas, portas e ferragens apresentam excelentes condições de abertura e fechamento. As portas e janelas da edificação encontram-se em ótimas condições de conservação, sem sinais de lesões causadas pelo apodrecimento, fissuras e perdas dos elementos que as compõem. Ver fotos 3, 4, 8, 10, 11, 17 e 19.

Foto 03- Detalhe porta lateral da
fachada frontal.
Município de Cambuí, Distrito Sede.
Edificação à Praça Coronel Maximiano,
36 - Centro
Data: Janeiro de 2006

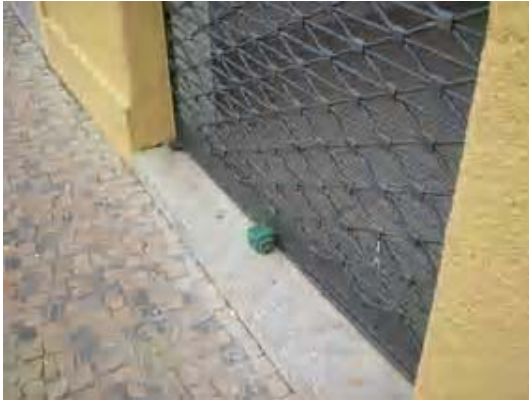
Foto 04- Detalhe fechamento porta lateral da fachada frontal.
Município de Cambuí, Distrito Sede.
Edificação à Praça Coronel Maximiano,
36 - Centro
Data: Janeiro de 2006

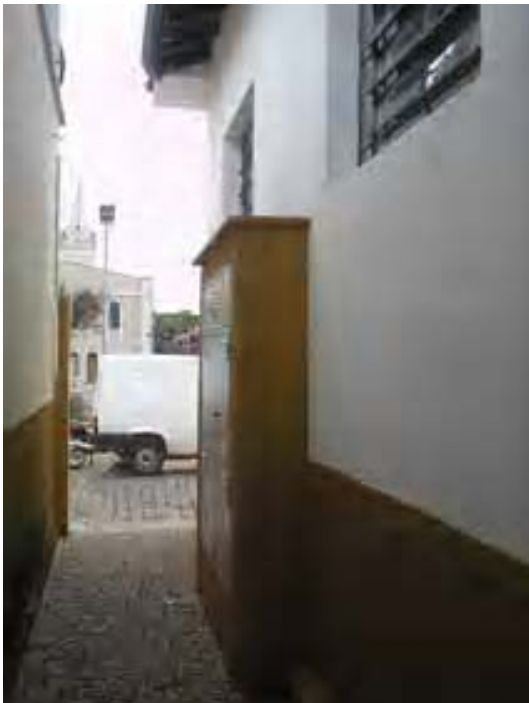
Danos Verificados: Não há danos verificados. As instalações elétricas e hidráulicas estão em perfeito estado. Não há a presença de nenhum fio solto ou desencapado, o que poderia provocar curtos-circuitos. Também não foi observado sobrecarga nas instalações, vazamentos ou qualquer outro problema. Ver foto 05 e 15.

Foto 05- Trecho fachada lateral direita.
Município de Cambuí, Distrito Sede.
Edificação à Praça Coronel Maximiano,
36 - Centro
Data: Janeiro de 2006

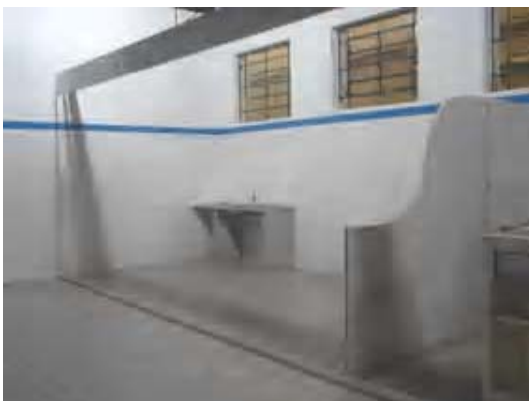
Danos Verificados: Não há danos verificados. Os pisos não apresentam rachaduras, ou fissuras ou trincas, encontrando-se em ótimo estado de conservação. Ver fotos 6, 18, 19, 20 e 21.

Foto 06- Alvenaria e revestimento interno boxes.
Município de Cambuí, Distrito Sede.
Edificação à Praça Coronel Maximiano,
36 - Centro
Data: Janeiro de 2006

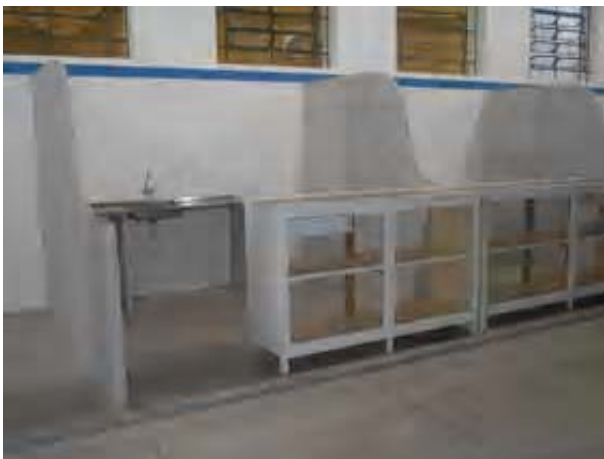
Foto 07- Alvenaria e revestimento interno boxes.
Município de Cambuí, Distrito Sede.
Edificação à Praça Coronel Maximiano,
36 - Centro
Data: Janeiro de 2006

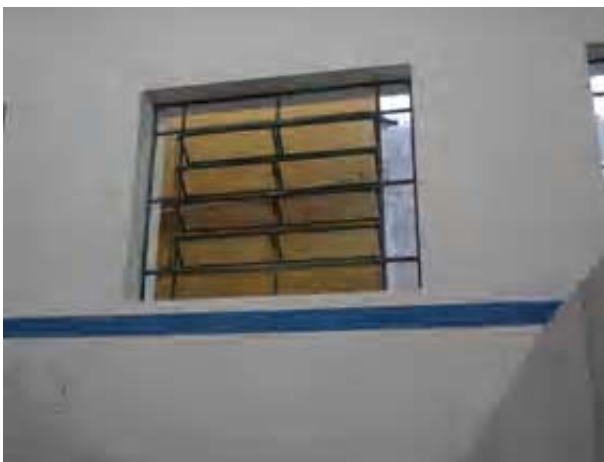
Foto 08- Detalhe basculante fachada lateral direita.
Município de Cambuí, Distrito Sede.
Edificação à Praça Coronel Maximiano,
36 - Centro.
Data: Janeiro de 2006

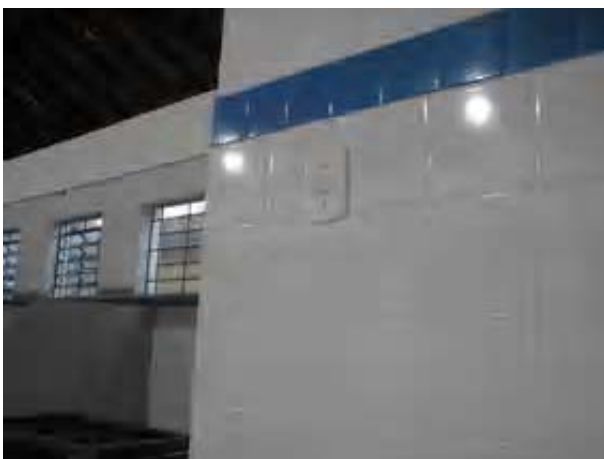
Foto 09- Detalhe revestimento cerâmico.
Município de Cambuí, Distrito Sede.
Edificação à Praça Coronel Maximiano,
36 - Centro
Data: Janeiro de 2006

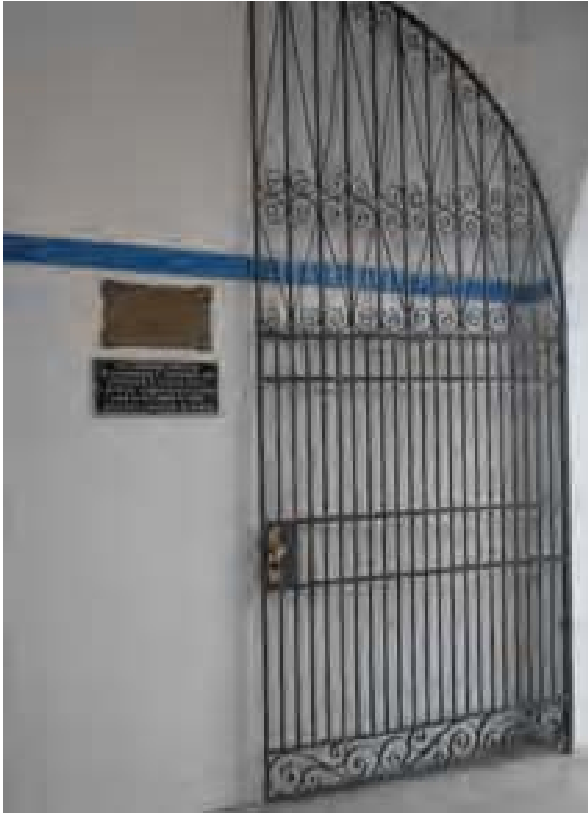
Foto 10- Portão fachada frontal.
Município de Cambuí, Distrito Sede.
Edificação à Praça Coronel Maximiano,
36 - Centro
Data: Janeiro de 2006

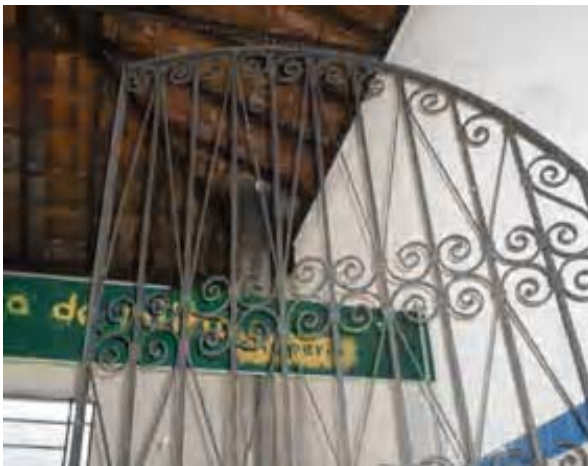
Foto 11- Detalhe portão fachada
posterior.
Município de Cambuí, Distrito Sede.
Edificação à Praça Coronel Maximiano,
36 - Centro
Data: Janeiro de 2006

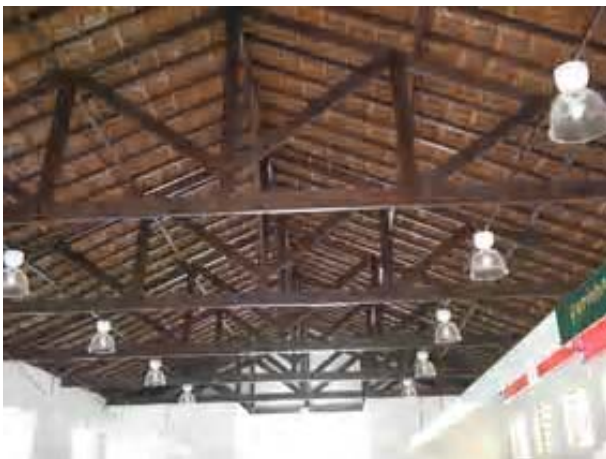
Danos Verificados: Não há danos verificados. O telhado possui cobertura em três águas sustentadas por e tesouras em madeira. A cobertura encontra-se em ótimo estado de conservação, com sua estrutura íntegra e estável. Não foi observado nenhum tipo de dano causado pelo ataque de insetos xilófagos ou fungos, ou pedras na madeira que compõem a estrutura do telhado. As telhas francesas apresentam-se sem quebras ou deslocamentos. Os elementos condutores, calhas e rufos, parecem estar de acordo com o volume de água pluvial. As calhas (metálicas) e os condutores são visíveis na fachada lateral, mas não interferem na leitura da edificação. Prova de que o telhado está em boas condições, é a ausência de infiltrações, mofo e deterioração no forro e paredes por causa de intempéries. Ver fotos 13 e 14.

Foto 13- Estrutura telhado
Município de Cambuí, Distrito Sede
Edificação à Praça Coronel Maximiano,
36 - Centro
Data: fevereiro de 2006

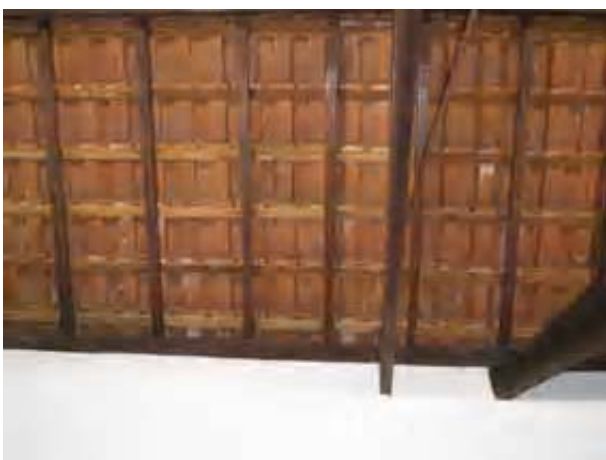
Foto 14- Detalhe interno telhas
Município de Cambuí, Distrito Sede
Edificação à Praça Coronel Maximiano,
36 - Centro
Data: fevereiro de 2006

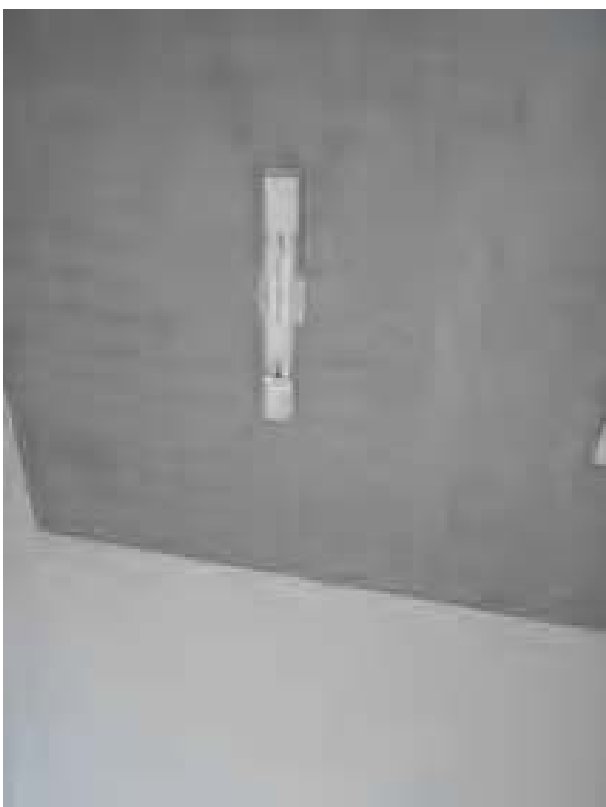
Danos Verificados: Não há danos verificados. Os forros não apresentam rachaduras, ou fissuras ou trincas, encontrando-se em ótimo estado de conservação. Ver fotos, 15, 19 e 20.

Foto 15- Laje lojas com acesso independente - fachada frontal
Município de Cambuí, Distrito Sede
Edificação à Praça Coronel Maximiano,
36 - Centro
Data: fevereiro de 2006

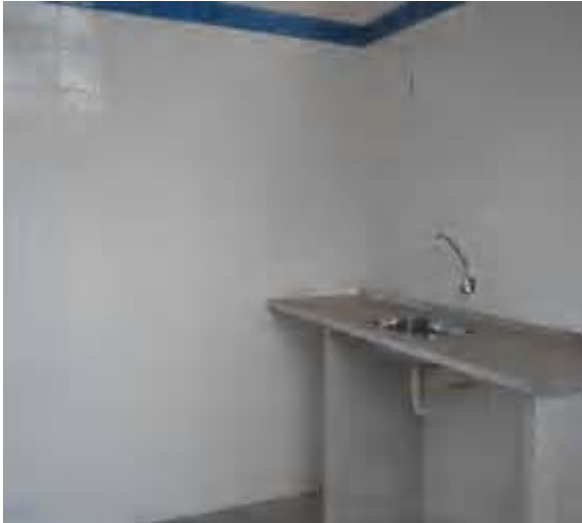
Foto 16- Alvenaria e acabamento interno lojas com acesso independente na fachada frontal.
Município de Cambuí, Distrito Sede.
Edificação à Praça Coronel Maximiano, 36 - Centro.
Data: Janeiro de 2006

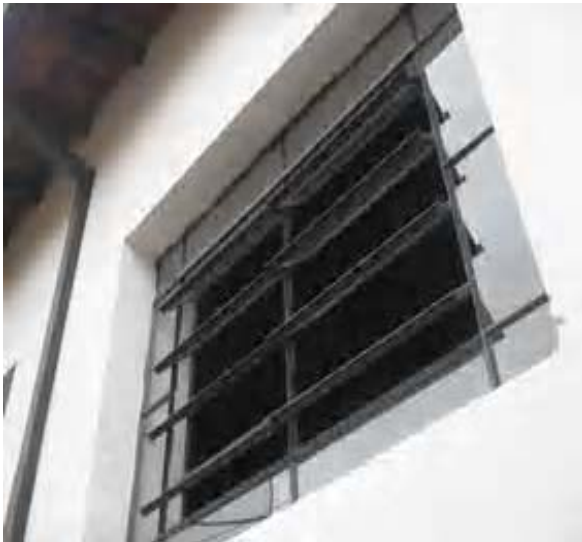
Foto 17- Detalhe beiral, condutor e basculante na fachada lateral esquerda.
Município de Cambuí, Distrito Sede
Edificação à Praça Coronel Maximiano, 36 - Centro.
Data: Janeiro de 2006

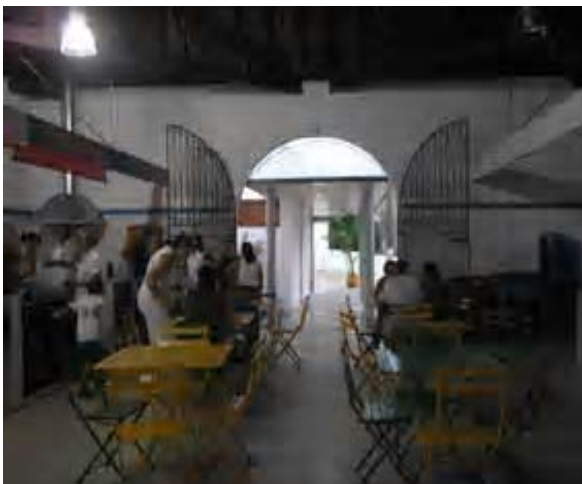
Foto 18- Vista interna e acesso anexo.
Município de Cambuí, Distrito Sede.
Edificação à Praça Coronel Maximiano, 36 - Centro
Data: Janeiro de 2006

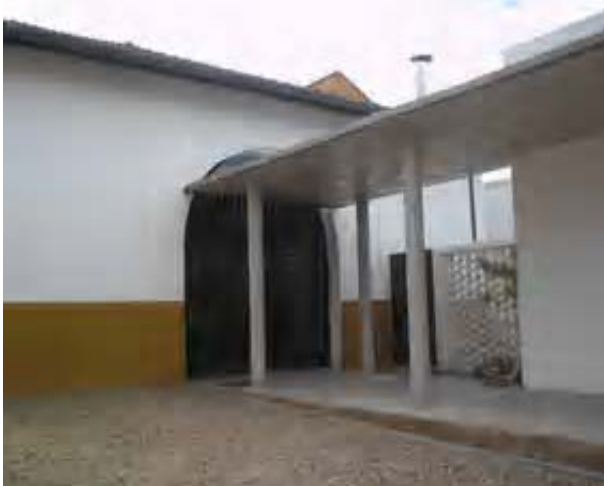
Foto 19- Vista externa laje, anexo e fachada posterior Mercado.
Município de Cambuí, Distrito Sede.
Edificação à Praça Coronel Maximiano,
36 - Centro
Data: Janeiro de 2006

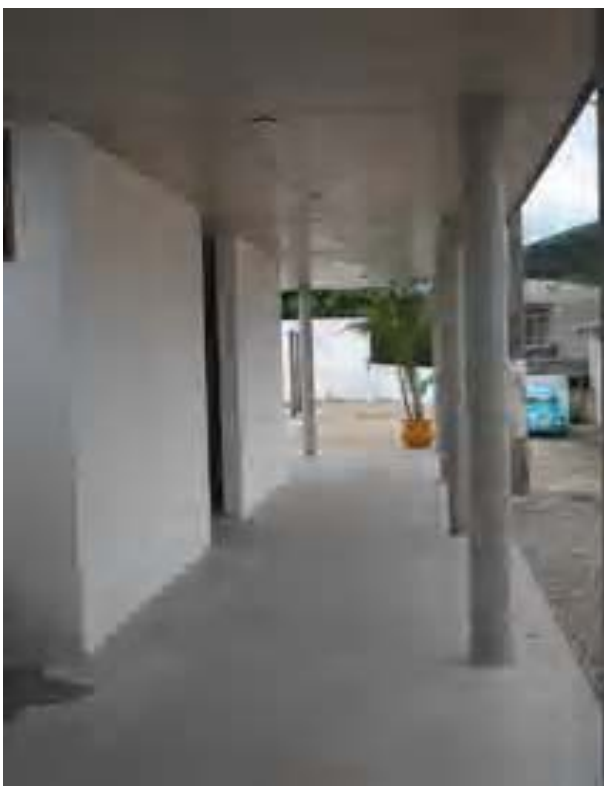
Foto 20- Laje acesso banheiros e área de lazer.
Município de Cambuí, Distrito Sede.
Edificação à Praça Coronel Maximiano,
36 - Centro.
Data: Janeiro de 2006

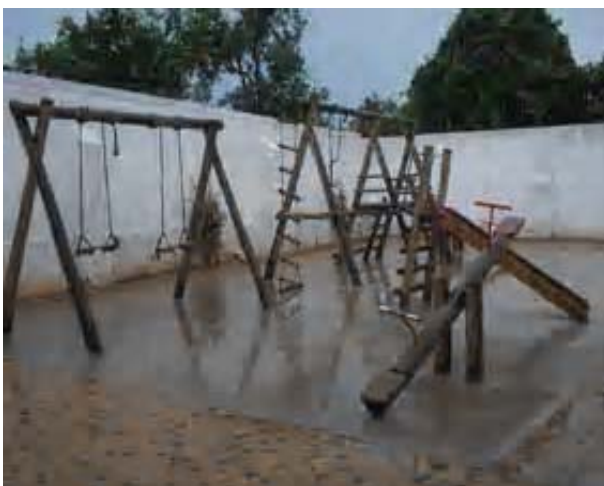
Danos Verificados: Não há danos verificados. Não apresentam rachaduras, ou fissuras ou trincas, encontrando-se em ótimo estado de conservação. Ver fotos 1, 21 e 22.

Danos Verificados: Não há danos verificados. Os muros não apresentam rachaduras, ou fissuras ou trincas, encontrando-se em ótimo estado de conservação, assim como a área de lazer. Ver fotos 1, 21 e 22.

Foto 21- Área lazer e muro de divisa.
Município de Cambuí, Distrito Sede
Edificação à Praça Coronel Maximiano,
36 - Centro.
Data: Janeiro de 2006.

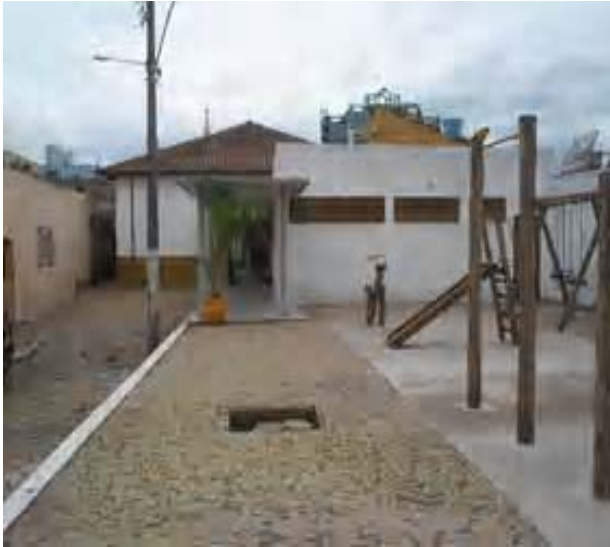
Foto 22- Vista posterior Mercado,
anexo e área de lazer.
Município de Cambuí, Distrito Sede.
Edificação à Praça Coronel Maximiano,
36 - Centro.
Data: Janeiro de 2006
