MUNICÍPIO
CAMBUI

Inventário de Proteção do Acervo Cultural

IPAC

2006-EXERCÍCIO DE 2007

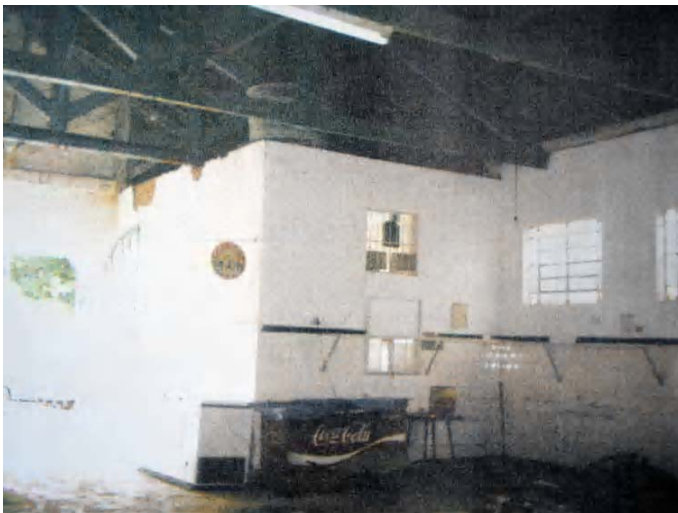
Foto 03- Interior do mercado mostrando estado de deterioração na década de 90, acervo Brasil Arquitetura.
Município de Cambuí,
Distrito Sede
Edificação à Praça Coronel Maximiano, 36 - Centro
Data: década de 90

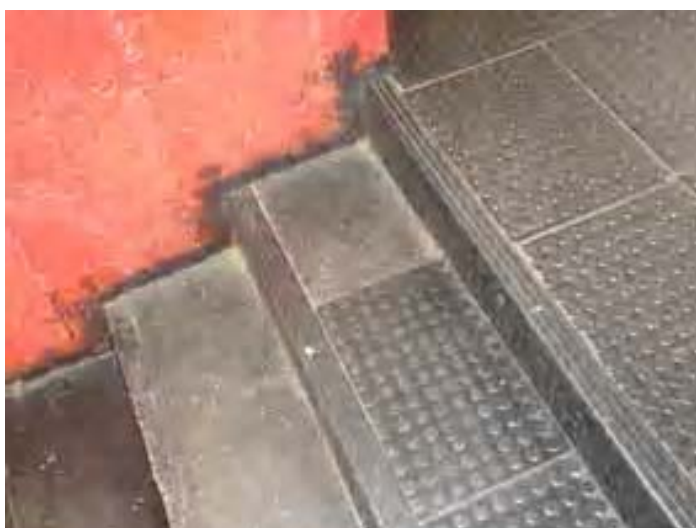
Foto 06- Detalhe piso anti-
derrapante na escada central,
interrompido em trechos do
primeiro e segundo degrau.
Município de Cambuí,
Distrito Sede
Edificação à Praça Coronel
Justiniano, 164 - Centro.
Data: janeiro de 2006

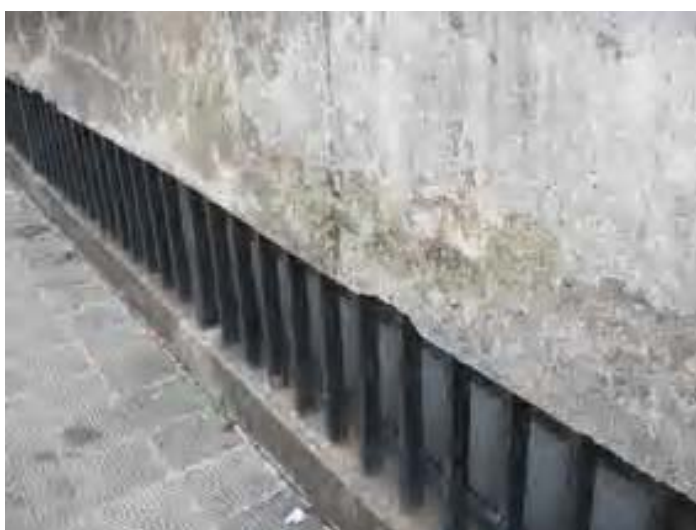
Foto 07- Detalhe quinas de
concreto danificado e localizado
na fachada frontal.
Município de Cambuí,
Distrito Sede
Edificação à Praça Coronel
Justiniano, 164 - Centro
Data: janeiro de 2006

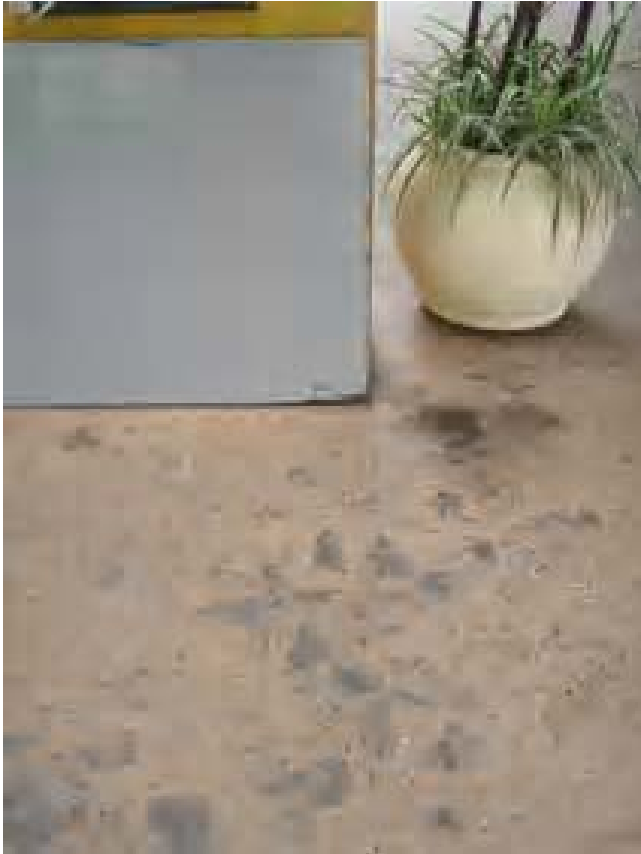
Foto 08- Piso térreo- atenção para manchas de sujidades e umidade.
Município de Cambuí, Distrito Sede
Edificação à Praça Coronel
Justiniano, 164 - Centro
Data: janeiro de 2006

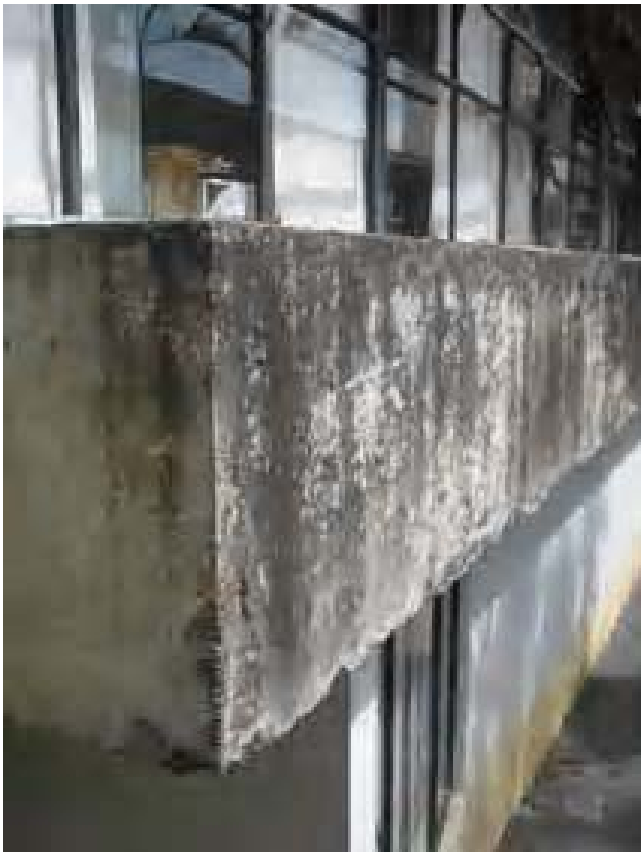
Foto 09- Manchas de sujidade e
quinas danificadas na estrutura do
edifício, localizado na fachada lateral
direita.
Município de Cambuí, Distrito Sede
Edificação à Praça Coronel
Justiniano, 164 - Centro
Data: janeiro de 2006

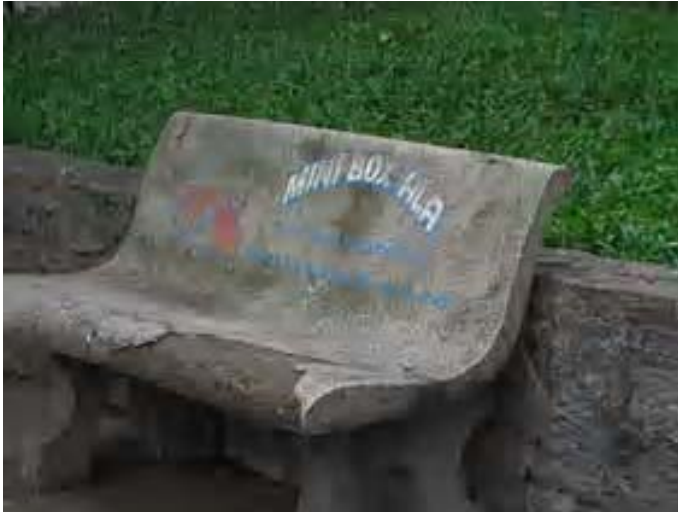
Foto 08- Detalhe bancos com danos aparentes.
Município de Cambuí,
Distrito Sede
Praça da Matriz de Cambuí.
Data: janeiro de 2006

16. Análise do estado de conservação: Atualmente o jardim encontra-se em mau estado de conservação. É o caso do piso, postes e bancos quebrados, além de jardins danificados, com a identificação das espécies degradados ou praticamente inexistentes (placas). Entretanto, a Praça ainda preserva uma vegetação exuberante, com distribuição volumétrica concentrada no seu perímetro, grande parte do desenho, mobiliário e equipamentos originais.

17. Fatores de degradação: Os principais fatores referem-se à ação natural do tempo, vandalismo e a falta de reparos para manutenção preventiva.

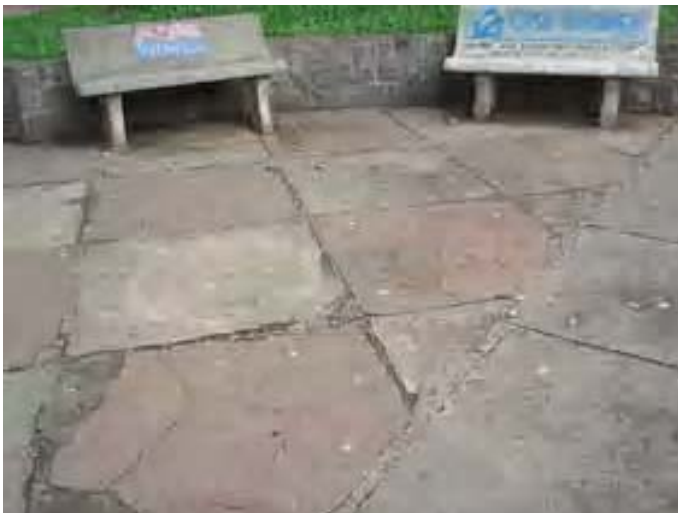
Foto 09- Piso em cimento, liso e xadrez, necessitando de urgente restauro.
Município de Cambuí,
Distrito Sede
Praça da Matriz de Cambuí.
Data: janeiro de 2006

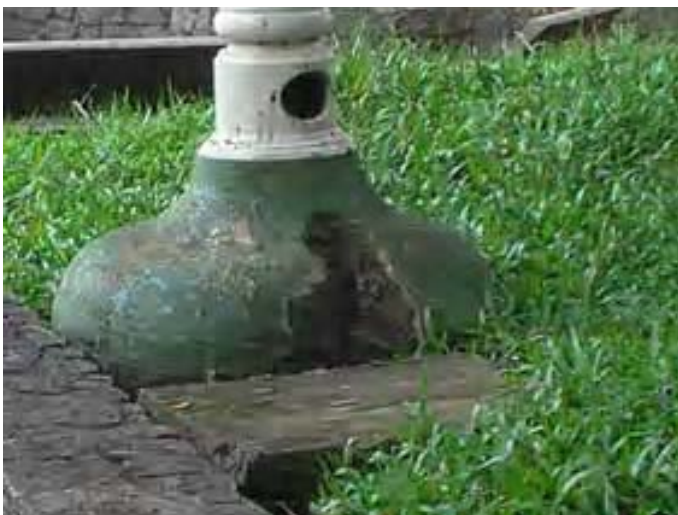
Foto 10- Detalhe base poste bastante danificado.
Município de Cambuí,
Distrito Sede.
Praça da Matriz de Cambuí
Data: janeiro de 2006

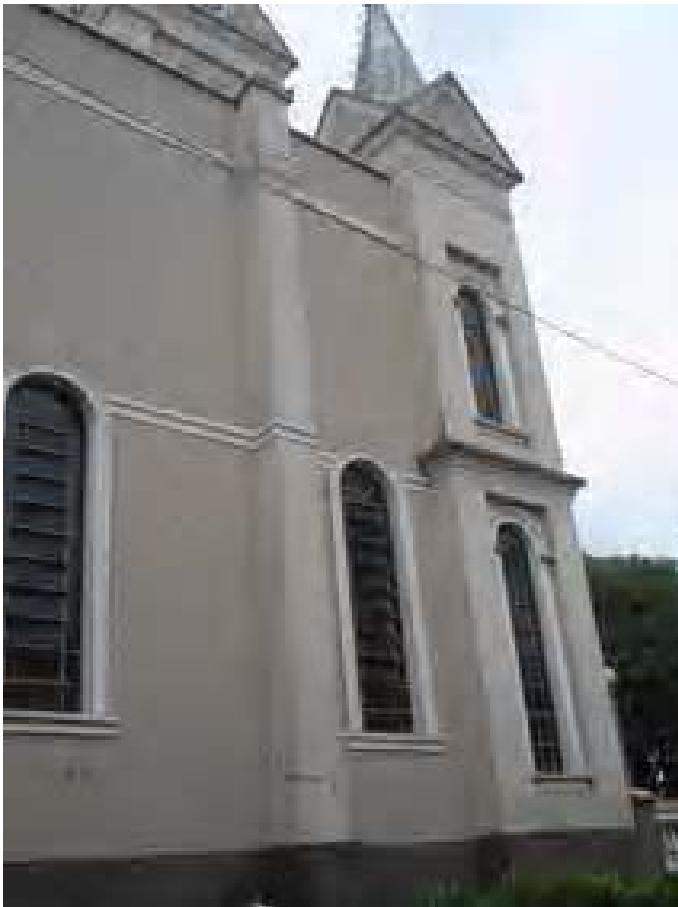
Foto 09- Trincas fachada lateral esquerda.

16. Análise do estado de conservação: Apresenta sérios problemas de trincas nas paredes internas e externas da igreja além do forro de gesso. A pintura externa está danificada e necessita de reparos. A porta central apresenta trechos muito danificados (quebras e apodrecimento da madeira) na porção inferior assim como as demais lateral e posterior também necessitam dos mesmos reparos. Em ambas as fachadas laterais, o guarda corpo em ferro apresenta-se quebrado em alguns trechos.

17. Fatores de degradação: Os principais fatores referem-se à ação natural do tempo, vandalismo e a falta de reparos para manutenção, entretanto, as rachaduras são resultados da antiga obra de intervenção, em 1984 quando foram retiradas as colunas entre o corredor lateral e central com intuito de ganhar espaço interno. Apesar da construção de novas colunas nas paredes externas, não foram construídas vigas ou realizado projeto mais aprofundado com relação à estrutura da igreja e conseqüentes intervenções desse âmbito.

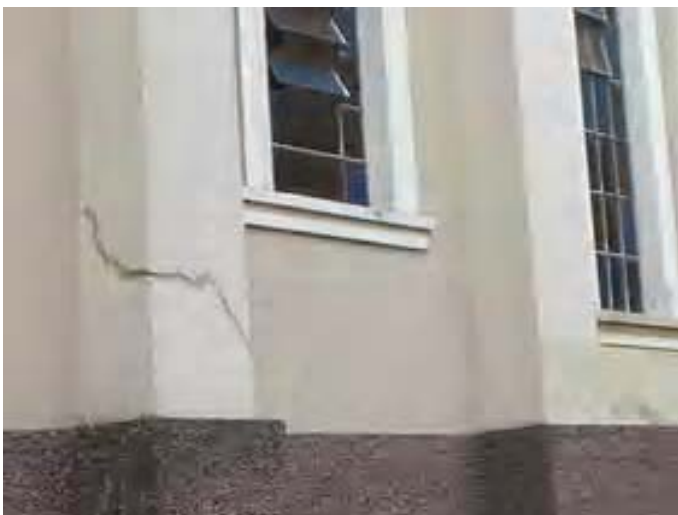
Foto 10- Detalhe trinca no pilar.

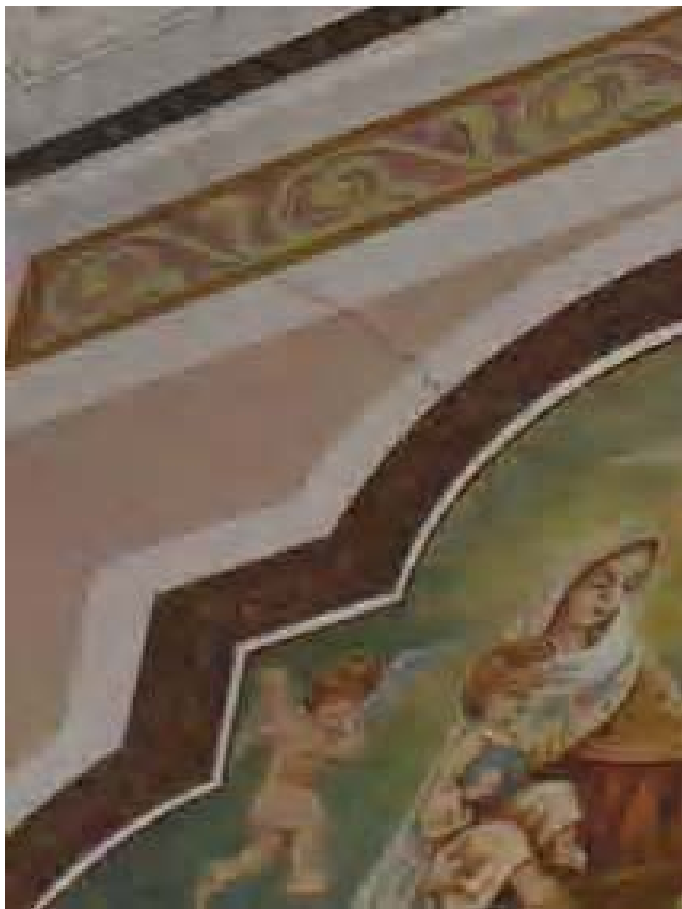
Foto 11- Trincas pintura parede.
Município de Cambuí
Distrito Sede
Edificação à Praça Prof.
Maximiniano Lambert, 149
Data: janeiro de 2006

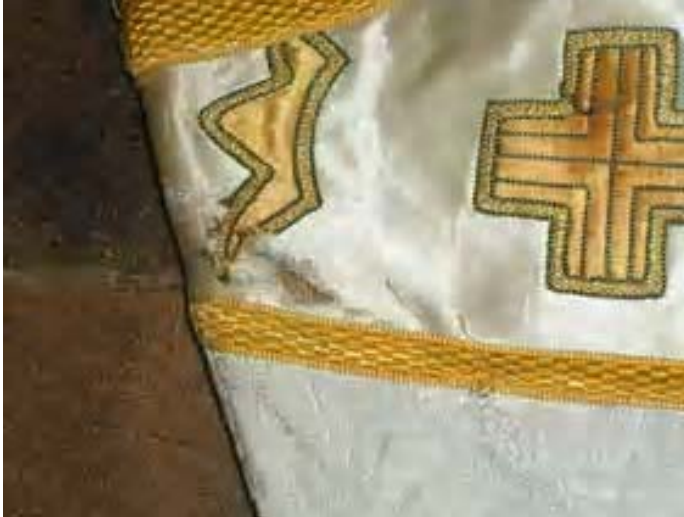
Foto 02- Detalhe tecido poído.
Município de Cambuí,
Distrito Sede
Igreja Nossa Senhora do Carmo
Data: janeiro de 2006

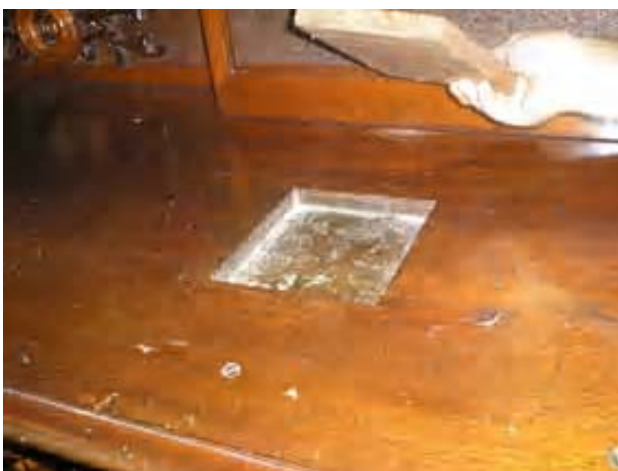
Foto 06- Detalhe danos tampo altar.
Município de Cambuí,
Distrito Sede.
Igreja Nossa Senhora do Carmo
Data: janeiro de 2006

22. Análise do Estado de conservação: Bom estado de conservação entretanto, a responsável pela decoração do altar, durante anos utilizou percevejos para fixação das toalhas, ocasionando danos na madeira.

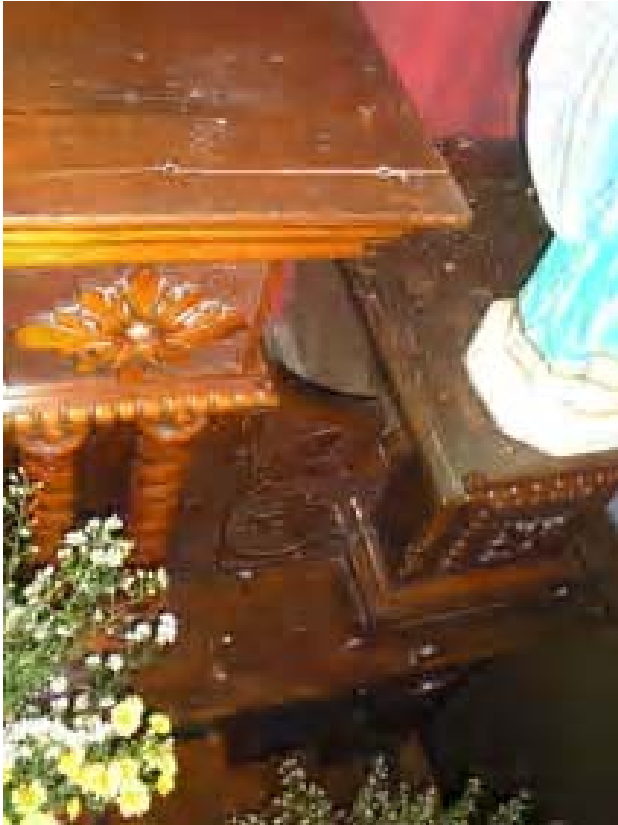
Foto 07- Detalhe danos, vista superior do altar.
Município de Cambuí,
Distrito Sede.
Igreja Nossa Senhora do Carmo.
Data: janeiro de 2006

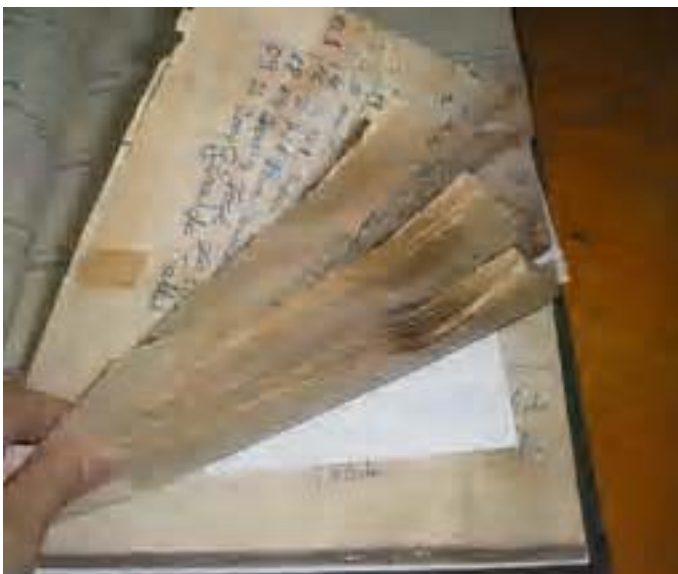
Foto 03- Estado de conservação das folhas-vista geral.
Município de Cambuí,
Distrito Sede.
Data: Janeiro de 2006
