LAUDO DE ESTADO DE CONSERVAÇÃO QUADRO III

**LAUDO TÉCNICO DE ESTADO DE CONSERVAÇÃO
ESTRUTURAS ARQUITETÔNICAS E URBANÍSTICAS (BI)****EX. 2013 | 01**Prefeitura Municipal de Cambuí– MG
Mercado Municipal

LAUDO TÉCNICO DE ESTADO DE CONSERVAÇÃO
BENS MÓVEIS

Imagem de Nossa Senhora do Carmo

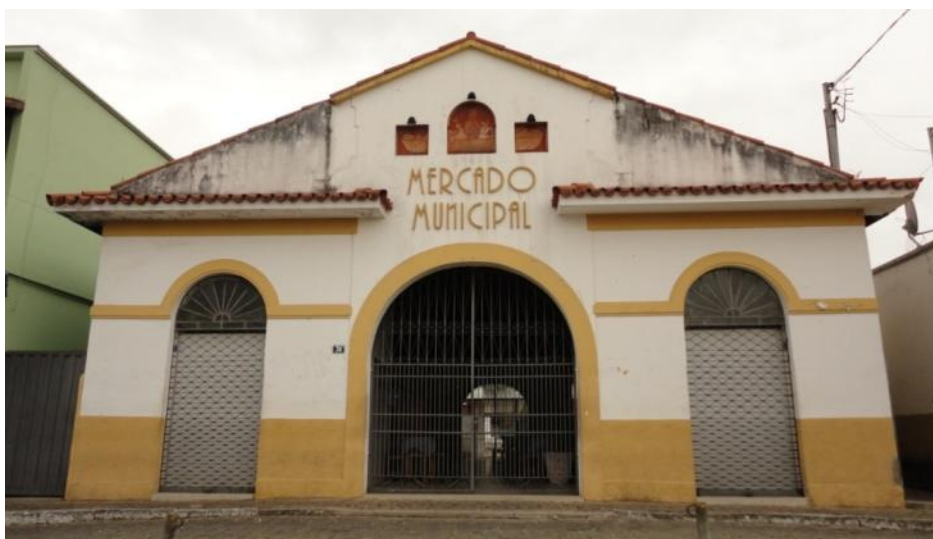
Foto 01 – Vista fachada frontal Mercado Municipal. Cambuí – MG. Catherine Horta, dez.2011.

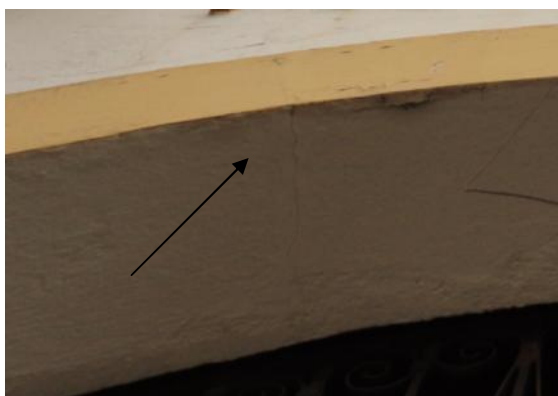
DANOS VERIFICADOS: A estrutura de alvenaria se encontra em bom estado apresentando pequenas trincas superficiais que não afetam a estrutura do bem. Os pilares de concreto que sustentam a laje do anexo apresentam manchas de umidade e sujidade. Estruturalmente não há indício de abalos ou desgastes.

Foto 02 – Pequenas trincas na estrutura do bem.
 Cambuí – MG. Catherine Horta, dez.2011.

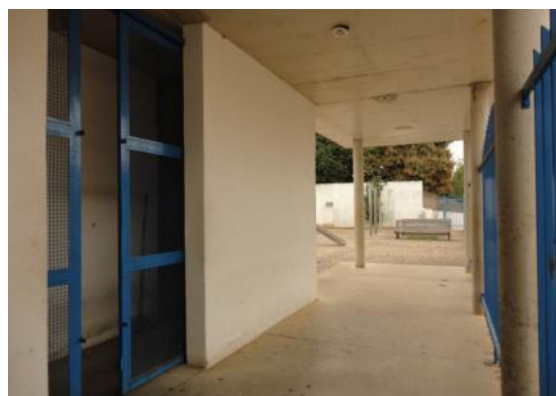
Foto 03 – Pilares de concreto em bom estado.
 Cambuí – MG. Catherine Horta, dez.2011.

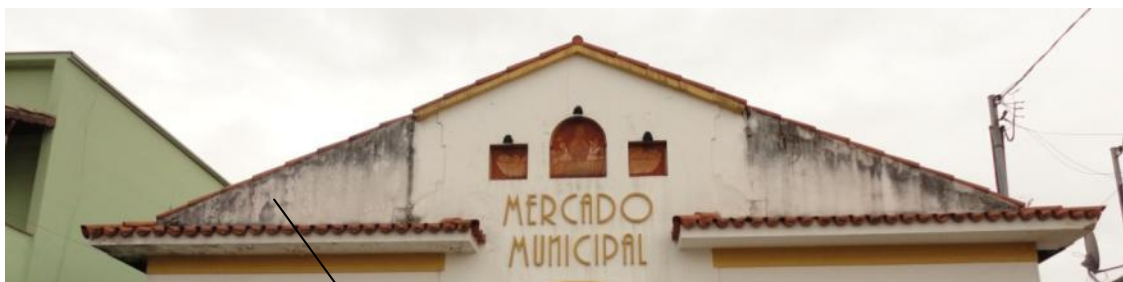
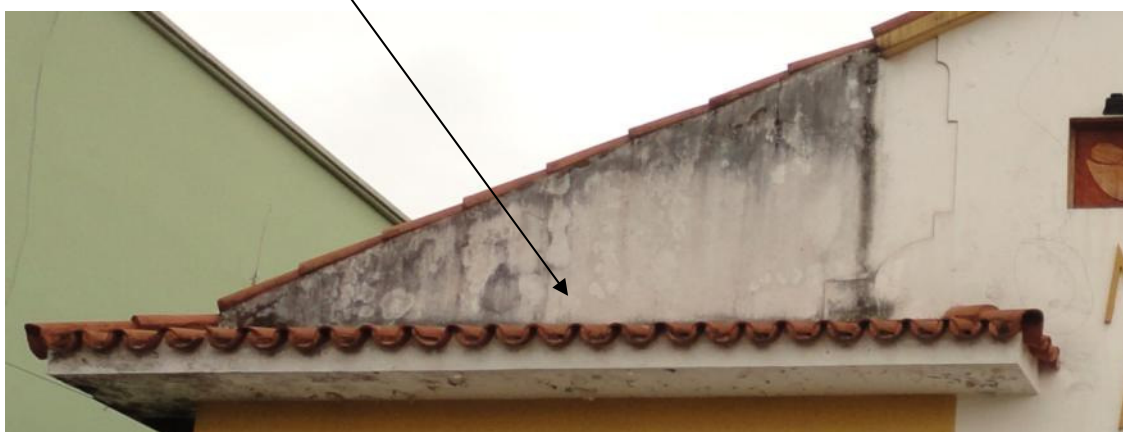
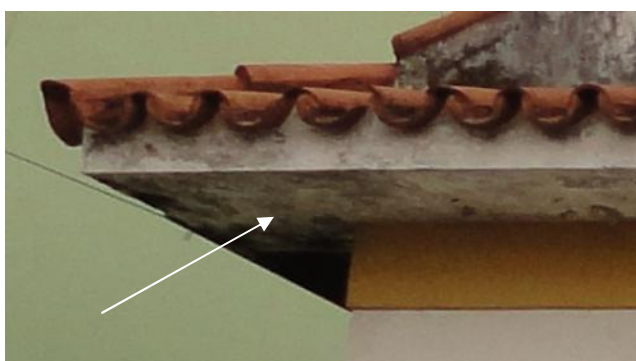
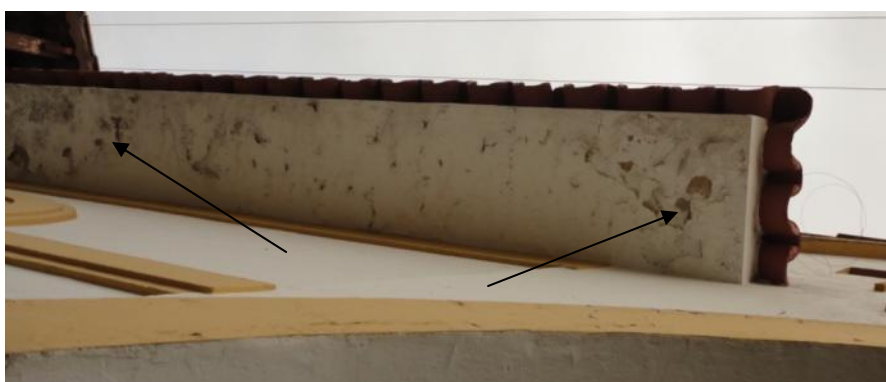
DANOS VERIFICADOS: A estrutura de madeira do telhado se encontra em bom estado, o telhado em telhas francesas se encontra em boas condições apresentando apenas manchas de umidade e sujidade. As calhas e condutores apresentam pontos amassados e oxidados, entretanto, não há indício de comprometimento de suas funções. O frontão apresenta manchas de sujidade e umidade por ação das intempéries, especialmente na porção superior.

Foto 04/05/06/07 – Detalhe do frontão da edificação com manchas generalizadas de sujeira por ação das intempéries. Abaixo, detalhe platibanda com danos similares generalizados, além da perda da camada de pintura e estufamento. Cambui – MG. Catherine Horta, dez.2011.

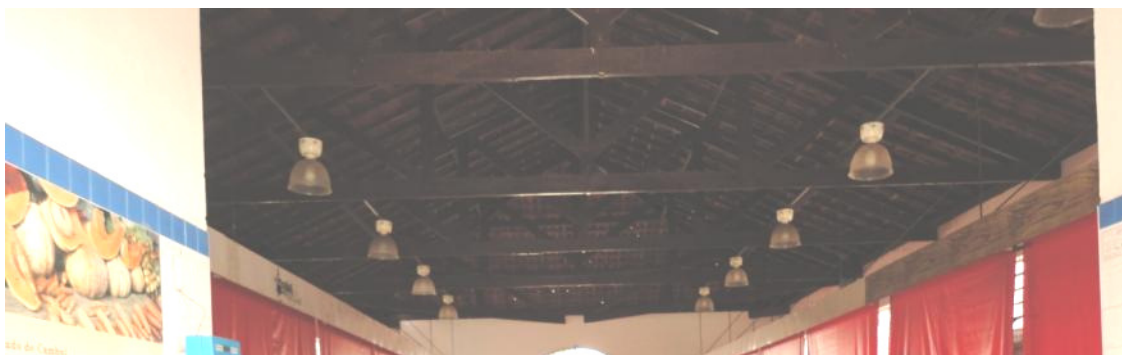
Foto 08 – Estrutura de madeira do telhado em bom estado. Cambui – MG. Catherine Horta, dez.2011.

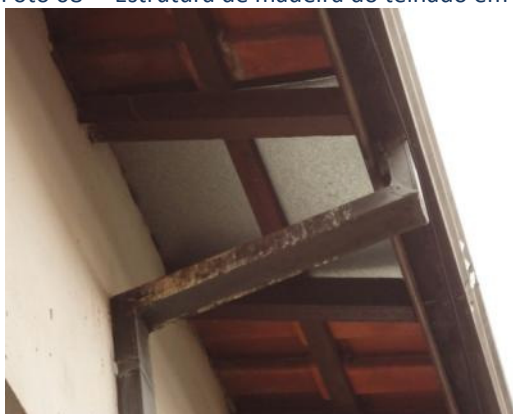
Foto 09 – Calhas com oxidação entretanto, se encontram em pleno funcionamento. Cambui – MG. Catherine Horta, dez.2011.

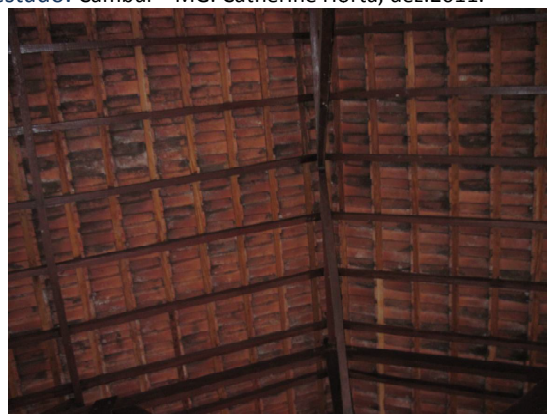
Foto 10– Telhado em telha francesa com manchas de sujidade e fungos. Cambui – MG. Catherine Horta, dez.2011.

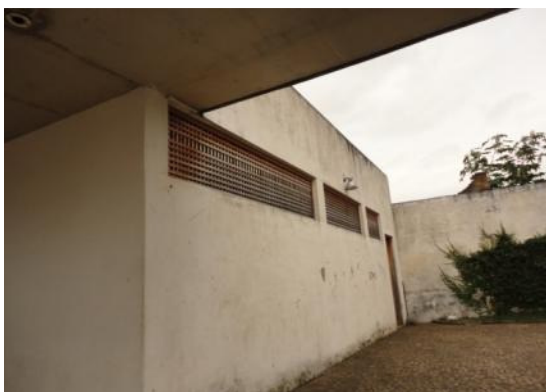
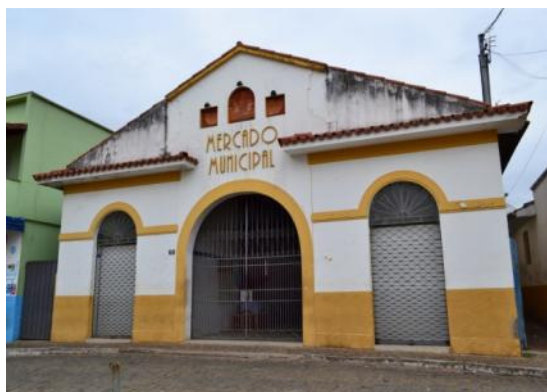
DANOS VERIFICADOS: A edificação não apresenta danos comprometedores na alvenaria, há que ressaltar apenas a presença de manchas de sujidade e umidade por capilaridade que por sua vez, também não chegam a comprometer sua integridade estética. O maior dano na alvenaria encontra-se na porção superior do frontão, onde as manchas são generalizadas.

Foto 11/12 – Manchas de umidade por capilaridade e ação das intempéries no frontão da construção. Cambuí – MG. Catherine Horta, dez.2011.

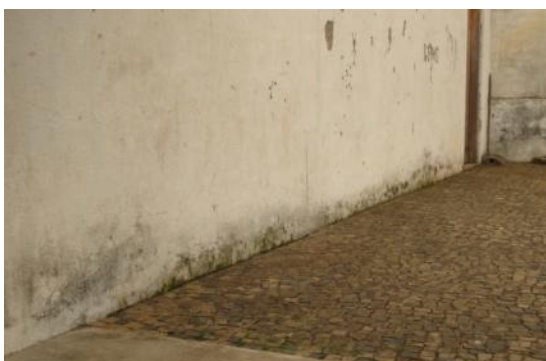
REVESTIMENTO	ESTADO DE CONSERVAÇÃO		
	BOM	REGULAR	RUIM, NECESSITA INTERVENÇÃO
Reboco	60%	20%	20%
Caiação	50%	20%	30%
Pintura	50%	20%	30%
Cerâmica	80%	20%	----
Pedra (mármore, granito etc)	----	----	----
Outros	----	----	----
Elementos artísticos aplicados			
DANOS VERIFICADOS: O reboco encontra – se em com partes faltantes, descolamento e manchas de sujeidade e umidade necessitando reparos imediatos em alguns pontos. Há também danos por ação de vandalismo. A pintura e a caiação necessitam de reparos. A cerâmica está em bom estado de conservação apresentando apenas sujidades aderidas.

Foto 13 – Parede externa com descolamento do reboco e manchas de umidade por capilaridade e sujidade. Cambuí – MG. Catherine Horta, dez.2011.

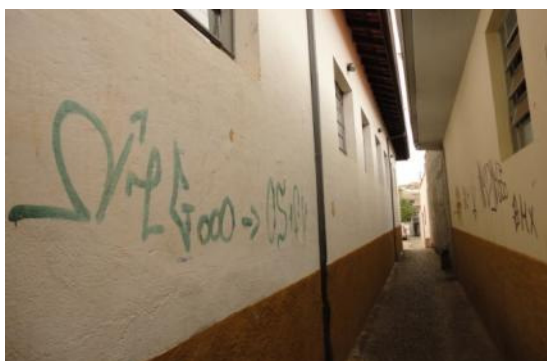
Foto 14 – Paredes pichadas com necessidade de repintura. Cambuí – MG. Catherine Horta, dez.2011.

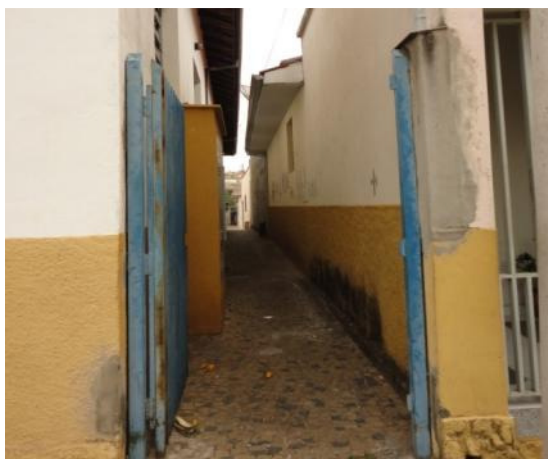
Foto 15 – Paredes com reparos no reboco mas sem repintura. Catherine Horta, dez.2011.

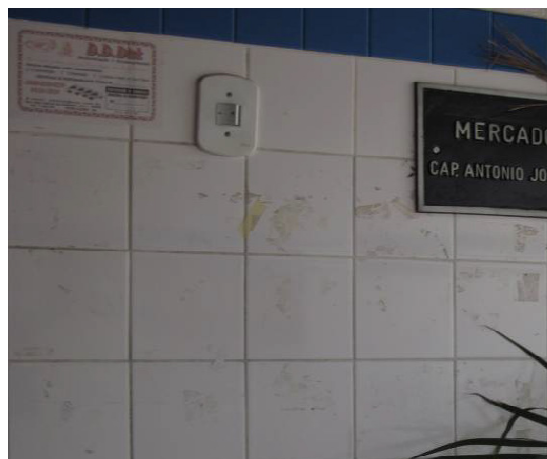
Foto 16 – Cerâmica em bom estado de conservação. Catherine Horta, dez.2011.

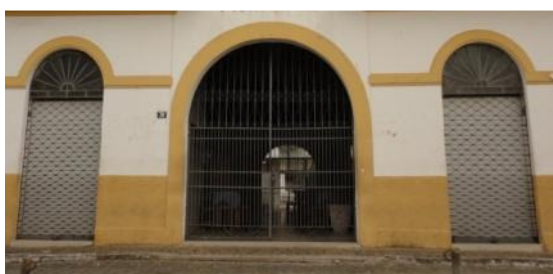
DANOS VERIFICADOS: As portas e janelas são em ferro e se apresentam em bom estado apresentando apenas alguns pontos com perda da pintura e oxidação pontual.

Foto 17 – Portas em bom estado de conservação. Catherine Horta, dez.2011.

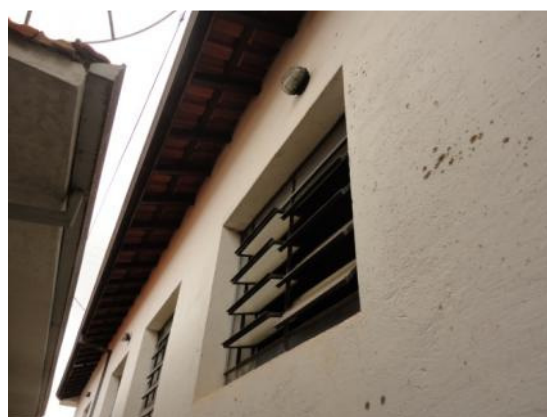
Foto 18 – Janelas em bom estado de conservação. Catherine Horta, dez.2011.

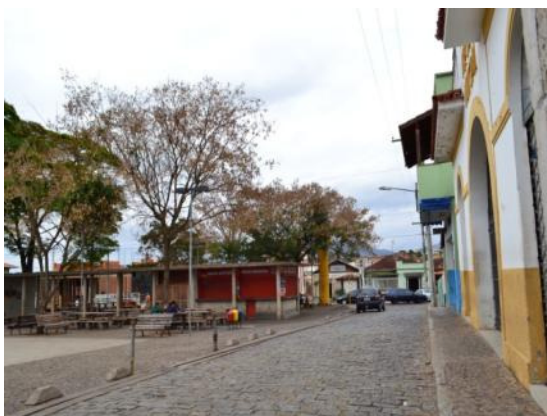
Foto 19 – Calçamento de paralelepípedo na via pública de frente ao bem. Catherine Horta, dez.2011.

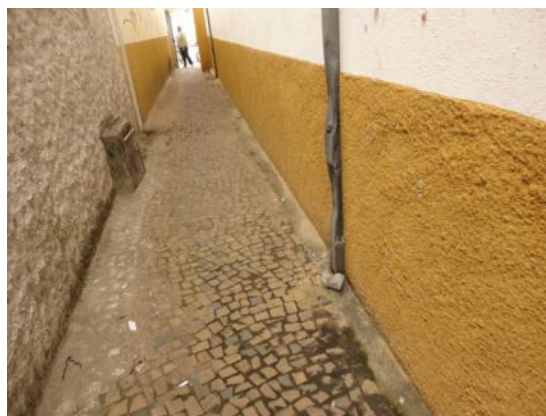
A calçada portuguesa está em bom estado apresentando apenas algumas peças faltantes e manchas de sujeira e lodo, necessitando limpeza executada por firma especializada. O piso de marmorite encontra – se em bom estado necessitando apenas de limpeza periódica. O piso em paralelepípedo da via pública se encontra em bom estado. O piso de cimentado no pátio posterior encontra – se em bom estado de conservação.

Foto 20 – Piso em pedra portuguesa com sujeiras, lodo e algumas peças faltantes. Catherine Horta, dez.2011.

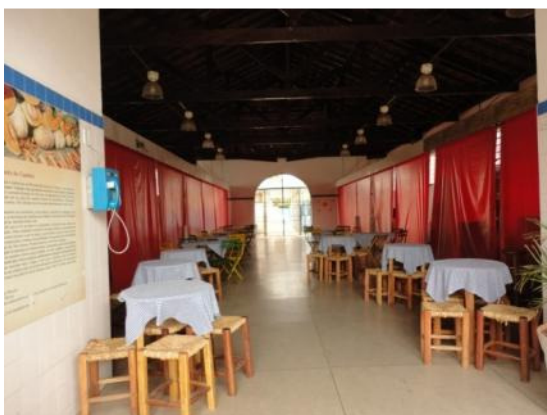
Foto 21 – Piso em marmorite em bom estado. Catherine Horta, dez.2011.

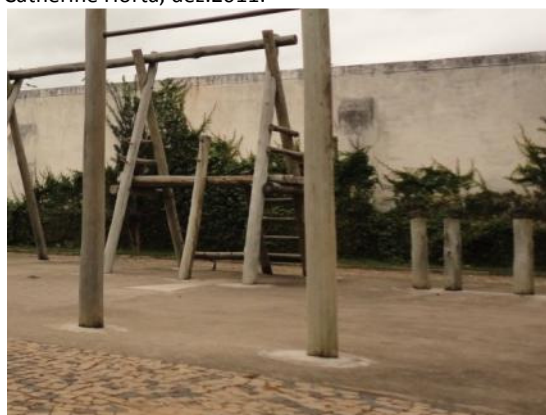
Foto 22 – Piso cimentado em bom estado. Catherine Horta, dez.2011.

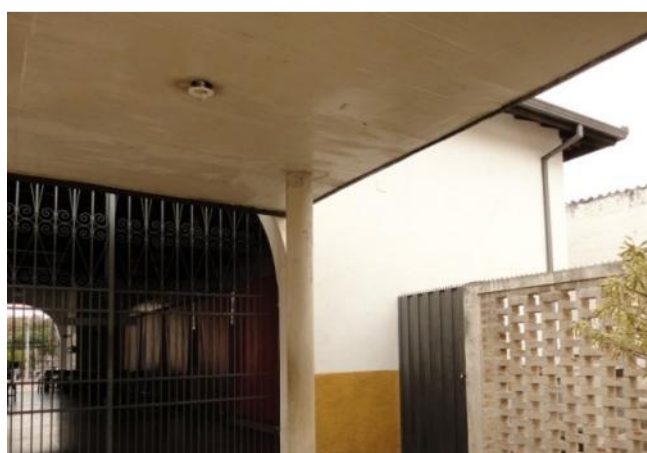
DANOS VERIFICADOS: A laje do anexo do bem se encontra em bom estado de conservação apresentando apenas algumas manchas de umidade e sujeidade pontual.

Foto 23 – Laje do anexo em bom estado. Catherine Horta, dez.2011.

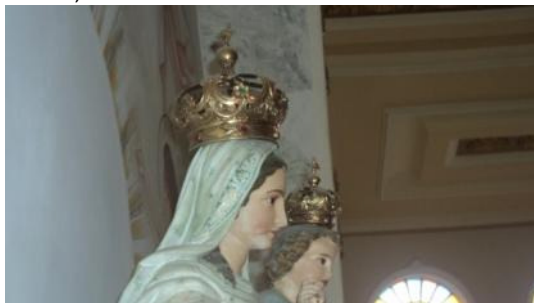
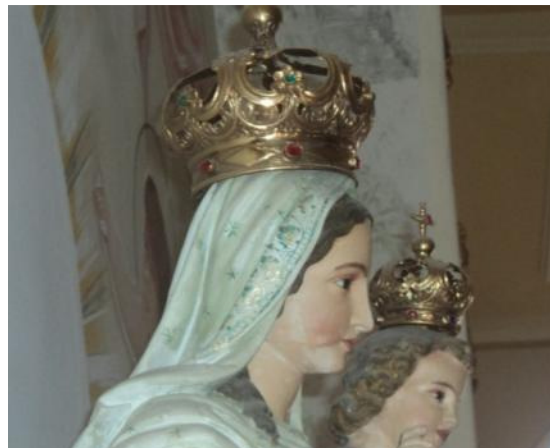
Foto 08/09 – Detalhe rosto e aproximação na foto ao lado indicam perda da coloração das faces. Vide foto seguinte. Cambui, MG. DEZ.2011

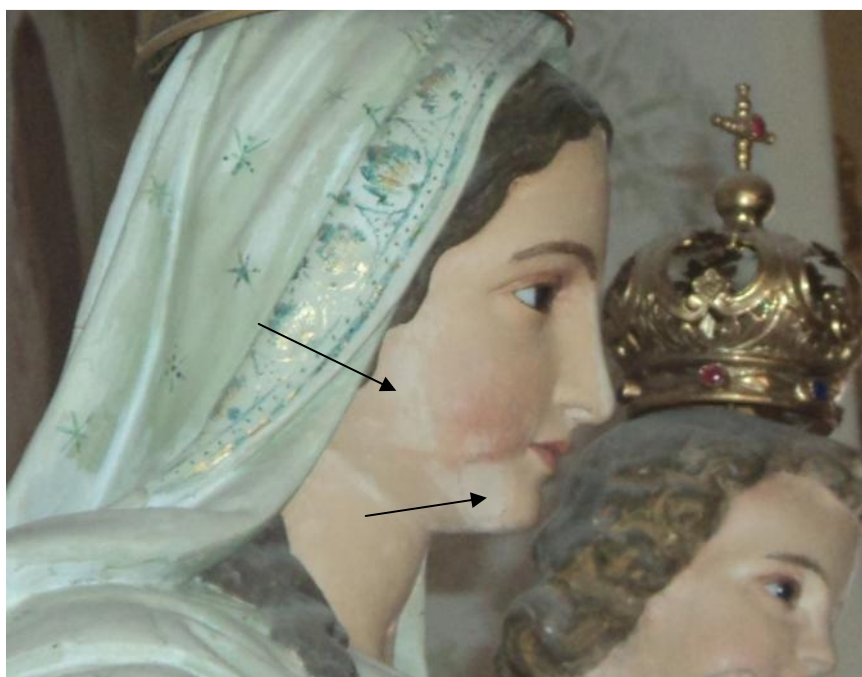
Foto 10 – Detalhe indica pontos onde a carnação sofre perdas pontuais, porém significativas ao longo dos anos. Há também sujidade aderida na peça. Cambui, MG. DEZ.2011

A imagem tombada **NOSSA SENHORA DO CARMO**, foi restaurada em 2004 e desde então vem sofrendo as ações das intempéries, responsáveis por sua vez pelo depósito de partículas no bem ocasionando sujidade aderida e, conseqüentemente, alteração na coloração. Além disso, destacamos a presença de perdas na carnação, o rosto do Menino Jesus de Maria apresentam perdas por abrasão assim como em alguns pontos destacados nas fotos do laudo.

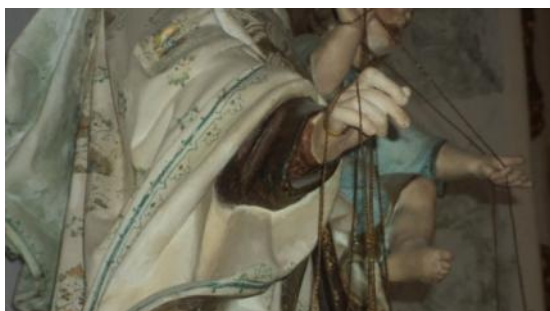
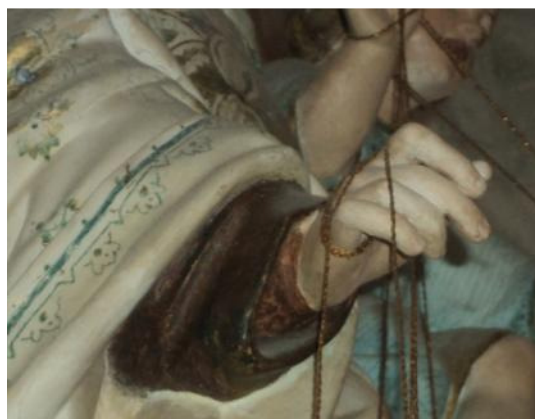
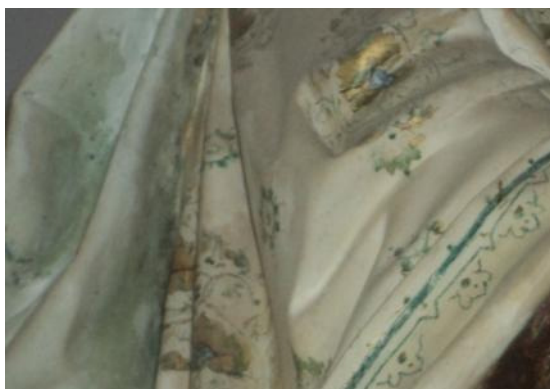
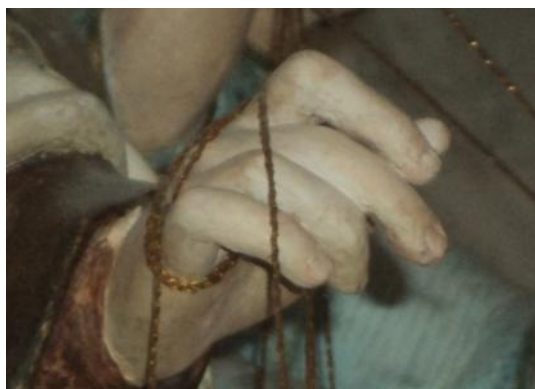
Foto 11/12/13/14 – Vista mão esquerda e detalhe manto com sujidade e manchas pontuais. Cambui, MG. DEZ.2011

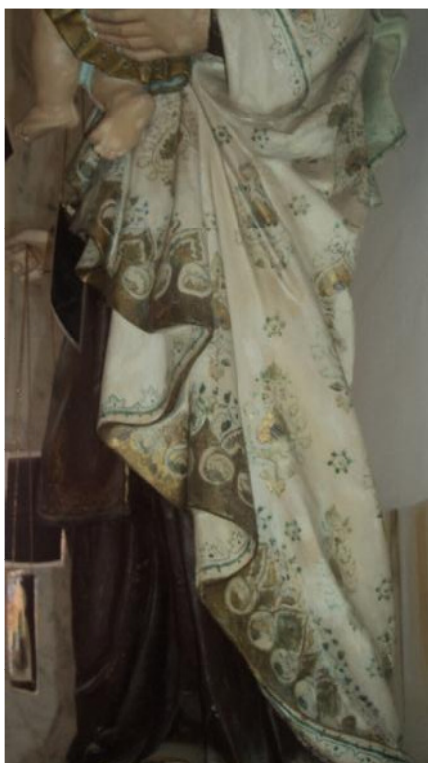
Foto 15 – Vista manto sem perdas, porém danos na camada pictórica. Cambui, MG –DEZ. 2011

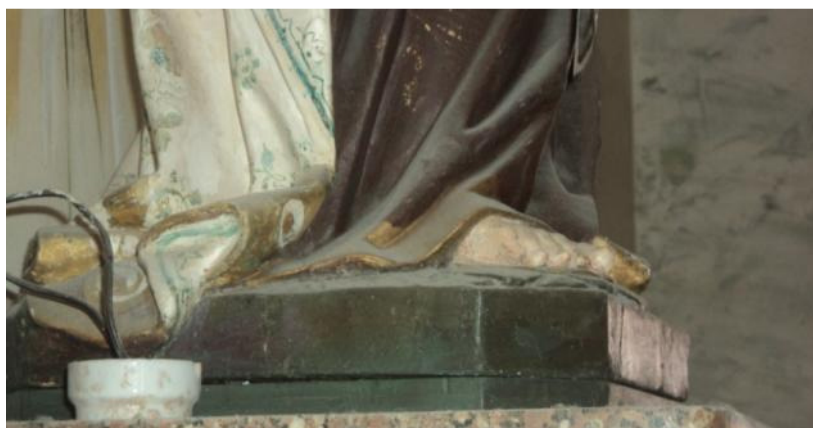
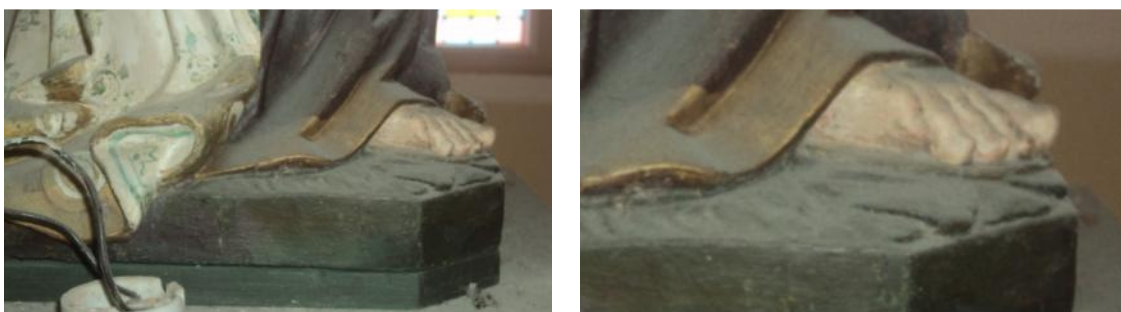
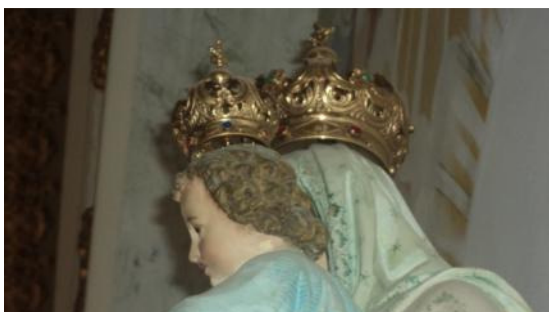
Foto 16/17 /18 – Detalhe base e pés com sujidade e poeira generalizada. Cambui, MG. DEZ. 2011

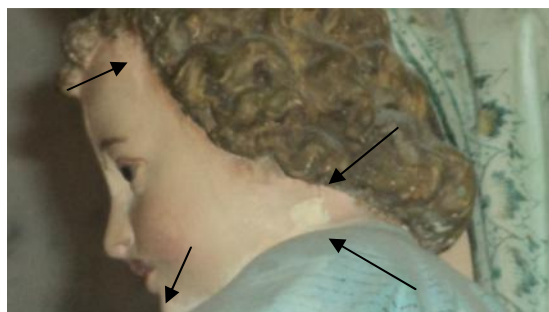
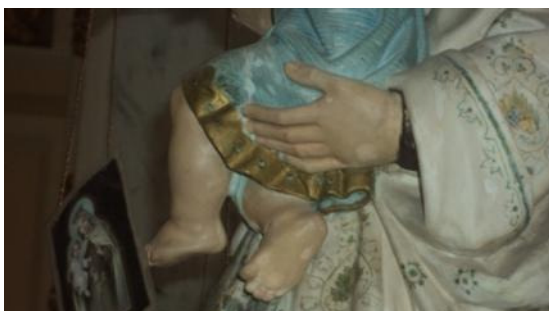
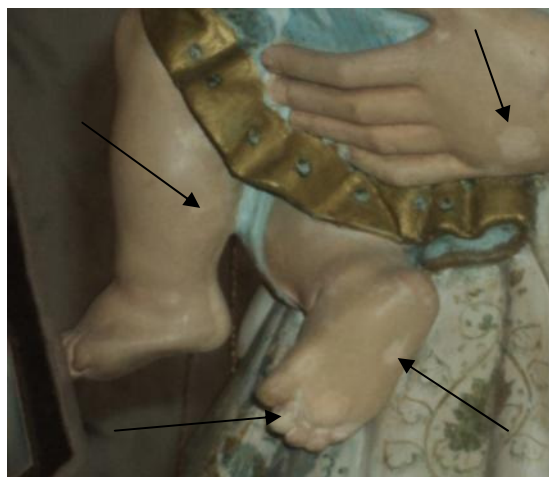
Foto 19/20/21 – Detalhe rosto, túnica e pés Menino Jesus danos na camada pictórica. Cambui, MG –DEZ. 2011

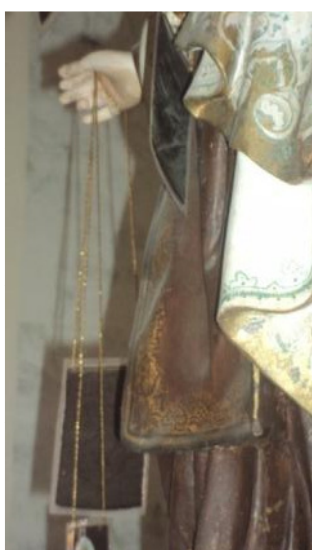
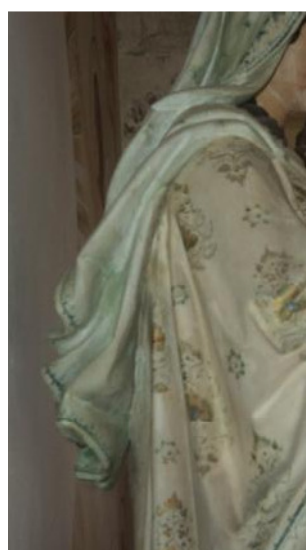
Foto 22/23– Detalhe panejamento manto em diferentes locais com sujidade aderida e poeira generalizada. Na foto 22, detalhe para escapulário. Cambui, MG –DEZ. 2011
