COMPLEMENTAÇÃO DOSSIE DE TOMBAMENTO BI QUADRO III
IMÓVEL JOÃO MOREIRA SALES, 37

FOLHA DE ROSTO**QUADRO III**

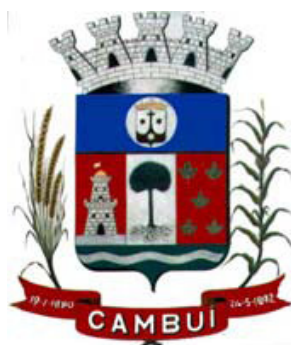
**COMPLEMENTAÇÃO DOSSIÊ DE TOMBAMENTO
IMÓVEL RUA JOÃO MOREIRA SALLES, 37**

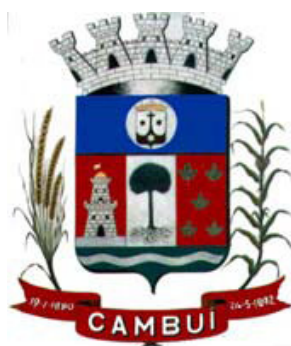
FOLHA DE ROSTO	3
SUMÁRIO	5
INTRODUÇÃO	7
FICHA DE ANÁLISE	9
LAUDO TÉCNICO DO ESTADO DE CONSERVAÇÃO	11
PARECER DO CONSELHO	23
COPIA INSCRIÇÃO LIVRO DE TOMBO	25

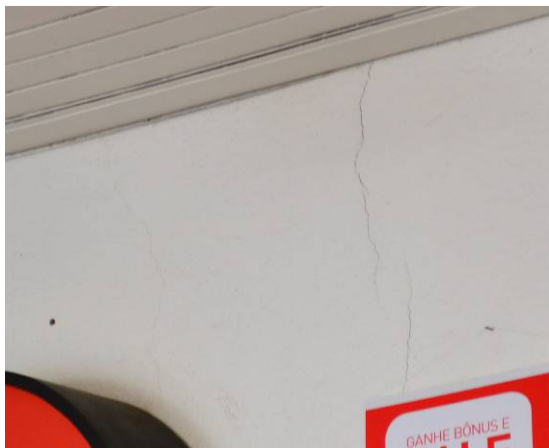
Foto 02- Trincas nas paredes da loja de celulares.
Município de Cambuí – MG

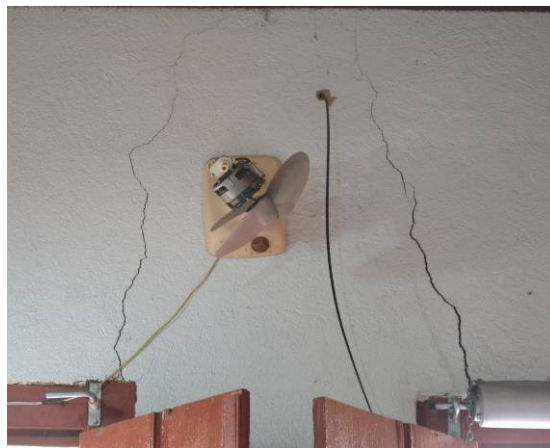
Foto 03- Trincas nas paredes da papelaria.
Município de Cambuí – MG

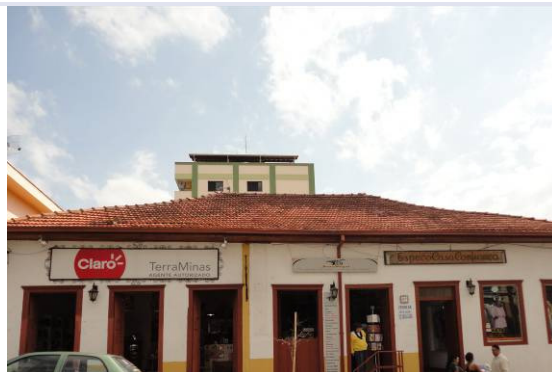
Foto 04- Foto frontal do telhado.
Município de Cambuí – MG

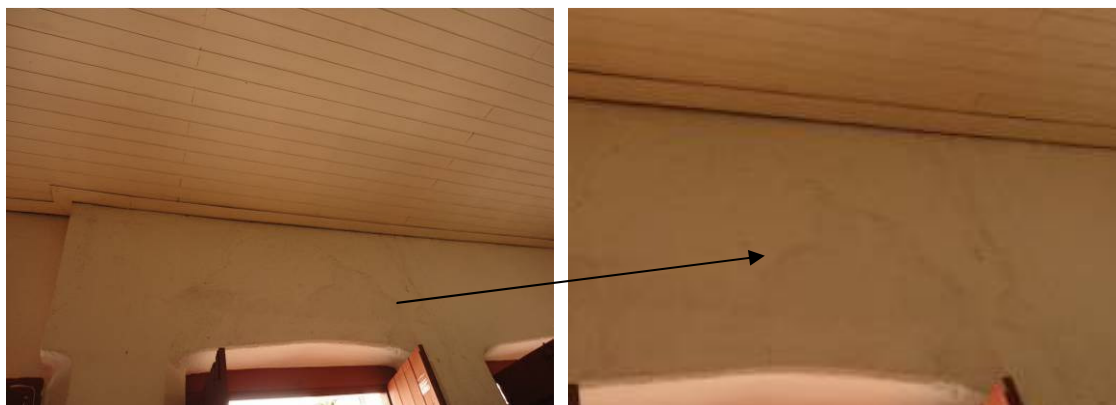
Foto 08/09- Pequenas trincas e manchas de umidade na alvenaria.
Município de Cambuí – MG

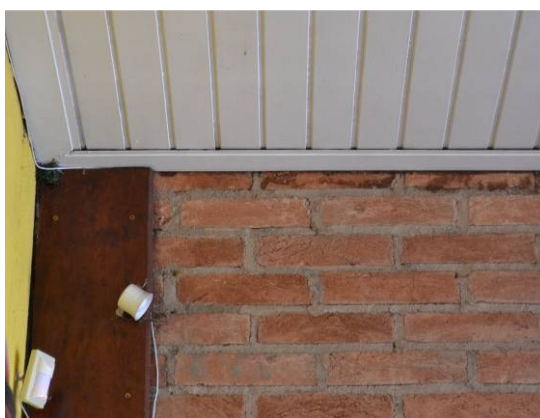
Foto 10 - Detalhe dos tijolos aparentes em bom estado e forro de PVC.
Município de Cambuí – MG

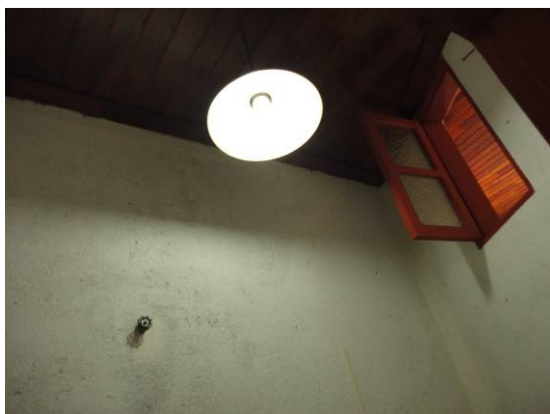
Foto 11 - Reboco com manchas de umidade.
Município de Cambuí – MG

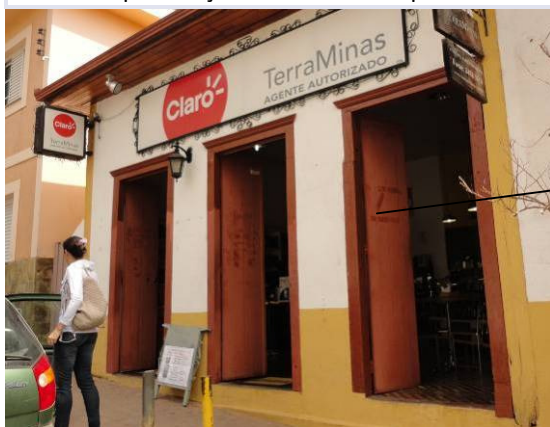
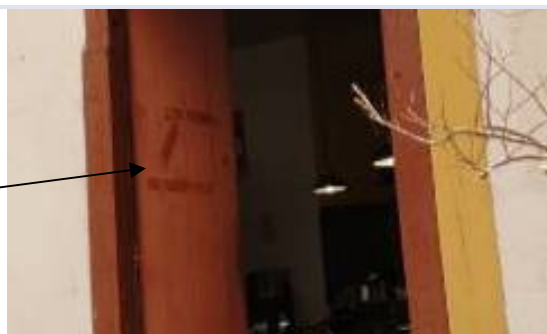
Foto 13/14- Portas em boas condições, apenas danos na pintura por fixação de cartazes ou similares.
Município de Cambuí – MG

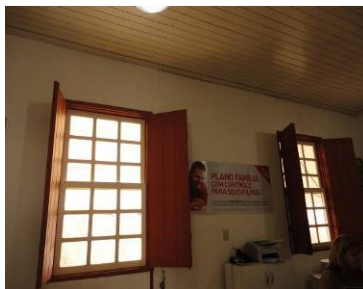
Foto 15- Janelas em bom estado e funcionamento.
Município de Cambuí – MG

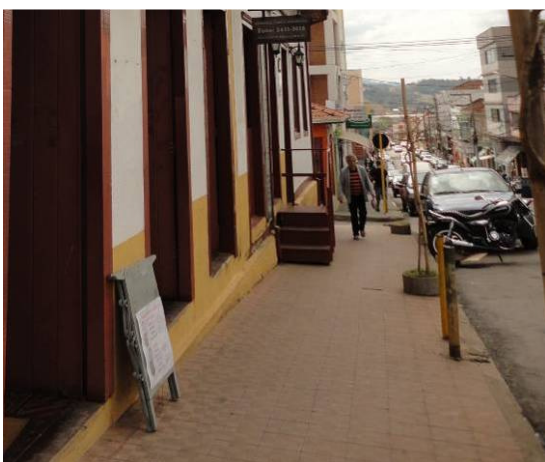
Foto 16- Calçada em bom estado.
Município de Cambuí – MG

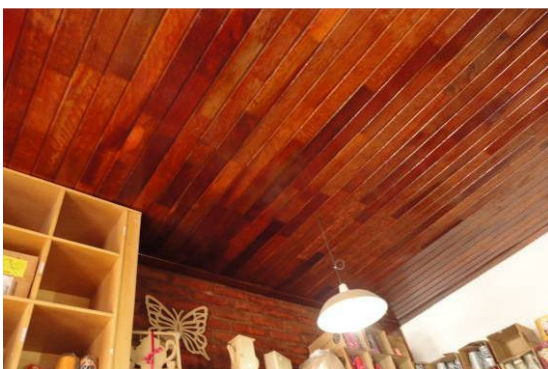
Foto 18- Forro de madeira em perfeito estado.
Município de Cambuí – MG

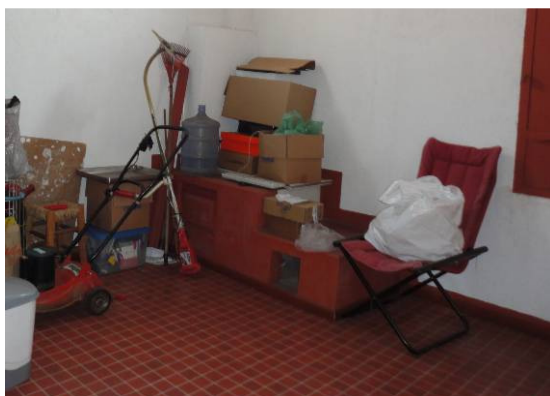
Foto 20- Fogão à lenha com objetos em cima dele.
Município de Cambuí – MG

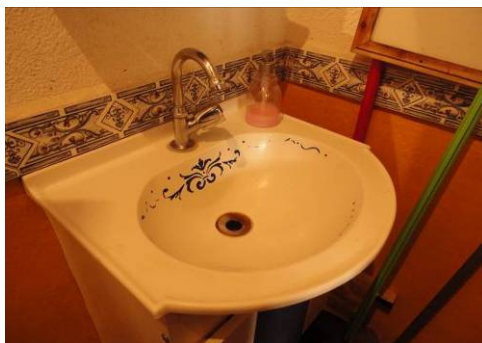
Foto 24- Instalações hidráulicas em perfeito estado.
Município de Cambuí – MG

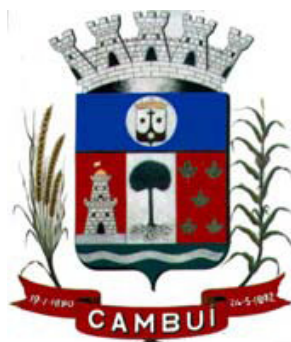
constante de veículos nas ruas – as causas mecânicas são responsáveis pela presença de trincas superficiais em algumas paredes do bem tombado. Ressaltamos também, danos por ação de uso constante – como é o caso dos pisos em ladrilho hidráulico e cimento natado, ou uso indevido, como as manchas ocasionadas por colagem de madeira especialmente nas portas da fachada frontal. Ainda que o bem esteja em boas condições, o índice de 70% e a classificação “BOM”, indica necessidade de cuidados especiais, sejam eles de ordem corretiva ou preventiva.
