Dossiê de Tombamento Conjunto Paisagístico Matinha Municipal

2009 – EXERCÍCIO 2010

MUNICÍPIO DE CAMBUÍ/MG

03. LAUDO

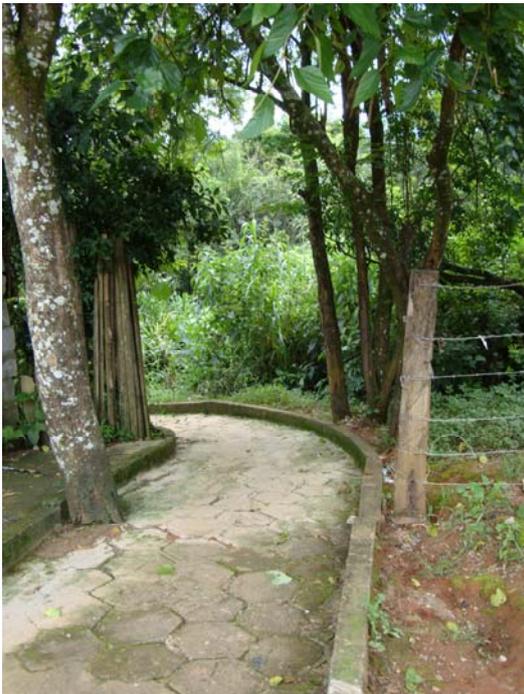
Foto 02- Matinha Municipal
Caminho de acesso
Município de Cambuí - MG
Fevereiro/2009

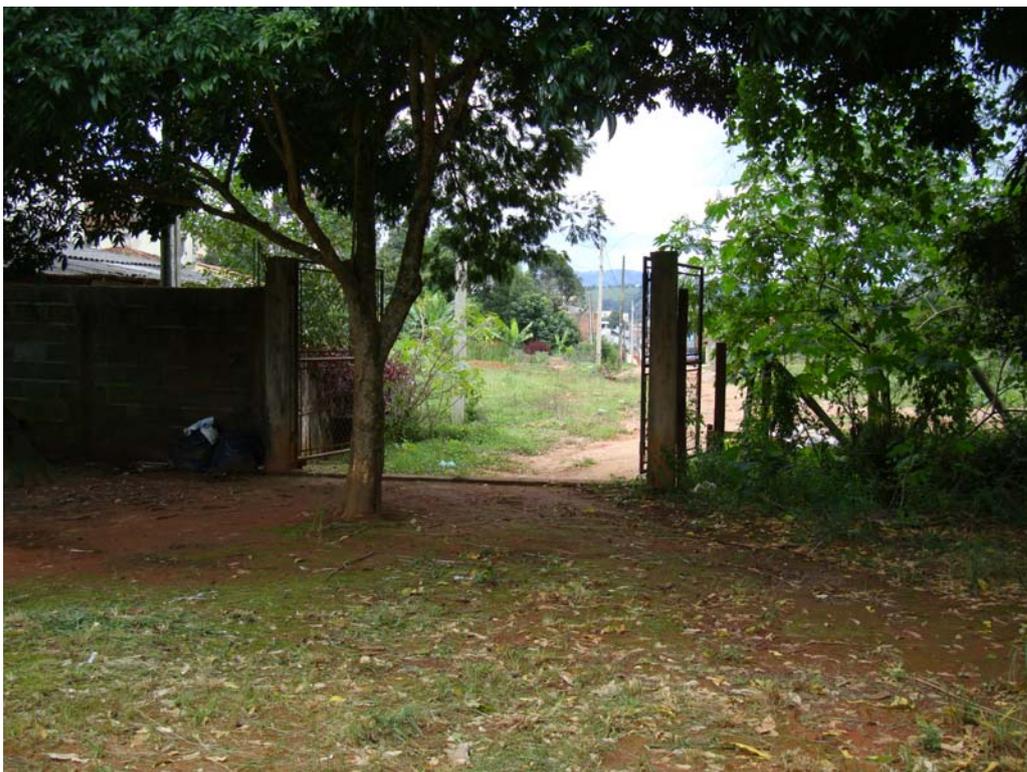
Foto 29- Matinha Municipal
Portão de acesso
Município de Cambuí - MG
Fevereiro/2009

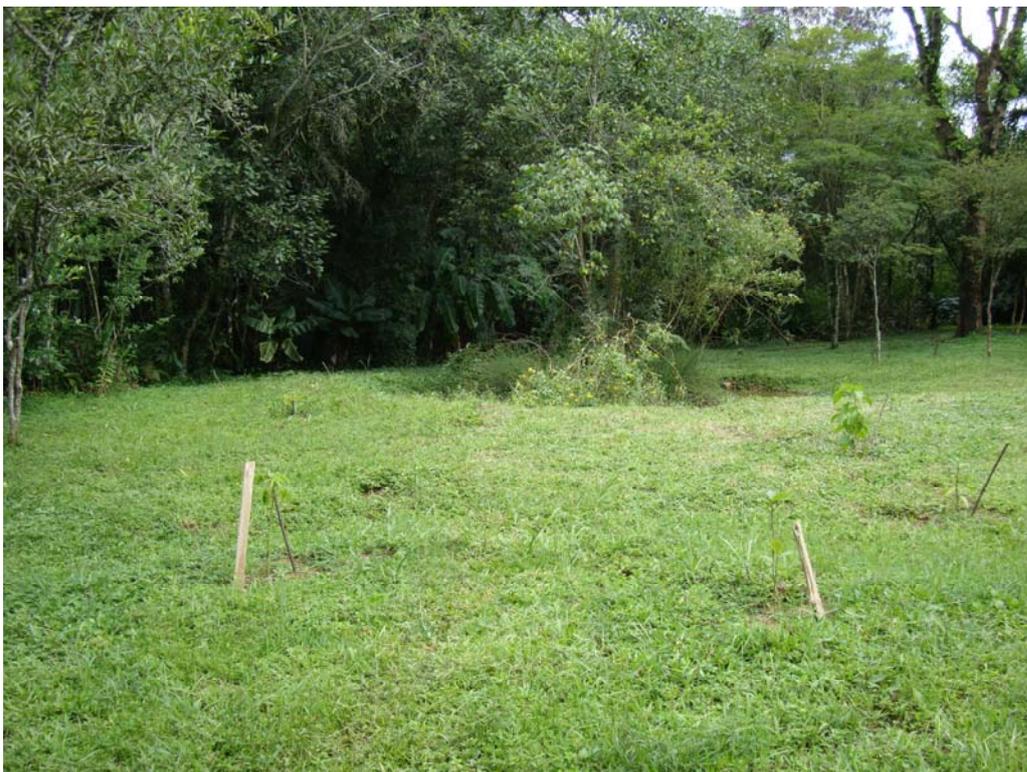
Foto 35- Matinha Municipal
Canteiro com mudas plantadas
Município de Cambuí - MG
Fevereiro/2009

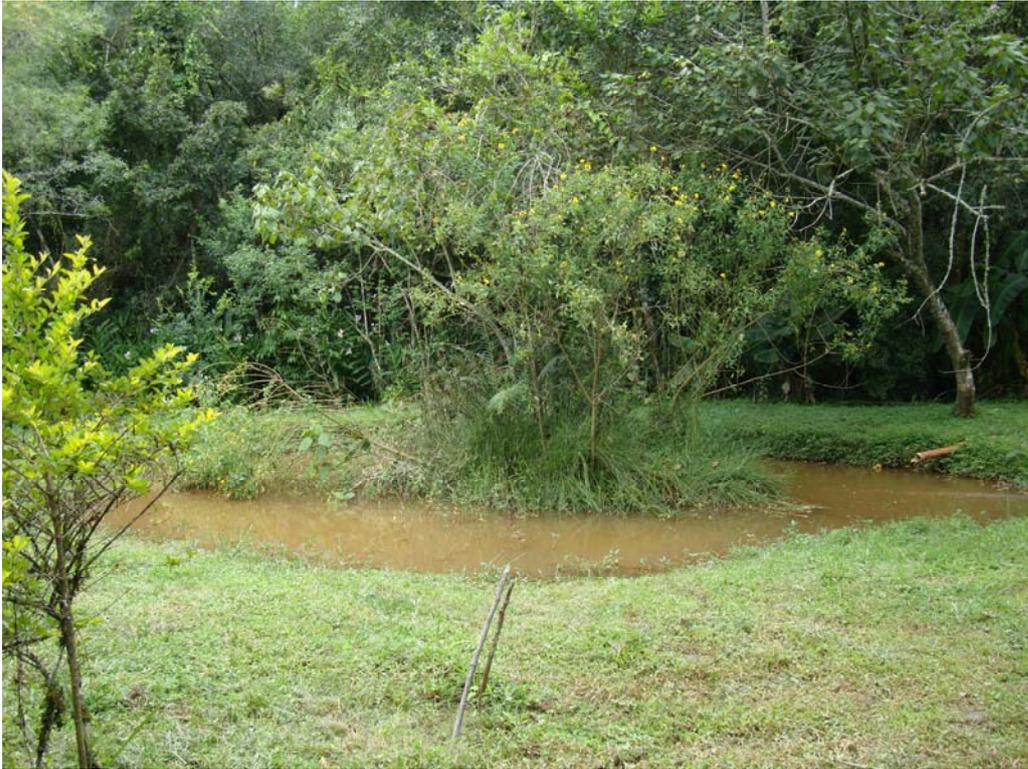
Foto 37- Matinha Municipal
Antigo viveiro de aves aquáticas
Município de Cambuí - MG
Fevereiro/2009

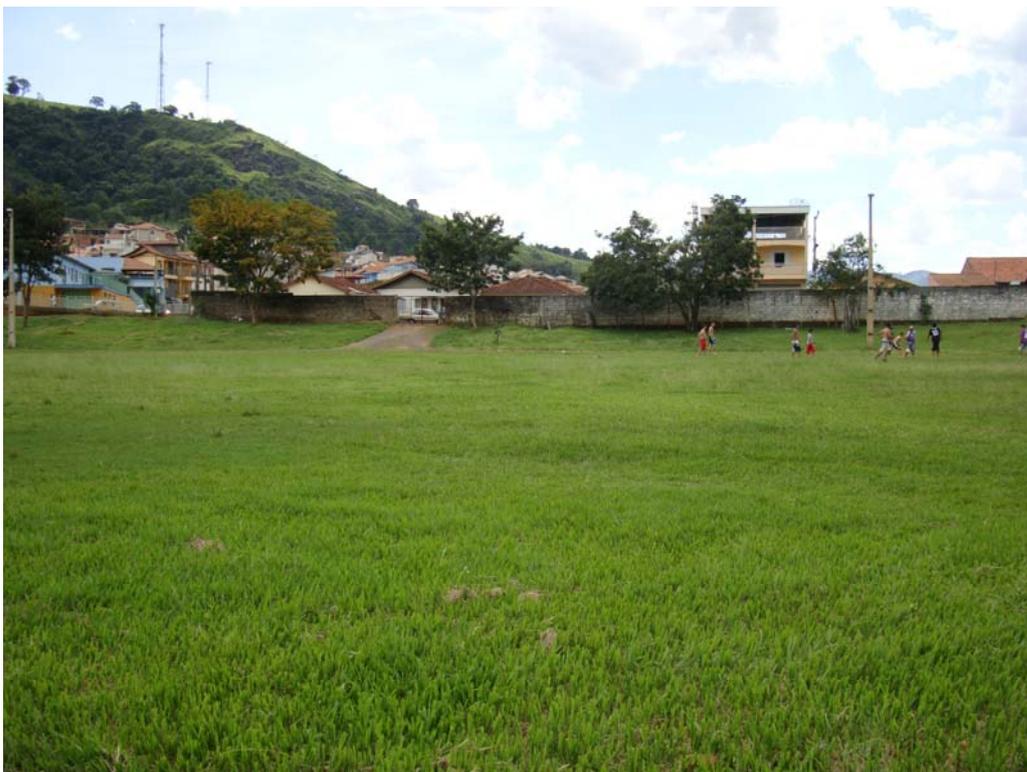
Foto 45 - Matinha Municipal
Vista do campo de futebol
Município de Cambuí - MG
Fevereiro/2009

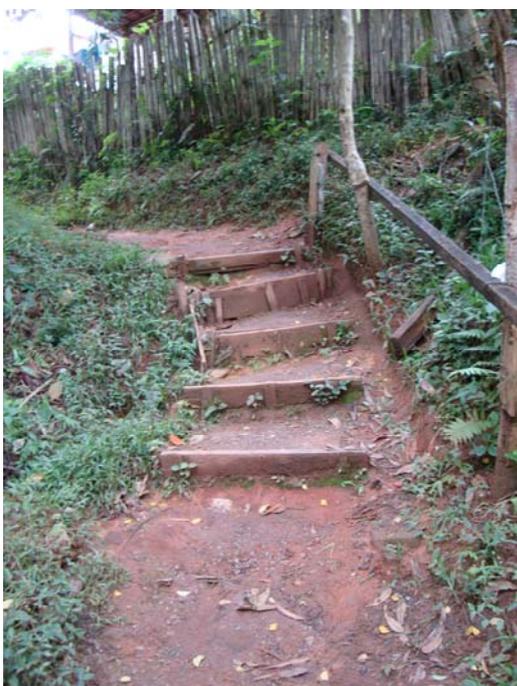
Foto 50 - Matinha Municipal
Escada de acesso a outra saída
Município de Cambuí - MG
Fevereiro/2009
