**MUNICÍPIO DE CAMBÚ - MG**

Inventário de Proteção do Acervo Cultural

### 2006-EXERCÍCIO DE 2007

## Cronograma de inventário do Município de Cambui / MG – início exercício 2006 término exercício 2012

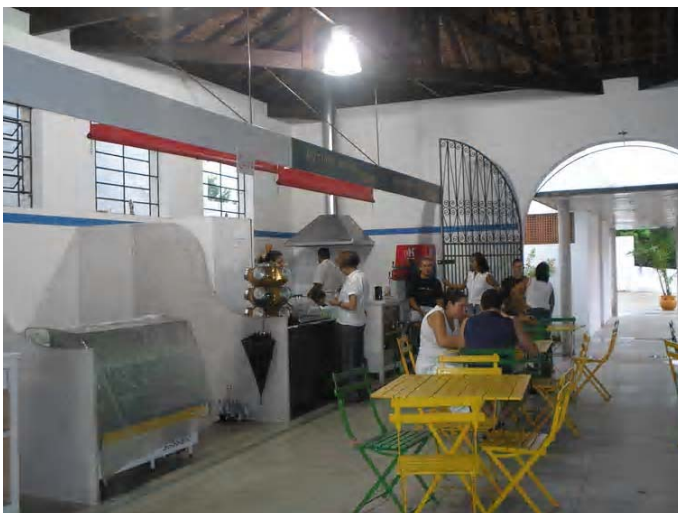
Foto 03- Interior do mercado mostrando estado de deterioração na década de 90, acervo Brasil Arquitetura.  
Município de Cambuí,  
Distrito Sede  
Edificação à Praça Coronel Maximiano, 36 - Centro  
Data: década de 90

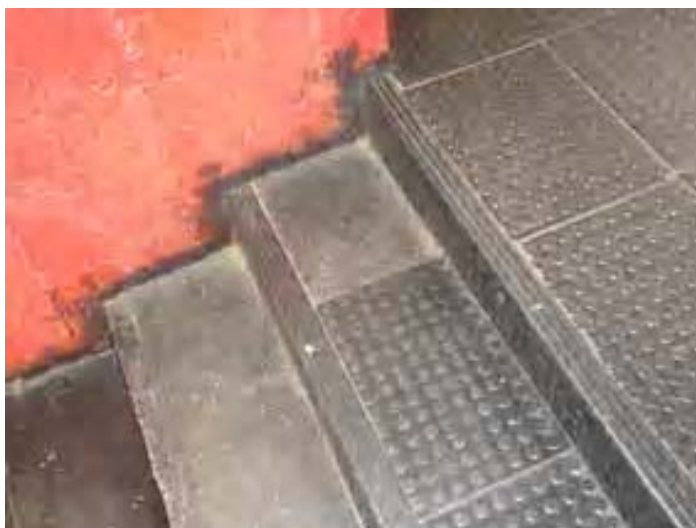
Foto 06- Detalhe piso anti-  
derrapante na escada central,  
interrompido em trechos do  
primeiro e segundo degrau.  
Município de Cambuí,  
Distrito Sede  
Edificação à Praça Coronel  
Justiniano, 164 - Centro.  
Data: janeiro de 2006

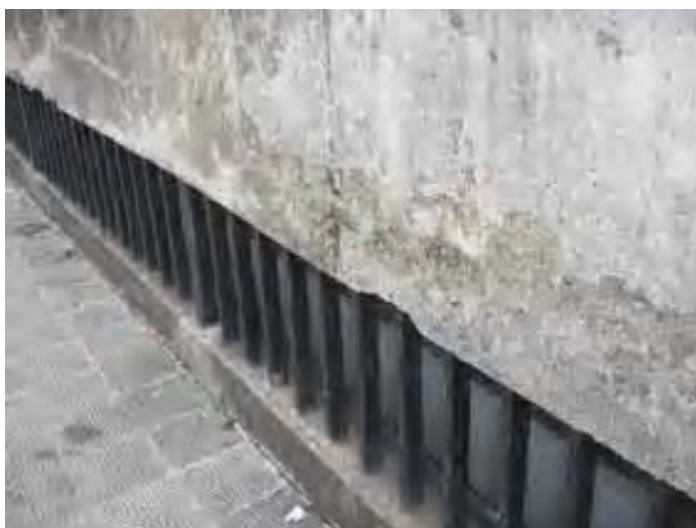
Foto 07- Detalhe quinas de  
concreto danificado e localizado  
na fachada frontal.  
Município de Cambuí,  
Distrito Sede  
Edificação à Praça Coronel  
Justiniano, 164 - Centro  
Data: janeiro de 2006

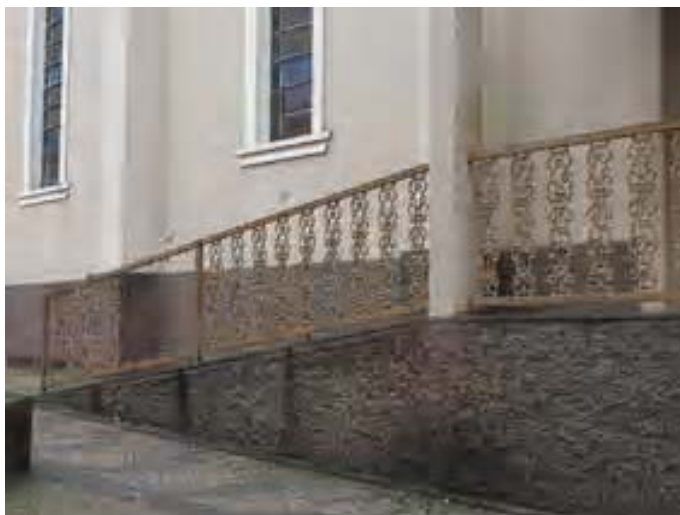
Foto 06- Detalhe guarda-corpo porta lateral.  
Município de Cambuí,  
Distrito Sede.  
Edificação à Praça Prof.  
Maximiniano Lambert, 149  
Data: janeiro de 2006

**16. Análise do estado de conservação:** Apresenta sérios problemas de trincas nas paredes internas e externas da igreja além do forro de gesso. A pintura externa está danificada e necessita de reparos. A porta central apresenta trechos muito danificados (quebras e apodrecimento da madeira) na porção inferior assim como as demais lateral e posterior também necessitam dos mesmos reparos. Em ambas as fachadas laterais, o guarda corpo em ferro apresenta-se quebrado em alguns trechos.

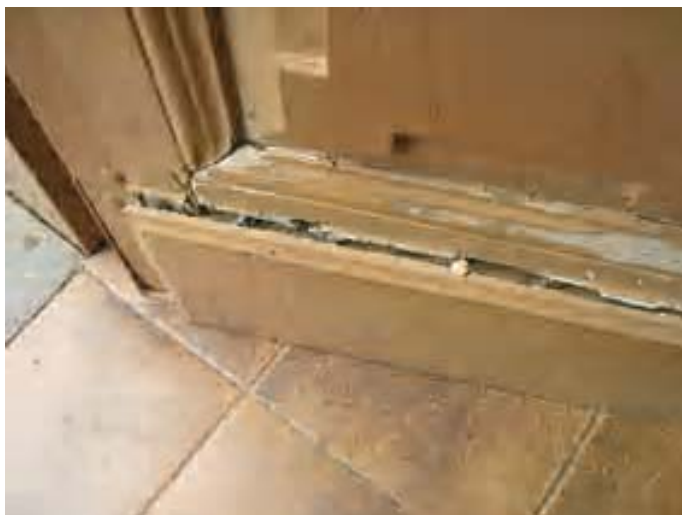
Foto 08- Detalhe porta central fachada frontal.

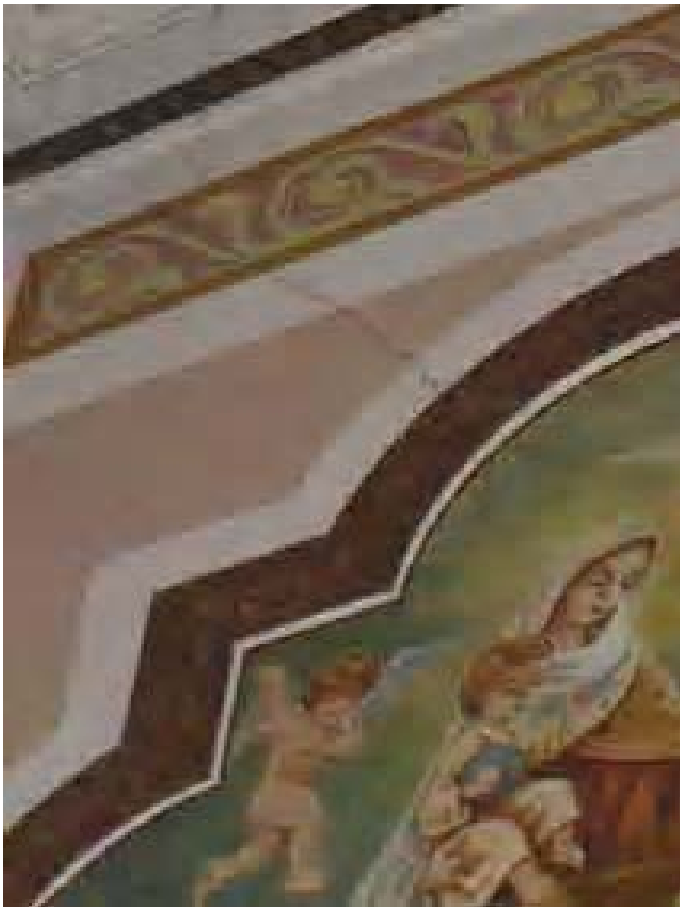
Foto 11- Trincas pintura parede.  
Município de Cambuí  
Distrito Sede  
Edificação à Praça Prof.  
Maximiniano Lambert, 149  
Data: janeiro de 2006

**17. Fatores de degradação:** Os principais fatores referem-se à ação natural do tempo, vandalismo e a falta de reparos para manutenção, entretanto, as rachaduras são resultados da antiga obra de intervenção, em 1984 quando foram retiradas as colunas entre o corredor lateral e central com intuito de ganhar espaço interno. Apesar da construção de novas colunas nas paredes externas, não foram construídas vigas ou realizado projeto mais aprofundado com relação à estrutura da igreja e conseqüentes intervenções desse âmbito.

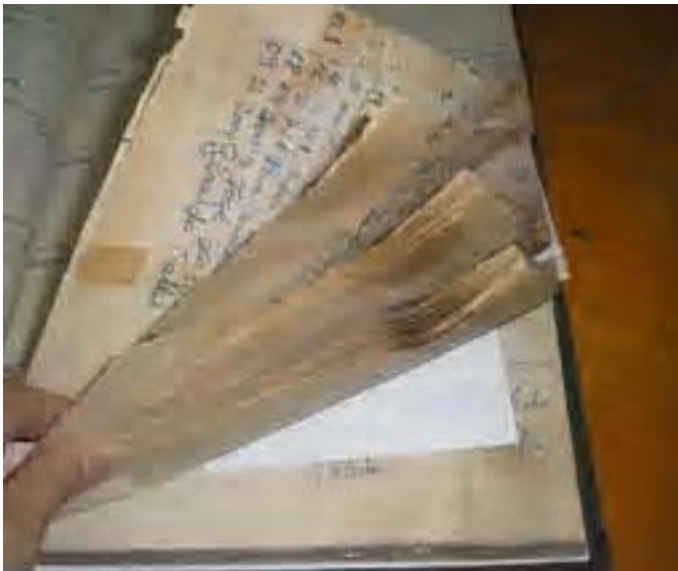
Foto 03- Estado de conservação das folhas-vista geral.  
Município de Cambuí,  
Distrito Sede.  
Data: Janeiro de 2006
