LAUDO DE ESTADO DE CONSERVAÇÃO

(BI) *Mercado Municipal*

MUNICÍPIO DE CAMBÚÍ - MG

LAUDO TÉCNICO DE ESTADO DE CONSERVAÇÃO ESTRUTURAS ARQUITETÔNICAS E URBANÍSTICAS (BI)

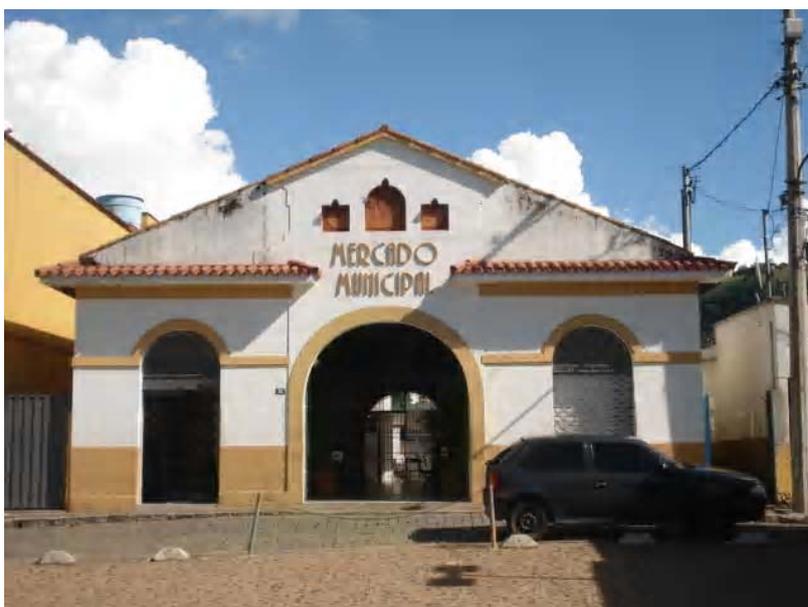
Foto 01- Vista da fachada frontal
Município de Cambuí - MG |
Sede
Edificação à Praça Coronel
Maximiano, 36 - Centro
Data: Março de 2008

Não há danos verificados. Estrutura composta por paredes auto-portantes em alvenaria sem rachaduras, trincas ou fissuras estruturais, o que significa que sua estrutura apresenta-se estável. Portanto, não há sinais de deformações por movimentações da própria estrutura ou dos planos de assentamento do alicerce, mantendo sua integridade. Ver fotos 01, 02 e 05.

Não há danos verificados. As alvenarias encontram-se sem deformações por rotação de seus planos ou abatimento de seu plano de apoio. Não apresentam também, sinais de rachaduras, fissuras ou trincas. A fachada frontal é dotada de elementos artísticos aplicados, em massa, que estão livres de qualquer sintoma de degradação. Ver fotos 01, 02, 04 e 05.

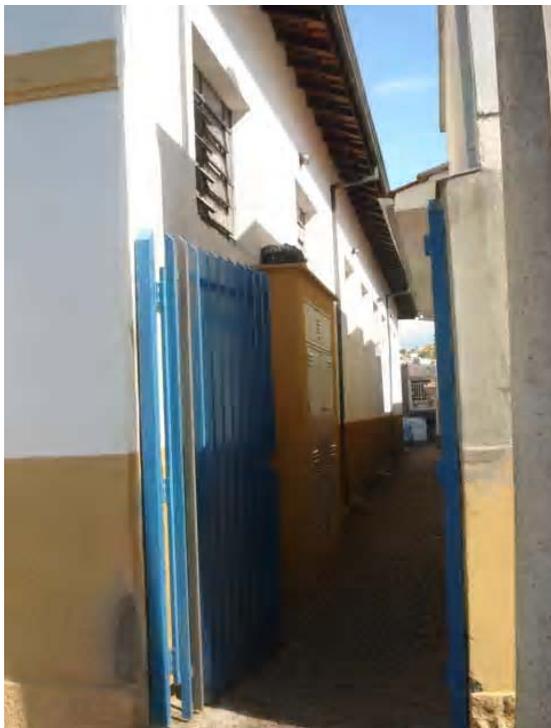
Foto 02- Acesso pela fachada lateral direita.
 Município de Cambuí - MG | Sede
 Edificação à Praça Coronel Maximiano, 36 - Centro
 Data: Março de 2008

Não há danos verificados. As instalações elétricas e hidráulicas estão em perfeito estado. Não há a presença de nenhum fio solto ou desencapado, o que poderia provocar curtos-circuitos. Também não foi observado sobrecarga nas instalações, vazamentos ou qualquer outro problema. Ver foto 02 e 05.

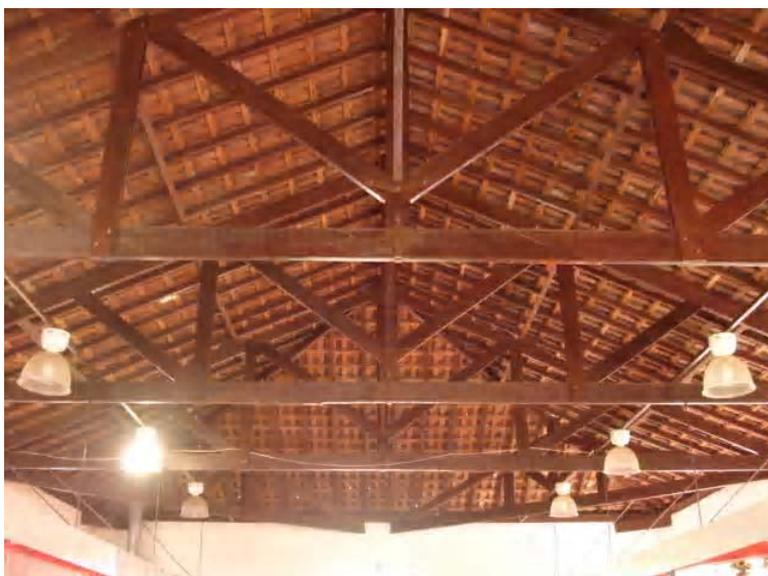
Não há danos verificados. O telhado possui cobertura em três águas sustentadas por e tesouras em madeira. A cobertura encontra-se em ótimo estado de conservação, com sua estrutura íntegra e estável. Não foi observado nenhum tipo de dano causado pelo ataque de insetos xilófagos ou fungos, ou pedras na madeira que compõem a estrutura do telhado. As telhas francesas apresentam-se sem quebras ou deslocamentos. Os elementos condutores, calhas e rufos, parecem estar de acordo com o volume de água pluvial. As calhas (metálicas) e os condutores são visíveis na fachada lateral, mas não interferem na leitura da edificação. Prova de que o telhado está em boas condições, é a ausência de infiltrações, mofo e deterioração no forro e paredes por causa de intempéries. Ver foto 03.

Foto 03- Estrutura do telhado.
 Município de Cambuí - MG | Sede
 Edificação à Praça Coronel
 Maximiano, 36 - Centro
 Data: Março de 2008

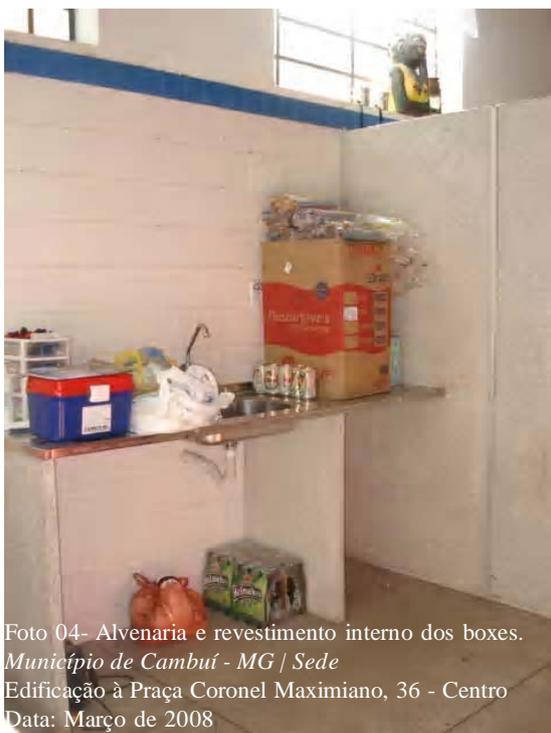
Foto 04- Alvenaria e revestimento interno dos boxes.
Município de Cambuí - MG | Sede
Edificação à Praça Coronel Maximiano, 36 - Centro
Data: Março de 2008

Não há danos verificados. O imóvel recebeu pintura em cal branca sobre revestimento de massa grossa sarrafeada nas fachadas com detalhes na cor ocre, para áreas de massa saliente e chapisco. Internamente, azulejos brilhantes 15x15cm na cor branca até meia altura com pequeno detalhe na cor azul. Os revestimentos do imóvel estão em ótimas condições. O reboco que reveste as alvenarias externas e internas apresenta-se em ótimas condições de conservação, sem descolamentos, rachaduras, trincas ou fissuras. O elemento decorativo em massa da fachada encontra-se sem quebra, perda, danos ou rachaduras. Não foi verificada presença de vandalismo. Ver fotos 01, 04, 06, 07, 08 e 09.

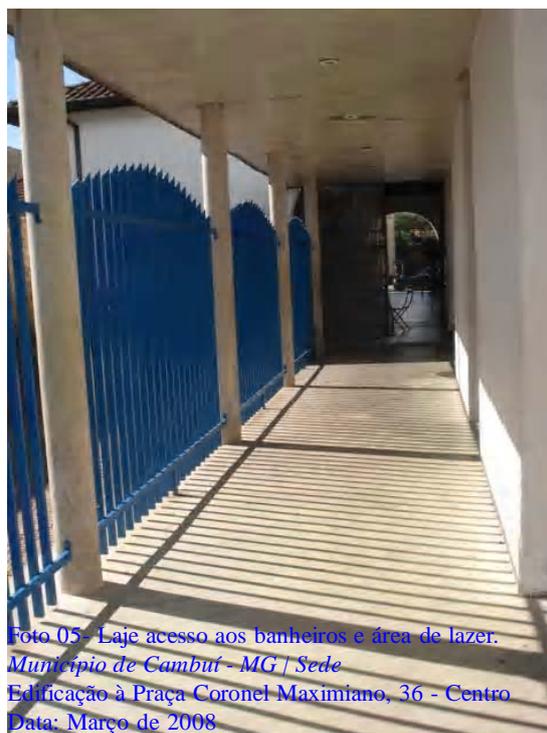
Foto 05- Laje acesso aos banheiros e área de lazer.
Município de Cambuí - MG | Sede
Edificação à Praça Coronel Maximiano, 36 - Centro
Data: Março de 2008

Não há danos verificados. Os forros não apresentam rachaduras, ou fissuras ou trincas, encontrando-se em ótimo estado de conservação. Ver fotos 05, 16, 17 e 18.

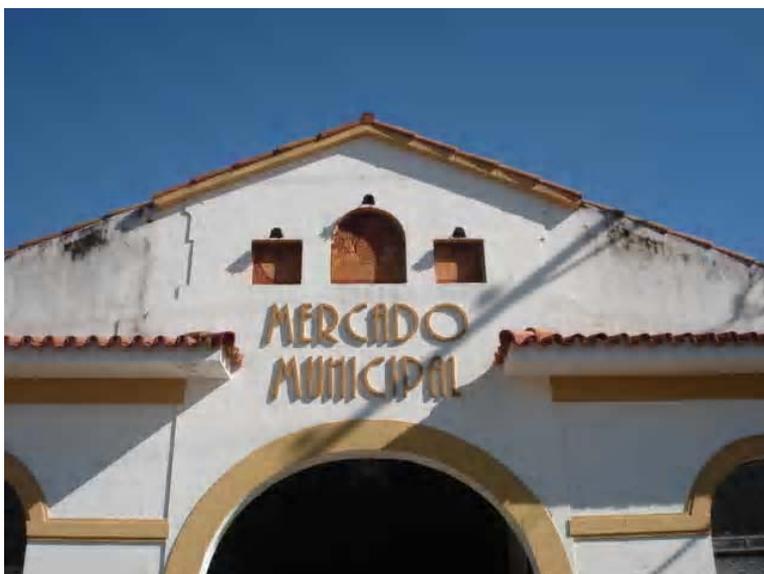
Foto 06- Detalhes da fachada frontal.

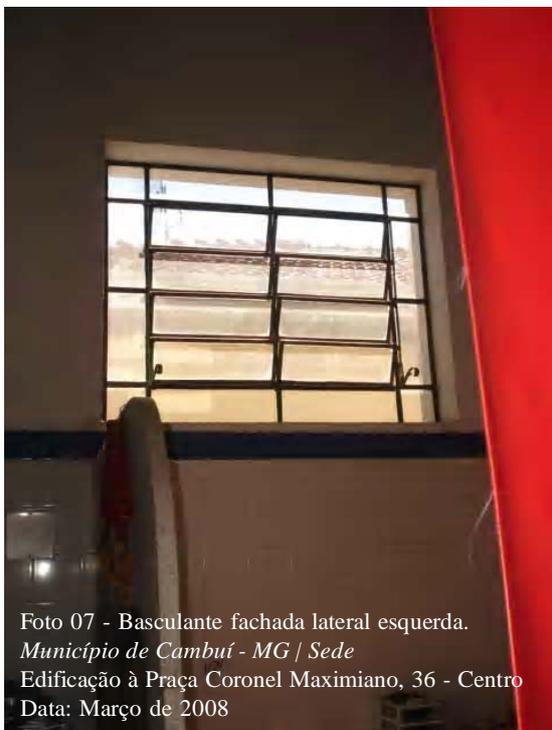
Foto 07 - Basculante fachada lateral esquerda.
Município de Cambuí - MG | Sede
Edificação à Praça Coronel Maximiano, 36 - Centro
Data: Março de 2008

Não há danos verificados. A edificação apresenta na fachada principal 3 aberturas em arco e em torno dos mesmos, cercadura em massa saliente, sem nenhum desgaste no volume ou pintura. Essas aberturas têm portas de ferro, e a principal possui duas folhas de abrir. As fachadas laterais possuem vãos com verga reta e janelas em ferro tipo basculante. Na fachada posterior, grande vão em arco e porta de ferro, à semelhança da fachada frontal, entretanto sem detalhe em massa saliente. Para todas as janelas, portas e ferragens apresentam excelentes condições de abertura e fechamento. As portas e janelas da edificação encontram-se em ótimas condições de conservação, sem sinais de lesões causadas pelo apodrecimento, fissuras e perdas dos elementos que as compõem. Ver fotos 07, 10, 11, 12 e 13.

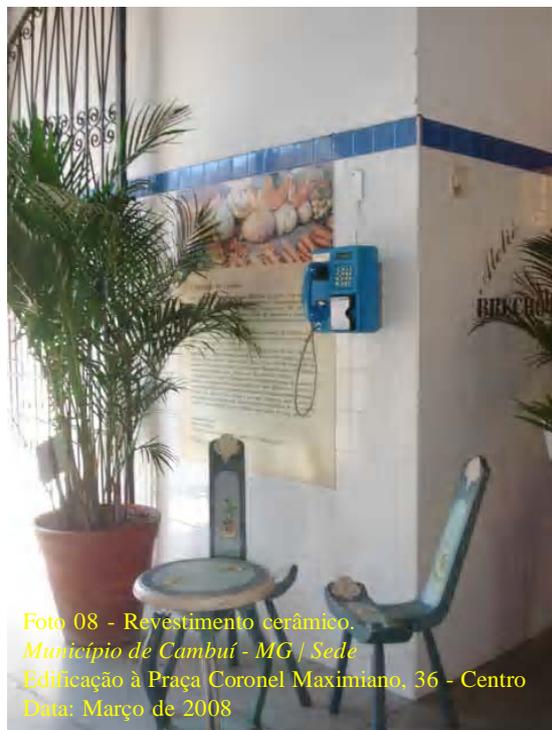
Foto 08 - Revestimento cerâmico.
Município de Cambuí - MG | Sede
Edificação à Praça Coronel Maximiano, 36 - Centro
Data: Março de 2008

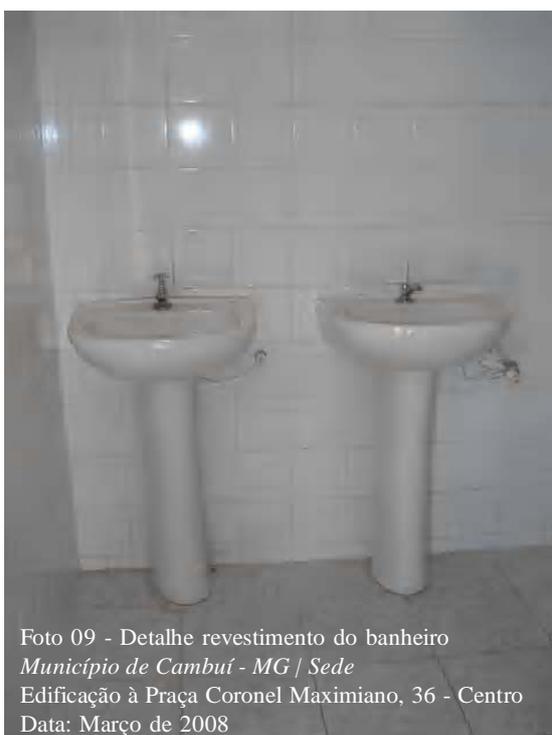
Foto 09 - Detalhe revestimento do banheiro
Município de Cambuí - MG | Sede
Edificação à Praça Coronel Maximiano, 36 - Centro
Data: Março de 2008

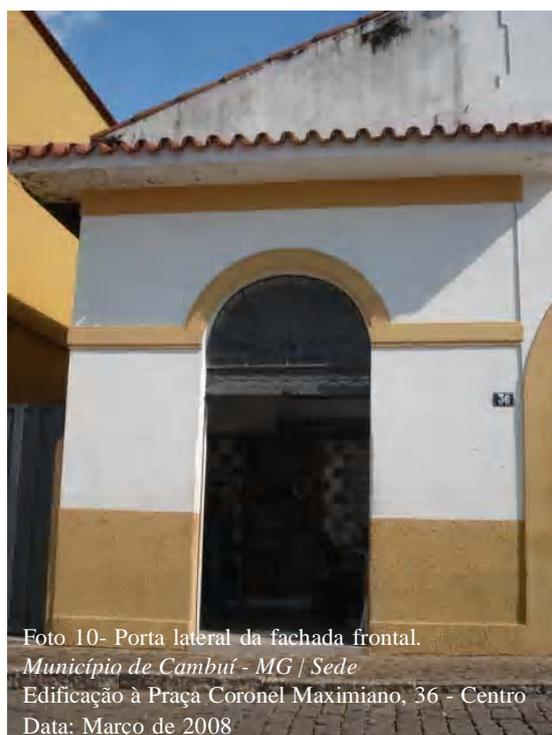
Foto 10- Porta lateral da fachada frontal.
Município de Cambuí - MG | Sede
Edificação à Praça Coronel Maximiano, 36 - Centro
Data: Março de 2008

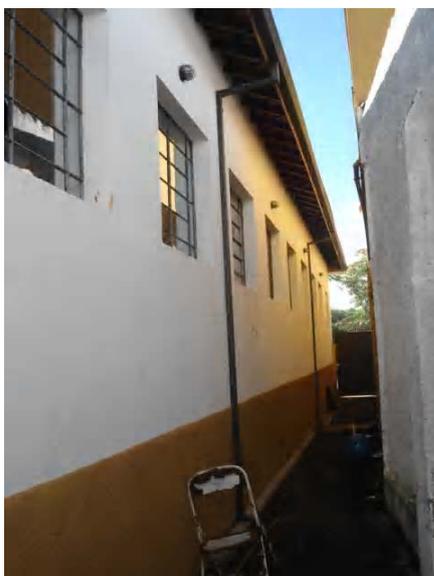
Foto 11 – Vista interna do corredor lateral esquerdo
 Município de Cambuí - MG | Sede
 Edificação à Praça Coronel Maximiano, 36 - Centro
 Data: Março de 2008

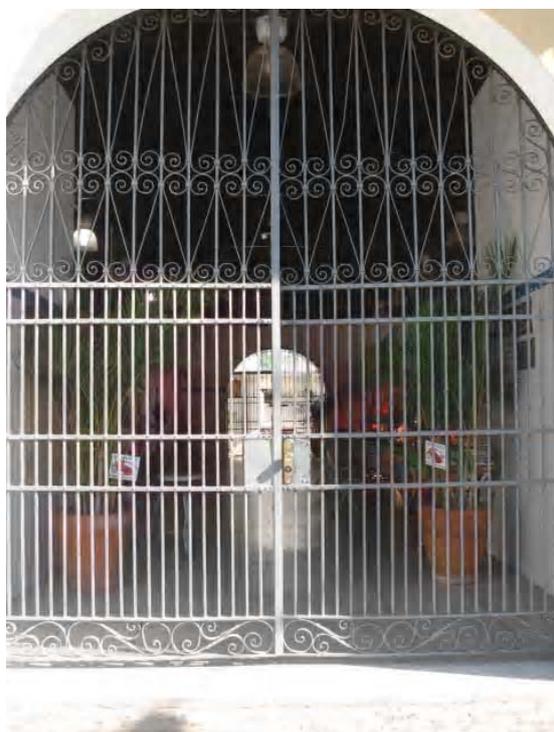
Foto 12 - Portão fachada frontal.
 Município de Cambuí - MG | Sede
 Edificação à Praça Coronel Maximiano, 36 - Centro
 Data: Março de 2008

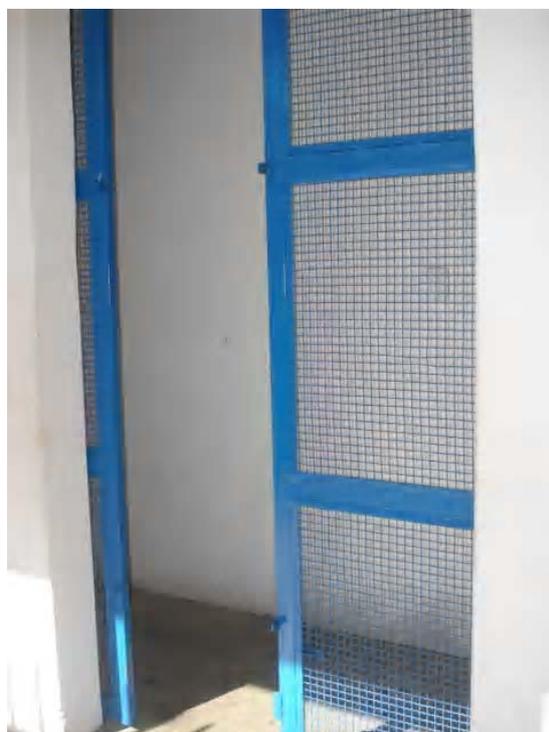
Foto 13 – Portão de acesso aos banheiros
 Município de Cambuí - MG | Sede
 Edificação à Praça Coronel Maximiano, 36 - Centro
 Data: Março de 2008

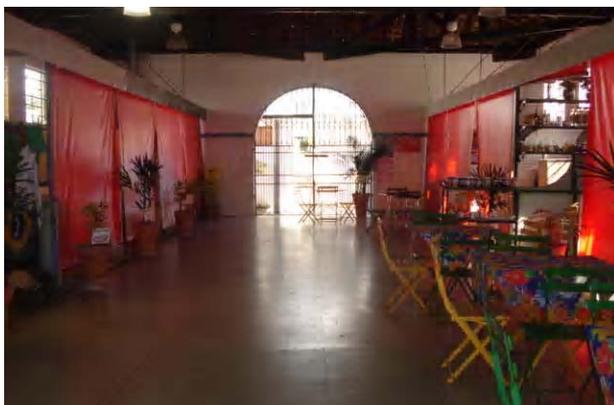
PISOS	ESTADO DE CONSERVAÇÃO		
	BOM	REGULAR	RUIM, NECESSITA INTERVENÇÃO
Pedra (lajeado, outro)	-	-	-
Cimentado – passeio externo / Escada e cômodo interior	100%	-	-
Madeira (tabuado, taco)	-	-	-
Cerâmica	-	-	-
Outros – cimento natado	100%	-	-
Elementos artísticos aplicados	-	-	-
DANOS VERIFICADOS			
<p>Não há danos verificados. Os pisos não apresentam rachaduras, ou fissuras ou trincas, encontrando-se em ótimo estado de conservação. Ver fotos 04, 05, 09, 14 e 15.</p>

Foto 14 - Vista geral da parte interna
Município de Cambuí - MG / Sede
 Edificação à Praça Coronel Maximiano, 36 -
 Centro
 Data: Março de 2008

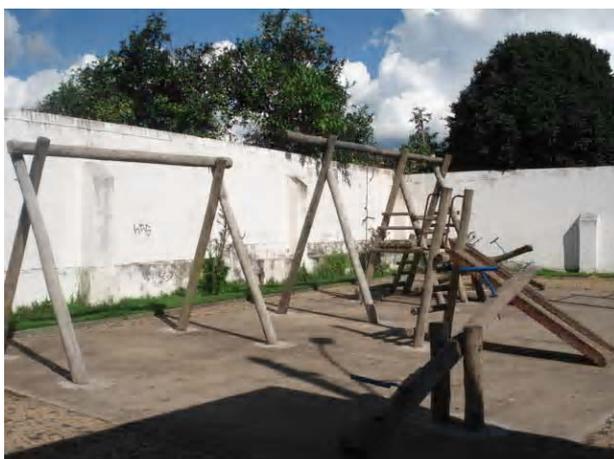
Foto 15 - Área lazer e muro de divisa.
Município de Cambuí - MG / Sede
 Edificação à Praça Coronel Maximiano, 36 -
 Centro
 Data: Março de 2008

Não há danos verificados. Os muros não apresentam rachaduras, ou fissuras ou trincas, encontrando-se em ótimo estado de conservação, assim como a área de lazer. Ver fotos 01, 15, 17 e 21.

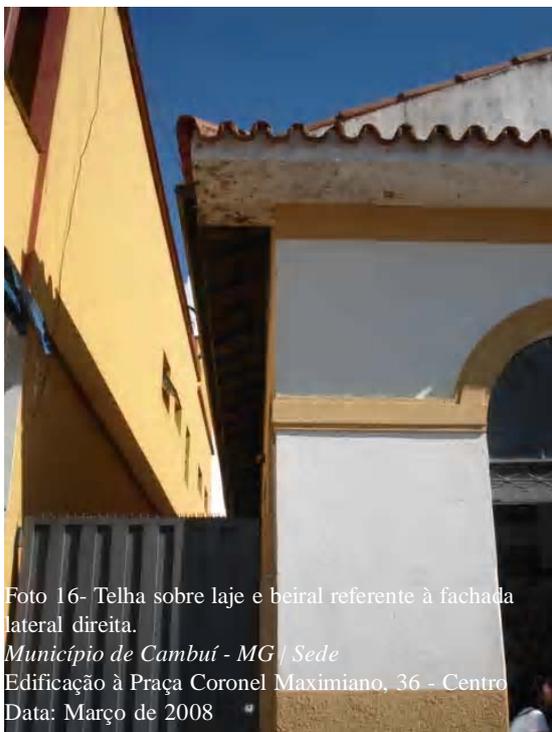
Foto 16- Telha sobre laje e beiral referente à fachada lateral direita.

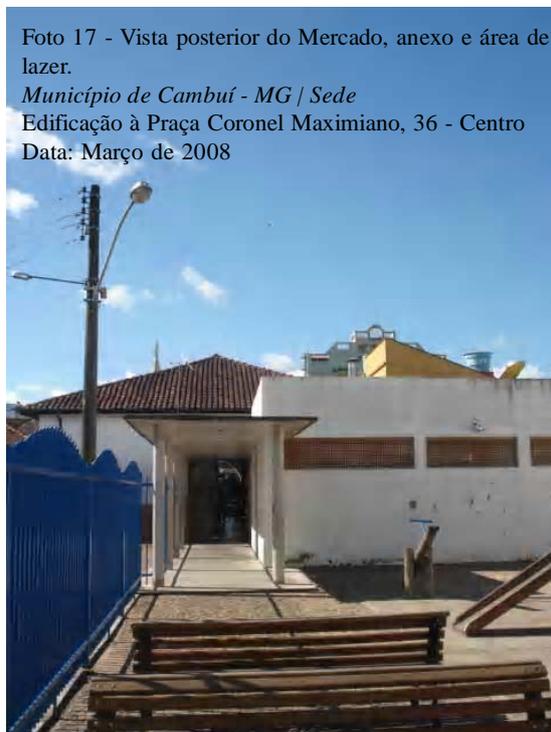
Foto 17 - Vista posterior do Mercado, anexo e área de lazer.

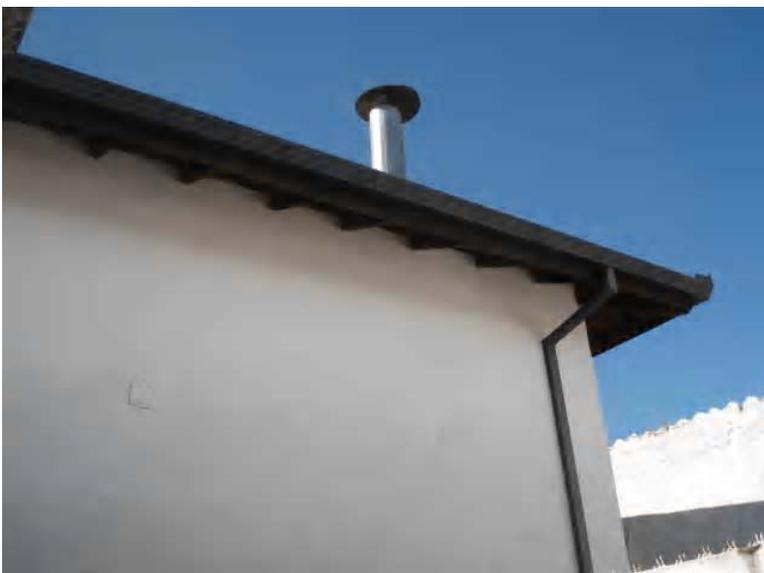
Foto 18 – Detalhe do beiral
vista da parte interna.
Município de Cambuí - MG /
Sede
Edificação à Praça Coronel
Maximiano, 36 - Centro
Data: Março de 2008

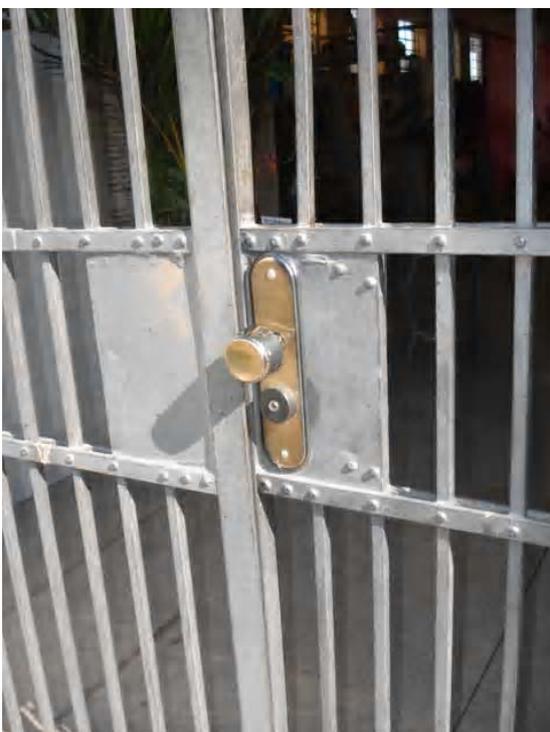
ELEMENTOS INTEGRADOS E EXTERNOS	ESTADO DE CONSERVAÇÃO		
	BOM	REGULAR	RUIM, NECESSITA INTERVENÇÃO
Balcão sacada	-	-	-
Varanda alpendre terraço	-	-	-
Escada	-	-	-
Torre	-	-	-
Cercadura fechamento do lote gradil muro	100%	-	-
Portada	-	-	-
Agenciamento externo (jardineira)	-	-	-
Outros	-	-	-
Elementos artísticos aplicados	-	-	-
DANOS VERIFICADOS			
<p>Não há danos verificados. Não apresentam rachaduras, ou fissuras ou trincas, encontrando-se em ótimo estado de conservação. Ver fotos 01, 15, 17, 19 e 20.</p>

Foto 19 - Detalhe portão facha frontal
Município de Cambuí - MG / Sede
Edificação à Praça Coronel Maximiano, 36 - Centro
Data: Março de 2008

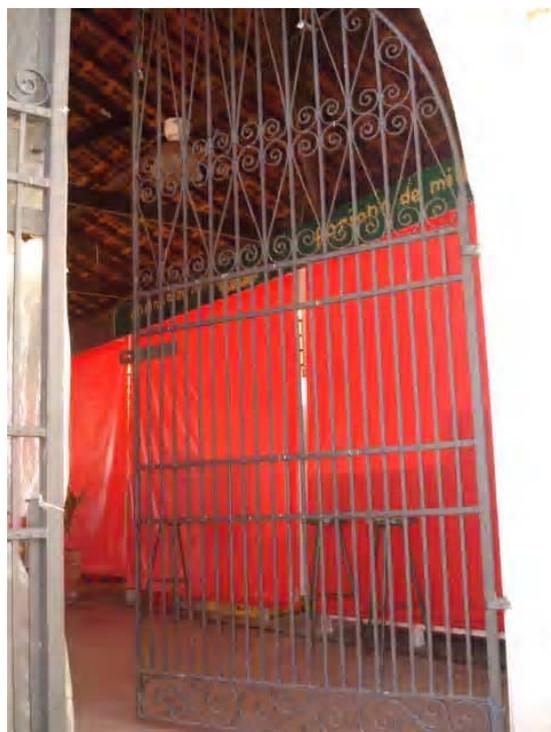
Foto 20 – Portão de acesso ao anexo.
Município de Cambuí - MG / Sede
Edificação à Praça Coronel Maximiano, 36 - Centro
Data: Março de 2008

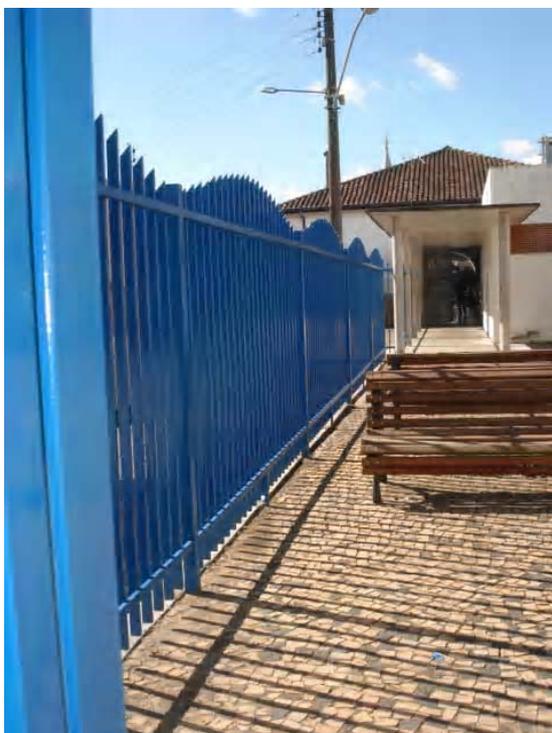
Foto 21 - Vista posterior do Mercado, detalhe do gradil.
 Município de Cambuí - MG | Sede
 Edificação à Praça Coronel Maximiano, 36 - Centro
 Data: Março de 2008
