## LAUDO DE ESTADO DE CONSERVAÇÃO

MUNICÍPIO DE CAMBUÍ | MG

Mercado Municipal

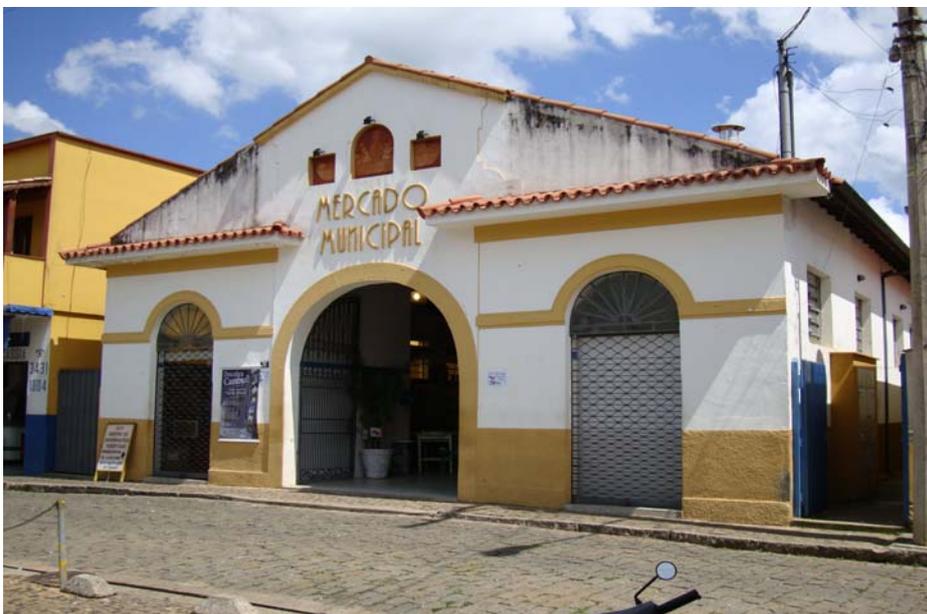
Foto 01- Vista geral da fachada.  
*Município de Cambuí, Distrito Sede.*

**DANOS VERIFICADOS:** Não há danos verificados. Estrutura composta por paredes auto-portantes em alvenaria sem rachaduras, trincas ou fissuras estruturais, o que significa que sua estrutura apresenta-se estável. Portanto, não há sinais de deformações por movimentações da própria estrutura ou dos planos de assentamento do alicerce, mantendo sua integridade. Ver fotos 01, 19 e 20.

**DANOS VERIFICADOS:** Não há danos verificados. As alvenarias encontram-se sem deformações por rotação de seus planos ou abatimento de seu plano de apoio. Não apresentam também, sinais de rachaduras, fissuras ou trincas. A fachada frontal é dotada de elementos artísticos aplicados, em massa, que estão livres de qualquer sintoma de degradação. Ver fotos 01, 05, 13 e 20.

**DANOS VERIFICADOS:** Não há danos verificados. O imóvel recebeu pintura em cal branca sobre revestimento de massa grossa sarrafeada nas fachadas com detalhes na cor ocre, para áreas de massa saliente e chapisco. Internamente, azulejos brilhantes 15x15cm na cor branca até meia altura com pequeno detalhe na cor azul. Os revestimentos do imóvel estão em ótimas condições. O reboco que reveste as alvenarias externas e internas apresenta-se em ótimas condições de conservação, sem descolamentos, rachaduras, trincas ou fissuras. O elemento decorativo em massa da fachada encontra-se sem quebra, perda, danos ou rachaduras. Não foi verificada presença de vandalismo. Ver fotos 01, 02, 05, 14, 20, 22 e 23.

em arco e porta de ferro, à semelhança da fachada frontal, entretanto sem detalhe em massa saliente. Para todas as janelas, portas e ferragens apresentam excelentes condições de abertura e fechamento. As portas e janelas da edificação encontram-se em ótimas condições de conservação, sem sinais de lesões causadas pelo apodrecimento, fissuras e perdas dos elementos que as compõem. Ver fotos 01, 03, 05, 09, 11, 12, 15, 19, 21 e 27.

**DANOS VERIFICADOS:** Não há danos verificados. Não apresentam rachaduras, ou fissuras ou trincas, encontrando-se em ótimo estado de conservação. Ver fotos 01, 02, 16, 24, 25 e 26.

**DANOS VERIFICADOS:** Não há danos verificados. Os muros não apresentam rachaduras, ou fissuras ou trincas, encontrando-se em ótimo estado de conservação, assim como a área de lazer. Ver fotos 01, 05, 15, 25 e 27.

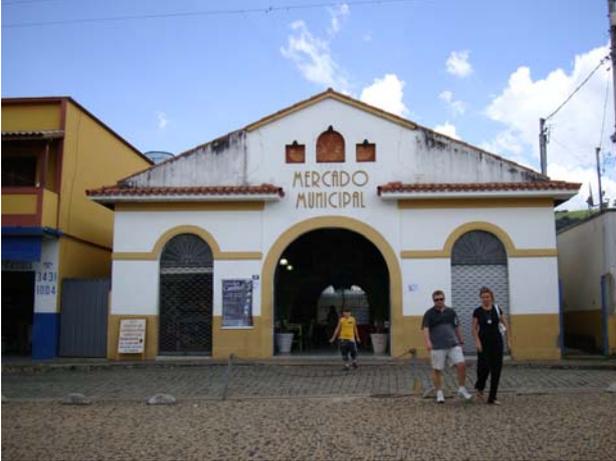
Foto 02- Vista fachada frontal.  
*Município de Cambuí, Distrito Sede.*  
Edificação à Praça Coronel Maximiano, 36 - Centro  
Data: Março de 2008

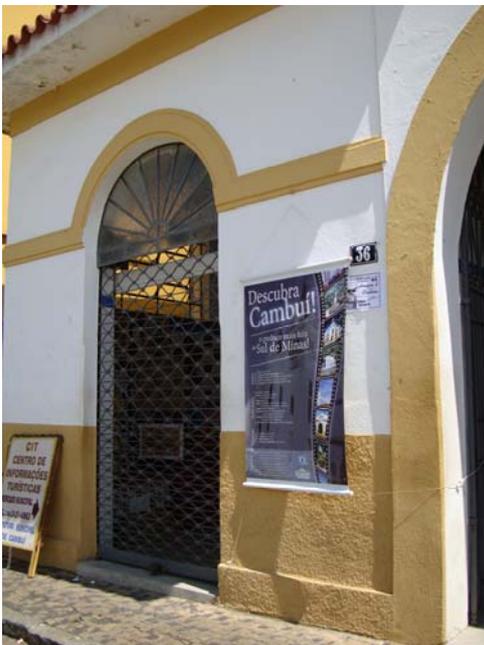
Foto 03- Porta lateral da fachada frontal.  
*Município de Cambuí, Distrito Sede.*  
Edificação à Praça Coronel Maximiano, 36 - Centro  
Data: Fevereiro de 2009

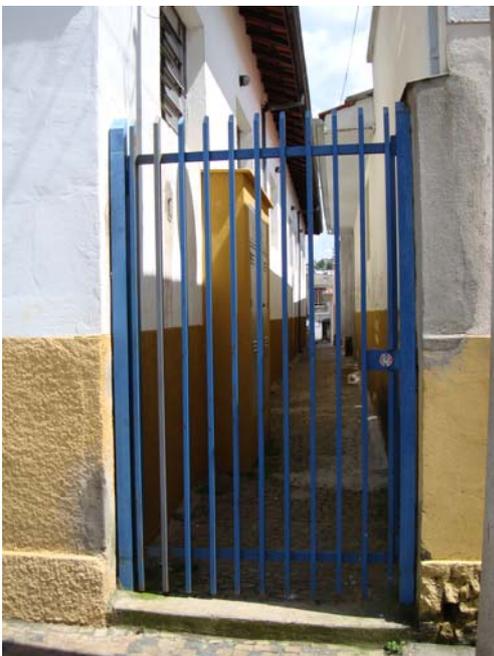
Foto05: Vista do Portão lateral  
*Município de Cambuí, Distrito Sede.*  
Data: Fevereiro de 2009

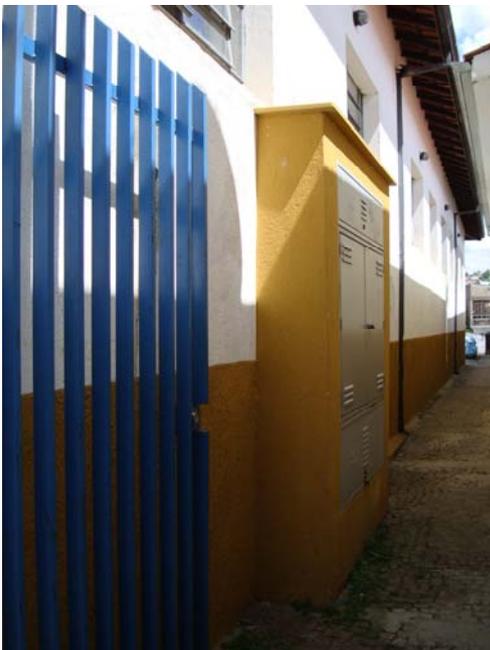
**DANOS VERIFICADOS:** Não há danos verificados. As instalações elétricas e hidráulicas estão em perfeito estado. Não há a presença de nenhum fio solto ou desencapado, o que poderia provocar curtos-circuitos. Também não foi observado sobrecarga nas instalações, vazamentos ou qualquer outro problema. Ver fotos 06, 17, 18, e 20.

Foto 06 – Vista interna do corredor lateral esquerdo  
*Município de Cambuí, Distrito Sede.*  
Data: Fevereiro de 2009

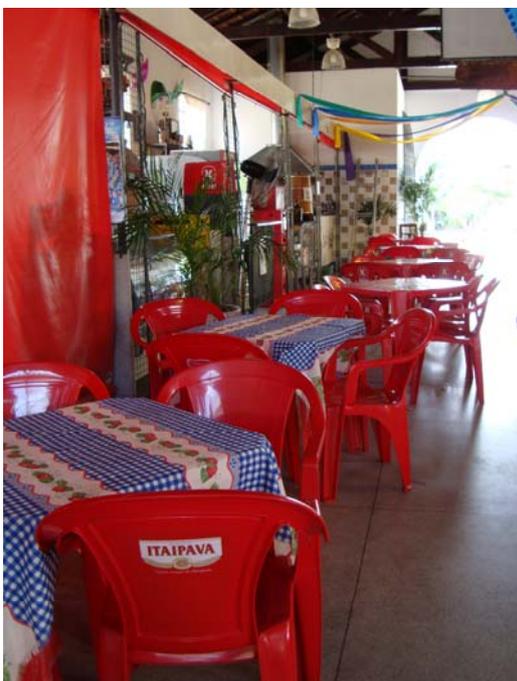
PISOS	ESTADO DE CONSERVAÇÃO		
	BOM	REGULAR	RUIM, NECESSITA INTERVENÇÃO
Pedra (lajeado, outro)	-	-	-
Cimentado – passeio externo / Escada e cômodo interior	100%	-	-
Madeira (tabuado, taco)	-	-	-
Cerâmica	-	-	-
Outros – cimentado	100%	-	-
Elementos artísticos aplicados	-	-	-
<b>DANOS VERIFICADOS:</b> Não há danos verificados. Os pisos não apresentam rachaduras, ou fissuras ou trincas, encontrando-se em ótimo estado de conservação. Ver fotos 07, 15, 19, 20, 24, 25 e 26.

Foto 07 - Vista da parte interna  
*Município de Cambuí, Distrito Sede.*  
Data: Fevereiro de 2009

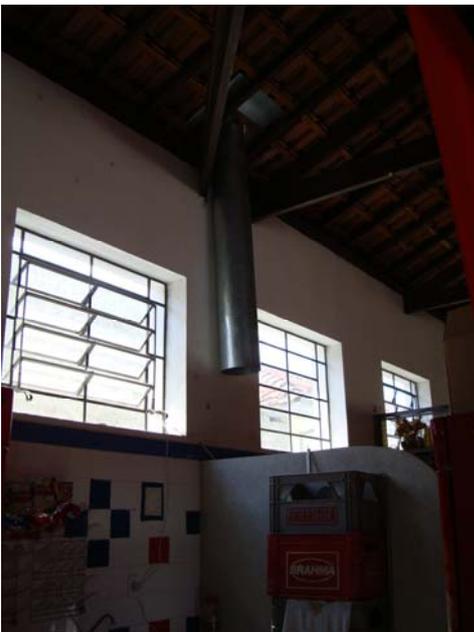
Foto 09- Alvenaria e revestimento interno dos boxes.  
*Município de Cambuí, Distrito Sede.*  
Data: Fevereiro de 2009

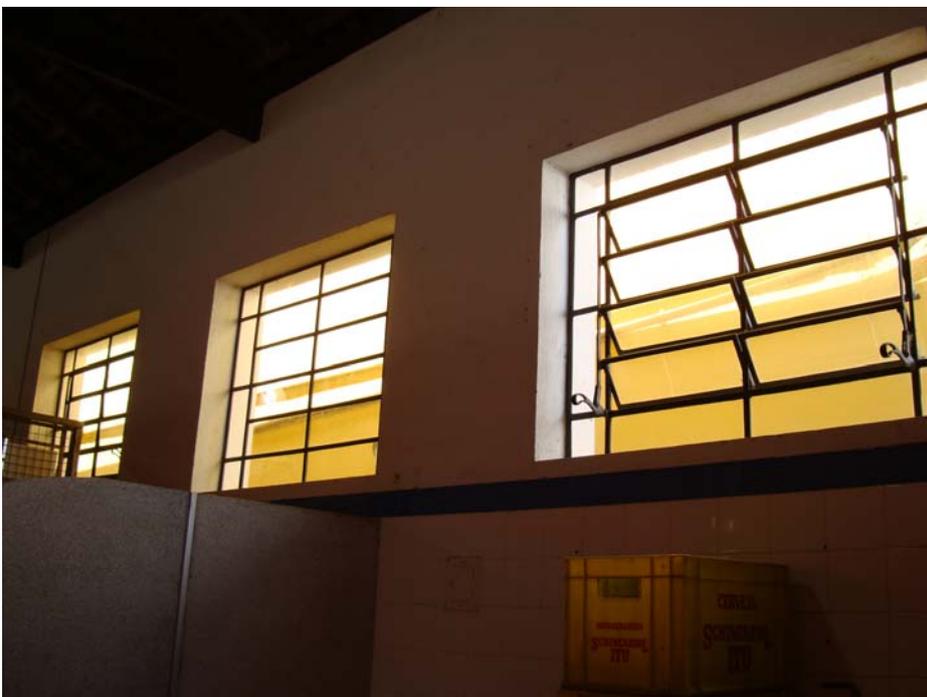
Foto 11 - Basculante fachada lateral direita.  
*Município de Cambuí, Distrito Sede.*  
Data: Fevereiro de 2009

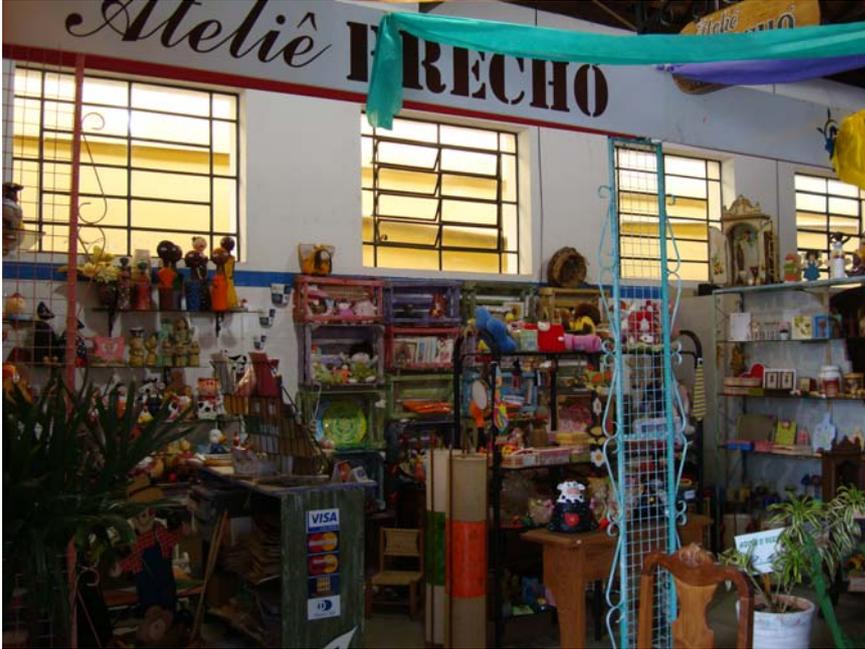
Foto 12 - Basculante fachada lateral direita.  
*Município de Cambuí, Distrito Sede.*  
Data: Fevereiro de 2009

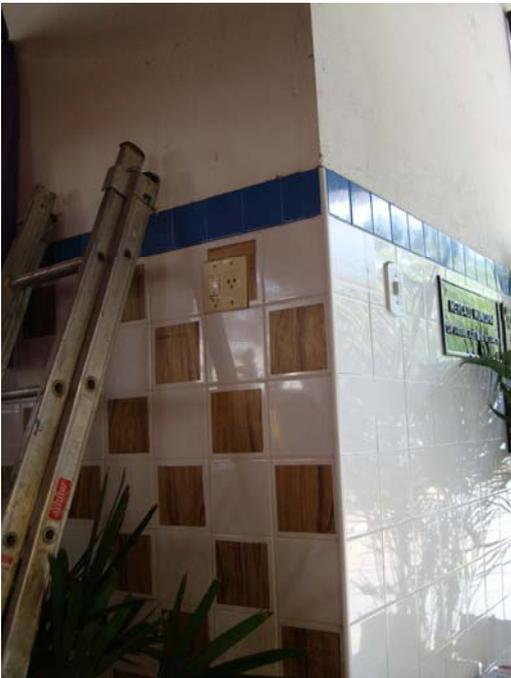
Foto13 - Revestimento cerâmico.  
*Município de Cambuí, Distrito Sede.*  
Data: Fevereiro de 2009

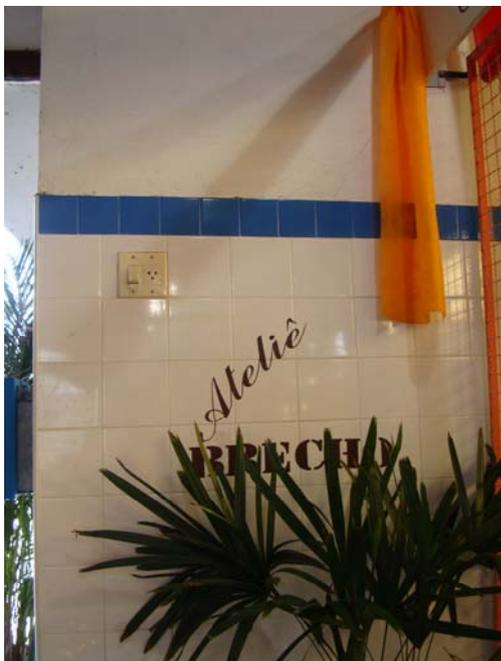
Foto 14 - Revestimento cerâmico.  
*Município de Cambuí, Distrito Sede.*  
Data: Fevereiro de 2009

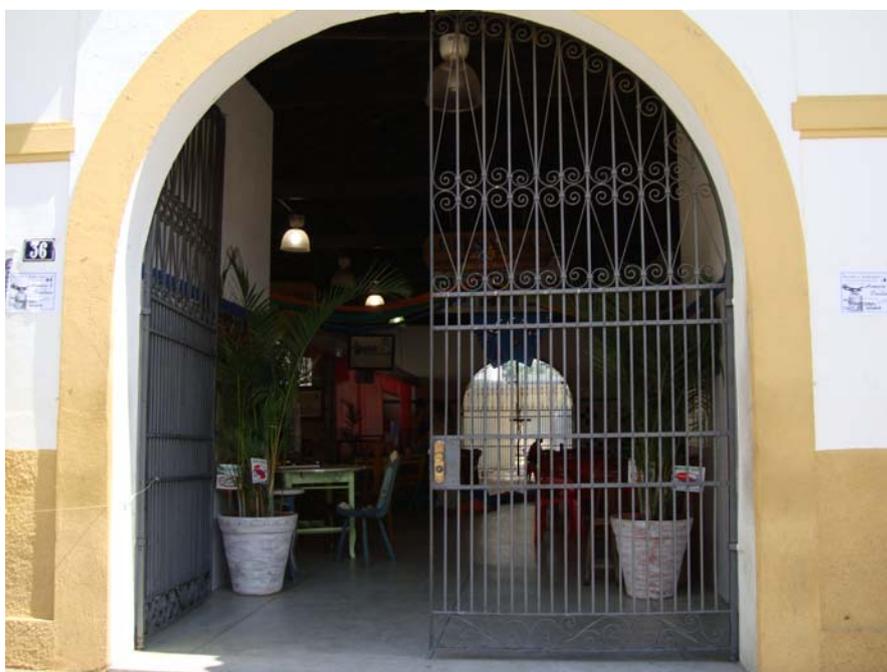
Foto 15 - Portão fachada frontal.  
*Município de Cambuí, Distrito Sede.*  
Data: Fevereiro de 2009

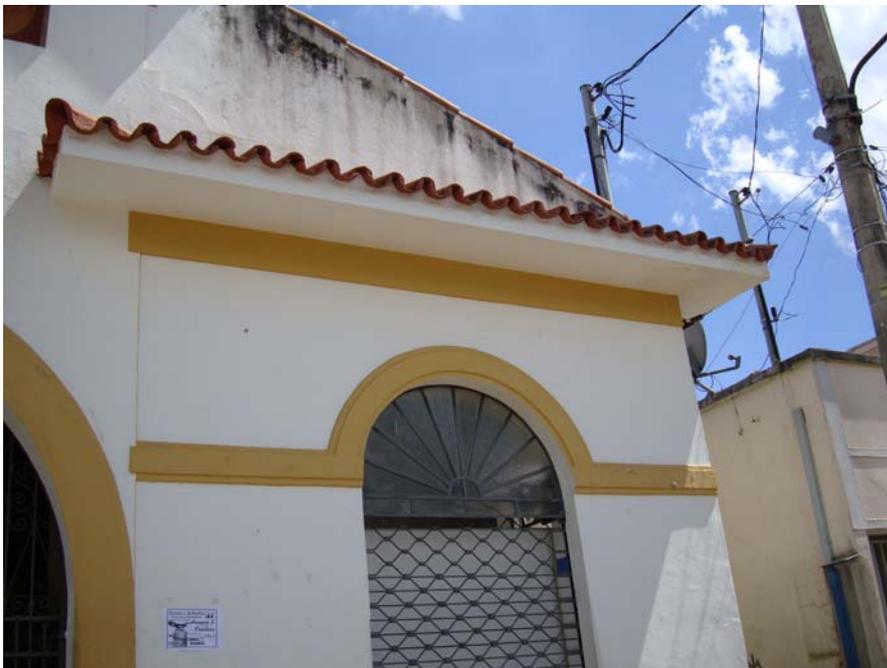
Foto 16- Telha sobre laje e beiral referente à fachada lateral direita.  
*Município de Cambuí, Distrito Sede.*  
Data: Fevereiro de 2009

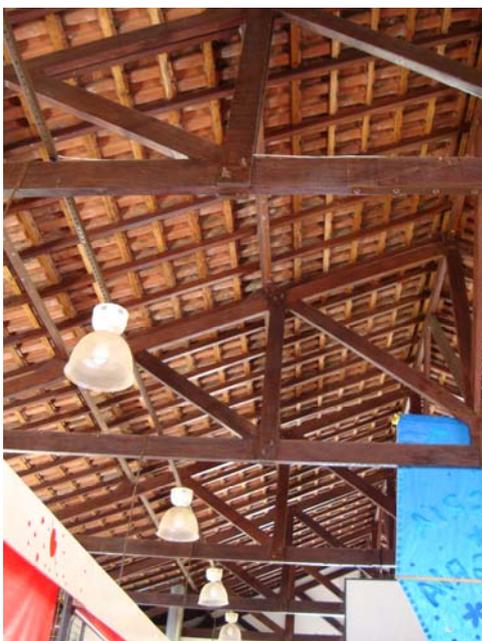
**DANOS VERIFICADOS:** Não há danos verificados. O telhado possui cobertura em três águas sustentadas por e tesouras em madeira. A cobertura encontra-se em ótimo estado de conservação, com sua estrutura íntegra e estável. Não foi observado nenhum tipo de dano causado pelo ataque de insetos xilófagos ou fungos, ou pedras na madeira que compõem a estrutura do telhado. As telhas francesas apresentam-se sem quebras ou deslocamentos. Os elementos condutores, calhas e rufos, parecem estar de acordo com o volume de água pluvial. As calhas (metálicas) e os condutores são visíveis na fachada lateral, mas não interferem na leitura da edificação. Prova de que o telhado está em boas condições, é a ausência de infiltrações, mofo e deterioração no forro e paredes por causa de intempéries. Ver fotos 17, 18 e 29.

FORROS	ESTADO DE CONSERVAÇÃO		
	BOM	REGULAR	RUIM, NECESSITA INTERVENÇÃO
Esteira	-	-	-
Madeira	-	-	-
Gesso	100%	-	-
Laje	100%	-	-
Outros	-	-	-
Elementos artísticos aplicados	-	-	-
<b>DANOS VERIFICADOS:</b> Não há danos verificados. Os forros não apresentam rachaduras, ou fissuras ou trincas, encontrando-se em ótimo estado de conservação. Ver fotos 17, 18 e 27.

Foto 17- Estrutura do telhado.  
*Município de Cambuí, Distrito Sede*  
Data: Fevereiro de 2009

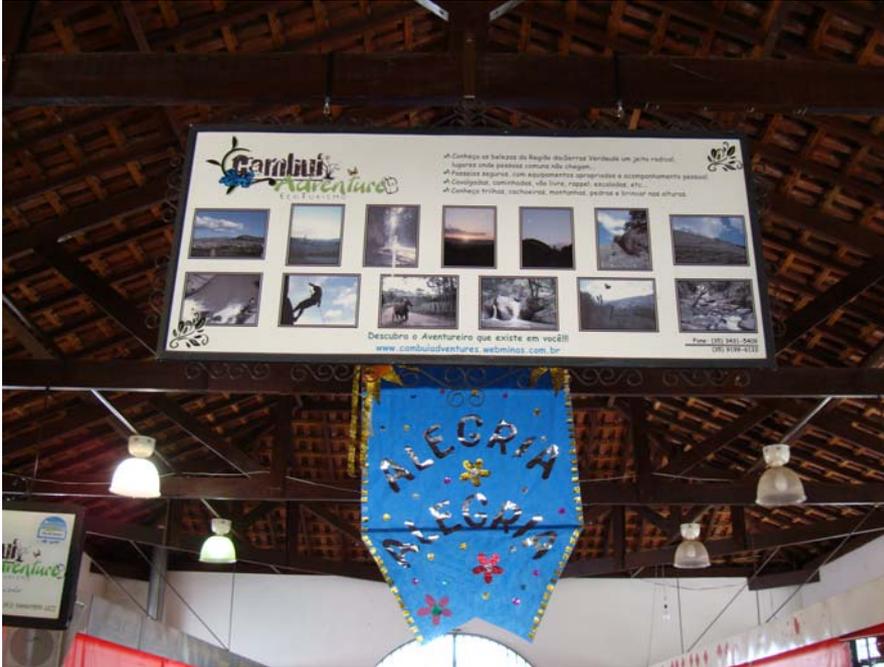
Foto 18 - Estrutura do telhado.  
*Município de Cambuí, Distrito Sede*  
Data: Fevereiro de 2009

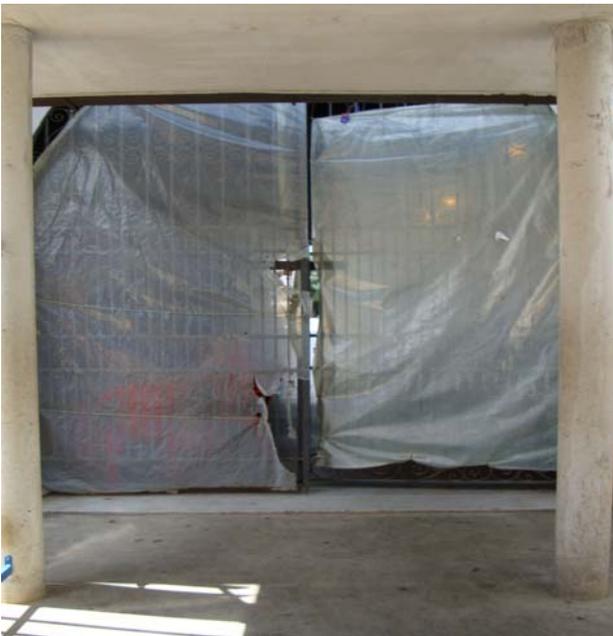
Foto 19 – Portão de acesso ao anexo.  
*Município de Cambuí, Distrito Sede.*  
Data: Fevereiro de 2009

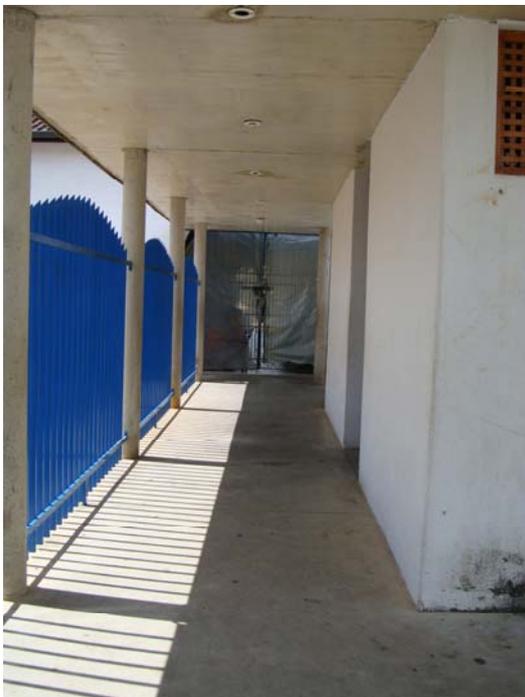
Foto 20 - Laje acesso aos banheiros e área de lazer.  
*Município de Cambuí, Distrito Sede.*  
Data: Fevereiro de 2009

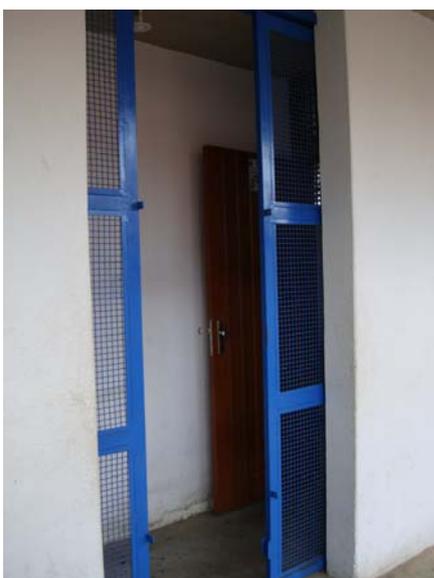
Foto 21 – Portão de acesso aos banheiros  
*Município de Cambuí, Distrito Sede.*  
Data: Fevereiro de 2009

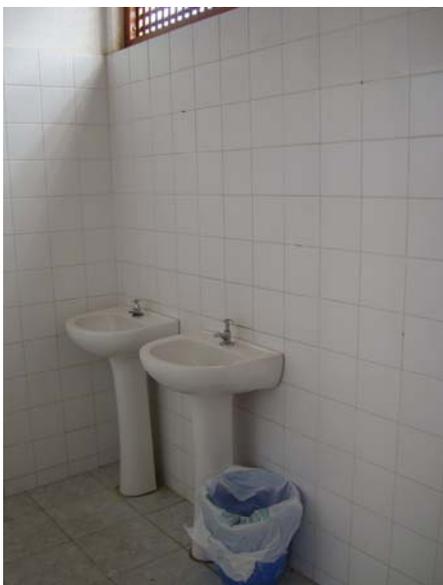
Foto 22 - Detalhe revestimento do banheiro  
*Município de Cambuí, Distrito Sede.*  
Data: Fevereiro de 2009

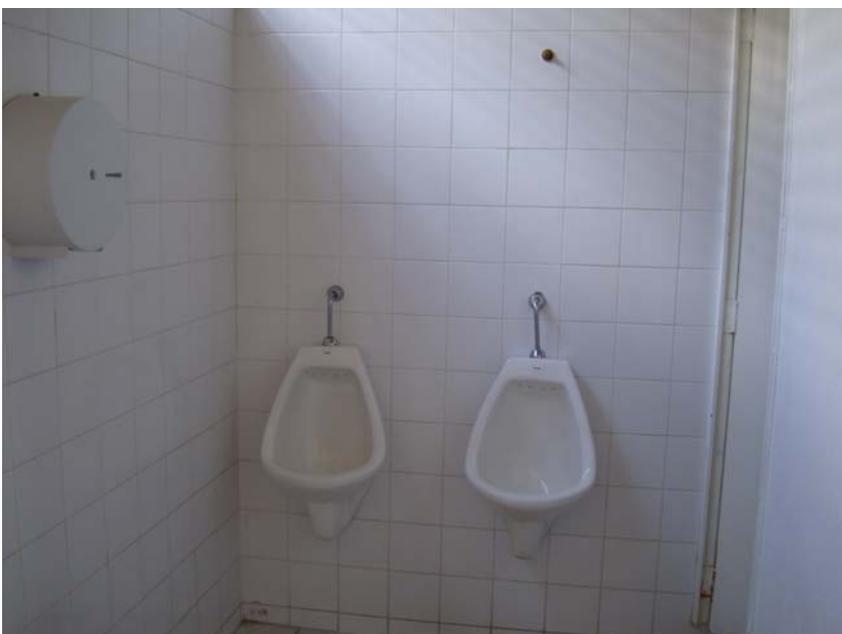
Foto 23 - Detalhe revestimento do banheiro  
*Município de Cambuí, Distrito Sede.*  
Data: Fevereiro de 2009

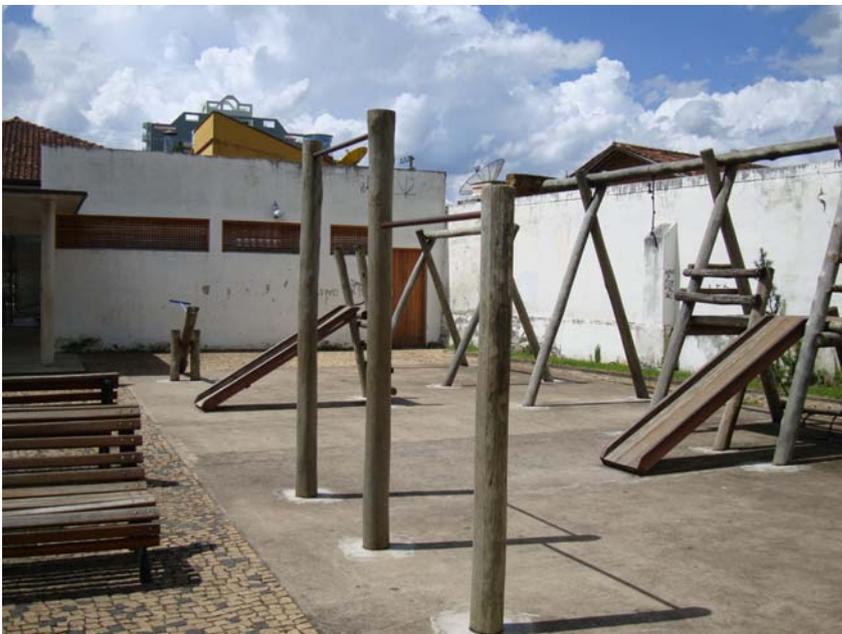
Foto 24 - Área lazer.  
*Município de Cambuí, Distrito Sede*  
Data: Fevereiro de 2009

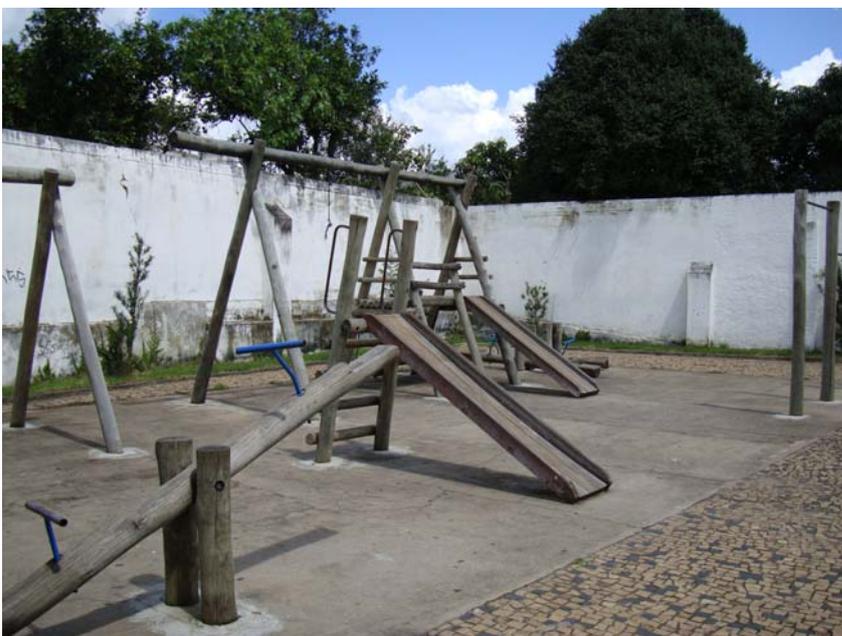
Foto 25 - Área lazer e muro de divisa.  
*Município de Cambuí, Distrito Sede*  
Data: Fevereiro de 2009

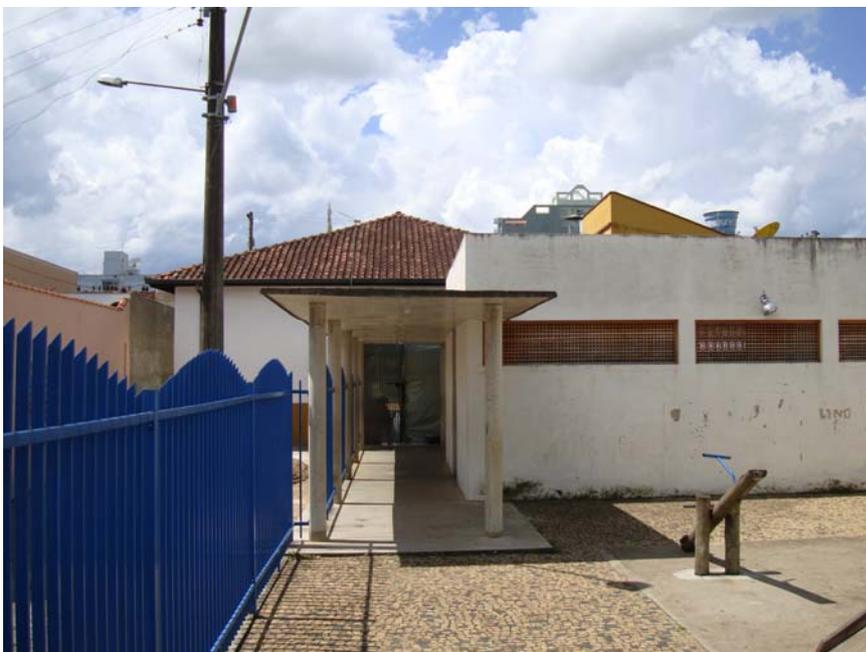
Foto 26 - Vista posterior do Mercado - detalhe do gradil.  
*Município de Cambuí, Distrito Sede.*  
Data: Fevereiro de 2009

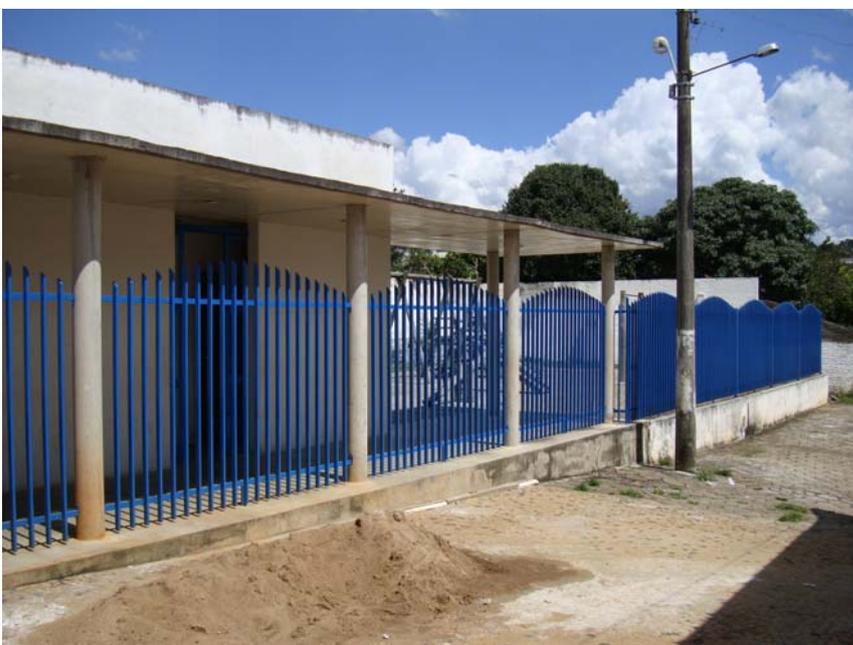
Foto 27 - Vista externa do Mercado - detalhe do gradil.  
*Município de Cambuí, Distrito Sede.*  
Data: Fevereiro de 2009

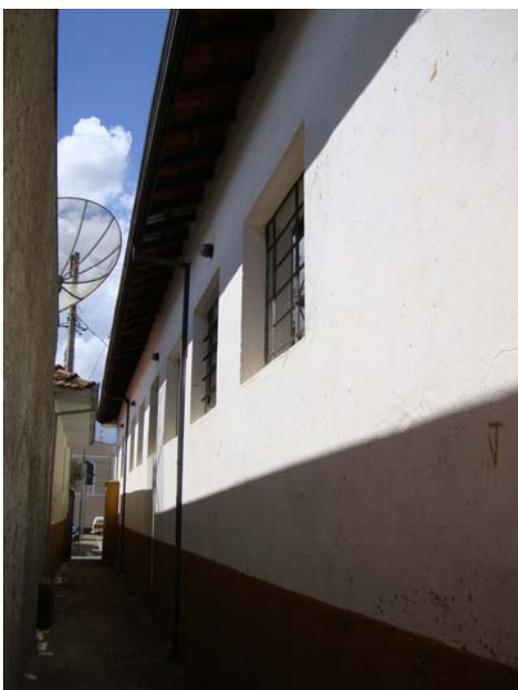
Foto 29 – Detalhe do beiral vista do corredor lateral.  
*Município de Cambuí, Distrito Sede.*  
Data: Fevereiro de 2009
