## DOSSIÊ DE TOMBAMENTO

*Conjunto Paisagístico  
da Matinha Municipal*

**MUNICÍPIO DE CAMBÚÍ - MG**

## DOSSIÊ DE TOMBAMENTO MATINHA MUNICIPAL MUNICÍPIO DE CAMBUÍ

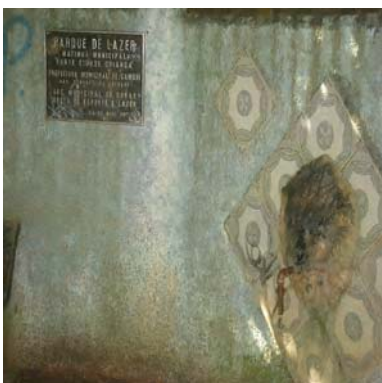
À direita deste pátio, observa-se uma fonte seca e uma cópia da placa de identificação encontrada na pracinha anexa à entrada. No muro onde está inserida essa placa também há uma pichação.

FOTO 12: detalhe da fonte atualmente seca e da placa de identificação  
MUNICÍPIO: Cambuí  
DATA: 14/03/07

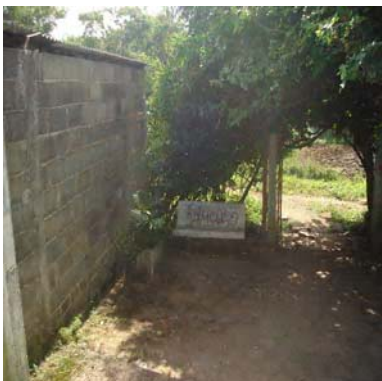
**FOTO 13:** Pichação em banco de concreto.  
**MUNICÍPIO:** Cambuí  
**DATA:** 14/03/07

TELEFONE PÚBLICO	
PARADA DE ÔNIBUS COM ABRIGO	
MONUMENTO	
CHAFARIZ	X
<b>Descrição:</b> O conjunto possui postes de iluminação próximos ao Campo de Futebol e no Ginásio Poliesportivo. O interior da Matinha Municipal não apresenta iluminação. Os bancos também encontrados em seu interior apresentam um grande aspecto de deteriorização de sua madeira. Presença de poucas lixeiras e chafariz desligado.	
<b>Danos verificados:</b> pichação no chafariz.

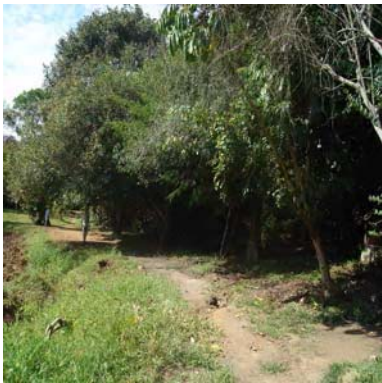
As condições de circulação da mata apresentam irregularidades e obstáculos (devido à erosão) em alguns trechos, o que gera riscos para determinados grupos da população, como os idosos. O trânsito local apresenta uma intensidade muito pequena e quando existe, geralmente são pessoas com bicicletas.

FOTO 20: Trilha inicial da mata com presença de irregularidades e desníveis.  
MUNICÍPIO: Cambuí  
DATA: 14/03/07

**Danos verificados:** irregularidade na pavimentação (terreno compactado) da trilha da Matinha Municipal.

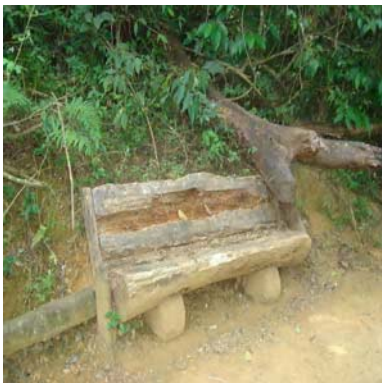
FOTO 21: Banco de madeira em mau estado de conservação.  
MUNICÍPIO: Cambuí  
DATA: 14/03/07

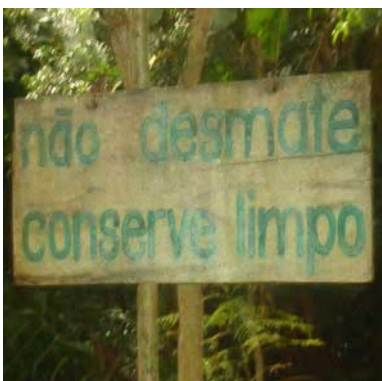
FOTO 22: Placa educativa  
MUNICÍPIO: Cambuí  
DATA: 14/03/07

<b>Danos verificados:</b> O estado de conservação das placas interpretativas é precário, devido à ação do tempo.

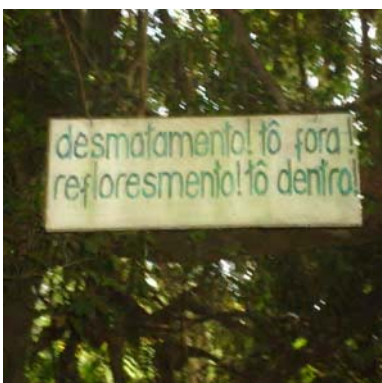
FOTO 23: Placa educativa  
MUNICÍPIO: Cambuí  
DATA: 14/03/07

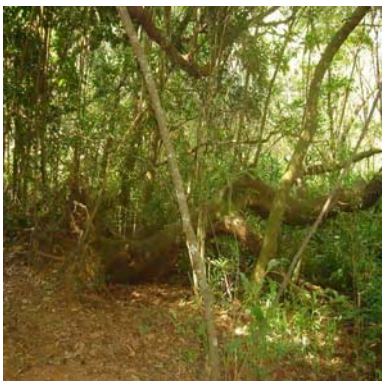
FOTO 25: Aroeira caída, com aproximadamente 50 anos. Espécie vegetal presente em grande número na mata.

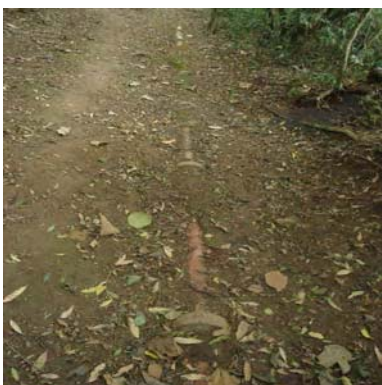
FOTO 35: Drenagem pluvial superficial. Canos visíveis.

1.3 DRENAGEM PLUVIAL	ESTADO DE CONSERVAÇÃO (%)		
	BOM	REGULAR	RUIM NECESSITANDO INTERVENÇÃO
	20%	50%	30%
<b>TIPO</b>	(X)		
SUPERFICIAL (Sarjeta, canaleta)	X		
SUBTERRÂNEA (Boca de Lobo)			
<b>Descrição:</b> Apesar do solo se apresentar permeável, há um sistema de drenagem superficial através de canaletas.			
<b>Danos verificados:</b> É possível observar a presença de canaletas superficiais, necessitando de intervenção, pois se encontram na superfície em alguns trechos.

**Danos verificados:** Há lodo nas canaletas superficiais, que são visíveis ao visitante. O lançamento de esgotos é feito a céu aberto.

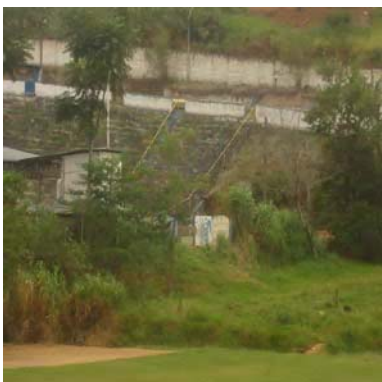
FOTO 36: Ao fundo - Arquibancada escavada na encosta com acabamento cimentado - desativada.

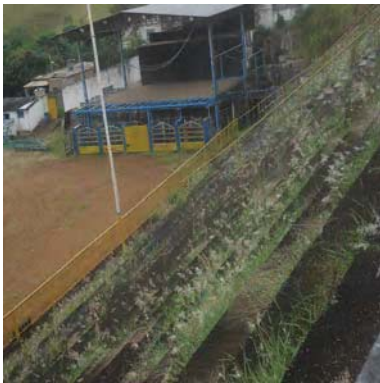
FOTO 40: Detalhe da arribancada escavada na encosta com acabamento cimentado - desativada.
