QUADRO III - COMPLEMENTAÇÃO DOSSIÊ DE TOMBAMENTO MATINHA

LAUDO TÉCNICO DE ESTADO DE CONSERVAÇÃO CONJUNTO PAISAGÍSTICO

Matinha

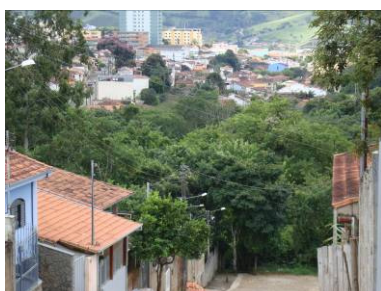
Foto 01. – Vista do corredor de entrada da área da Matinha
 Município de Cambuí - MG

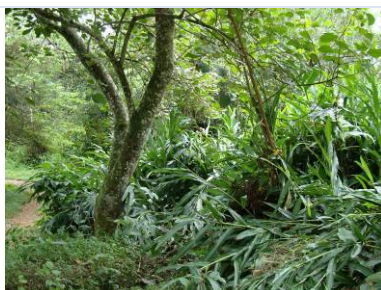
Foto 03. – Característica natural, variação entre vegetação rasteira e arbustiva.
 Município de Cambuí - MG

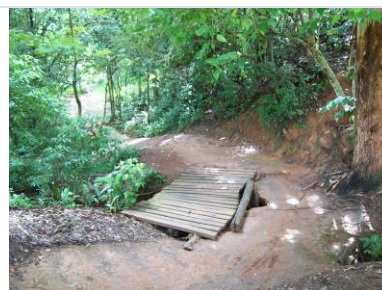
Foto 04. – Intervenção provisória na trilha.
 Município de Cambuí - MG

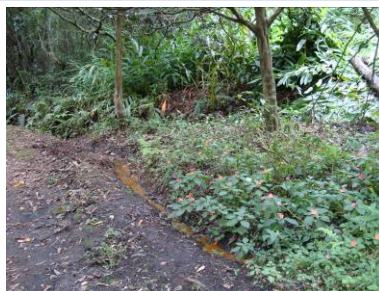
Foto 06. – Detalhe de nascente perene.
Município de Cambuí - MG

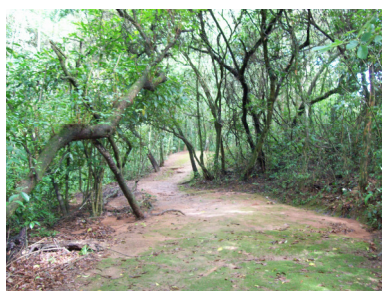
Foto 11. – Ambiência da trilha com a vegetação nativa.
Município de Cambuí - MG

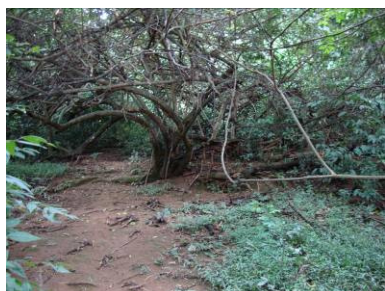
Foto 13. – Detalhe para a vegetação nativa e para o piso térreo que permite o escoamento pluvial.
Município de Cambuí - MG

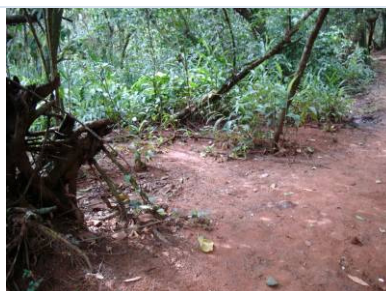
Foto 16. – Área limpa de vegetação ou folhas, de forma a facilitar a passagem de pessoas.
Município de Cambuí - MG

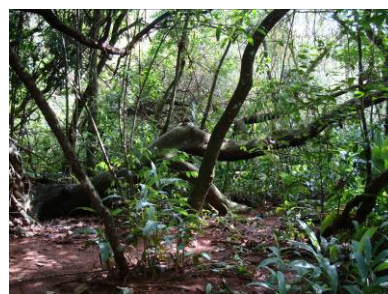
Foto 18. – Detalhe para as características naturais da vegetação.
Município de Cambuí - MG

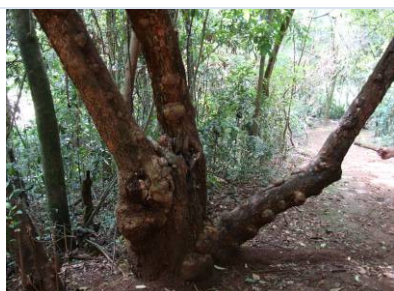
Foto 19. – Ambiente propício a contemplação e descanso do visitante.
Município de Cambuí - MG
