IPAC

**Inventário de Proteção do Acervo Cultural
2009 – EXERCÍCIO 2010**

MUNICIPIO DE CAMBUÍ MG

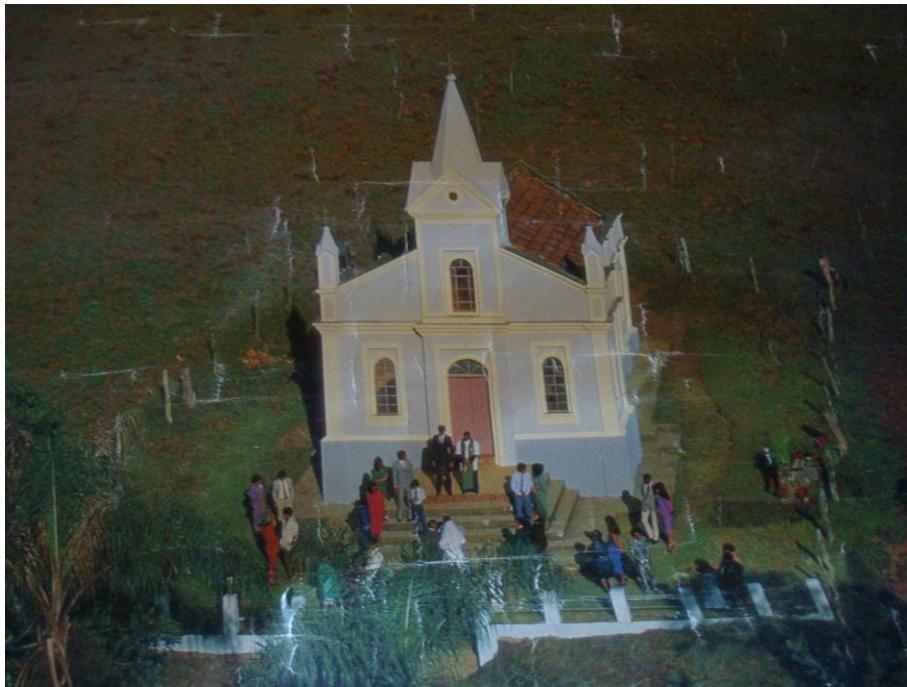
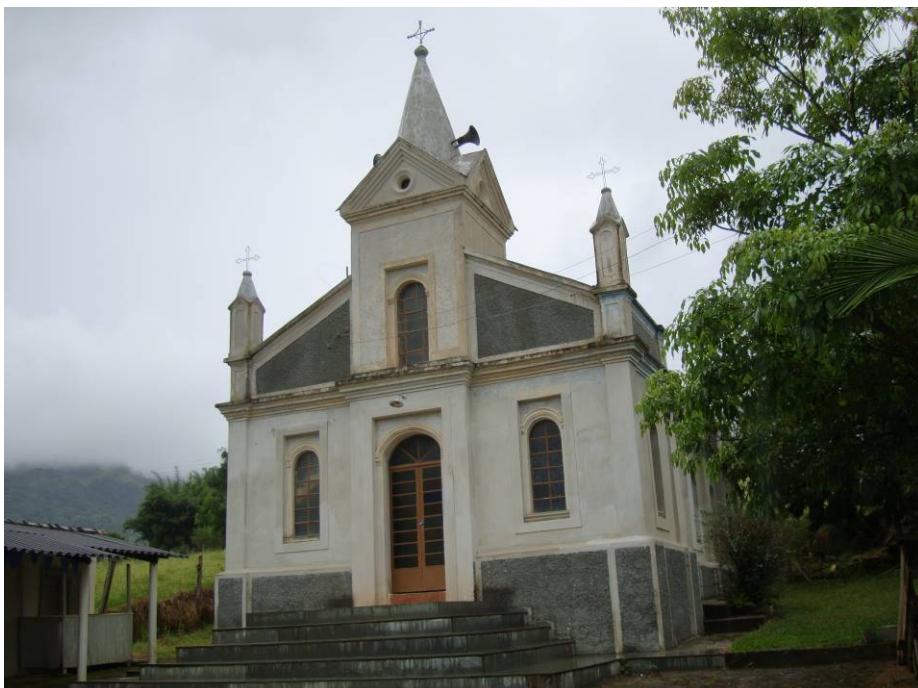
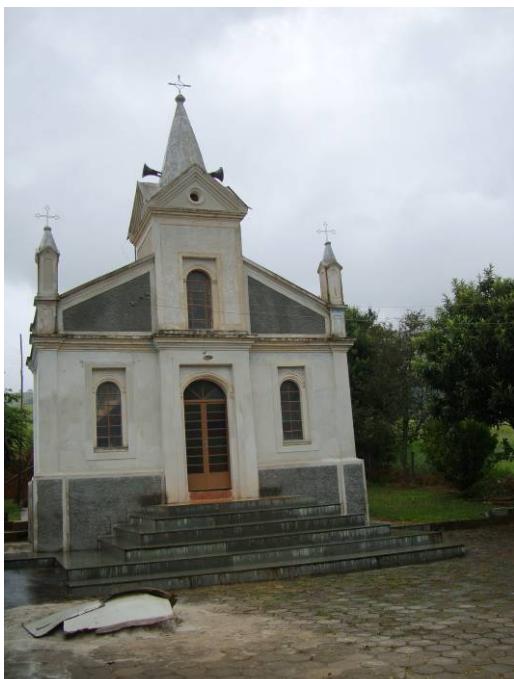
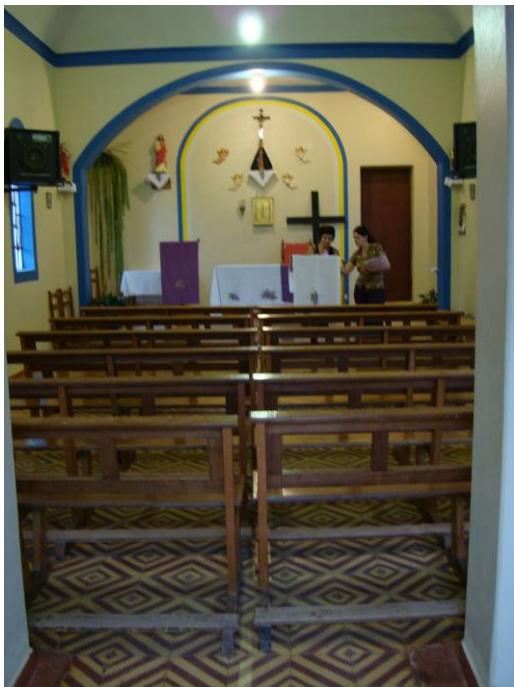
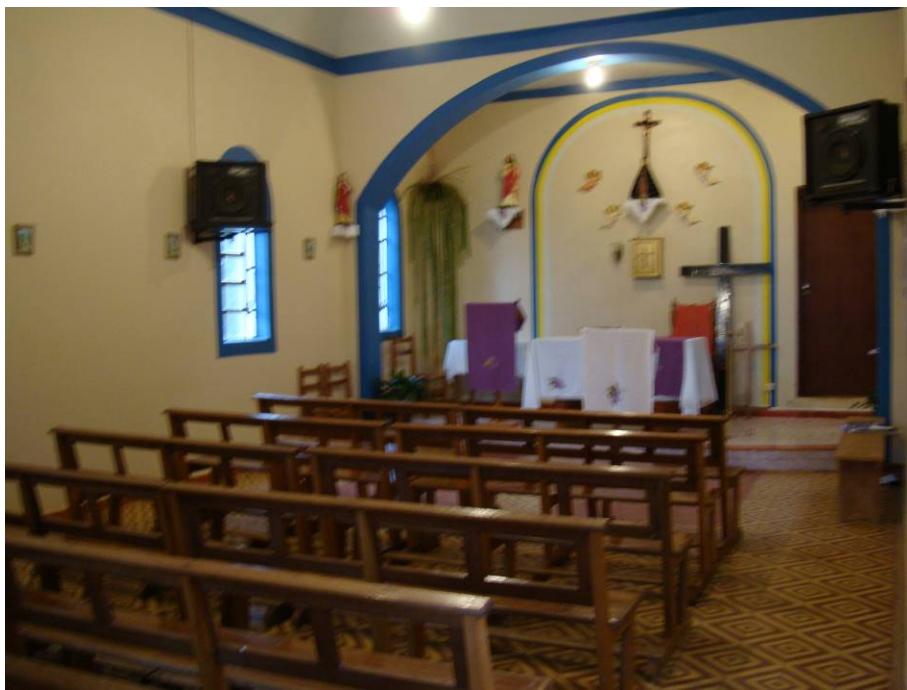
Os principais fatores de degradação observados no imóvel são os climáticos – responsáveis pelo aparecimento de mofos e fungos além do desgaste na pintura externa. Os fatores climáticos definem-se na cidade como altas temperaturas e alta umidade relativa do ar, predominantes ao longo do ano.

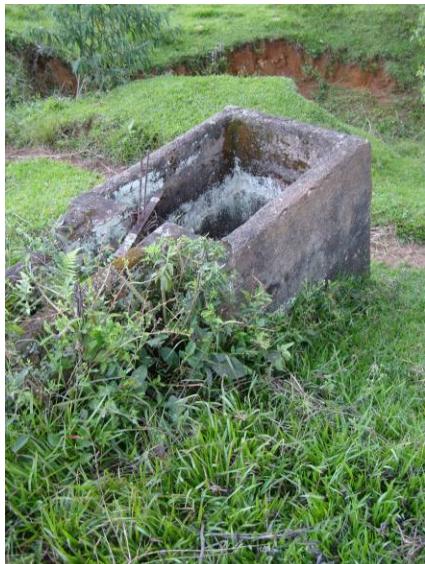
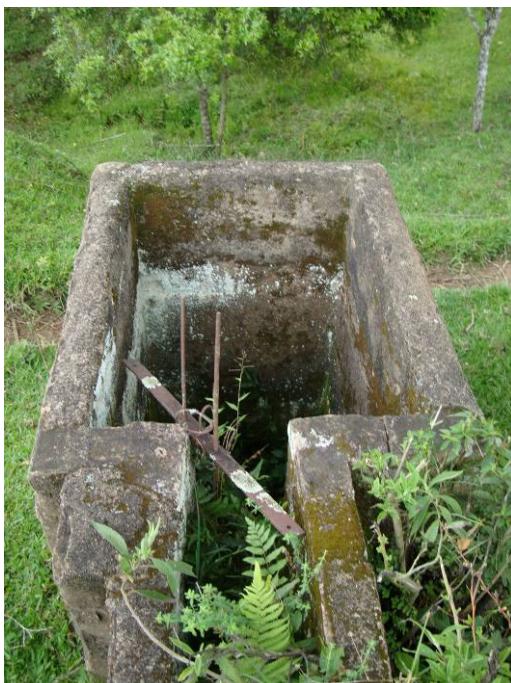
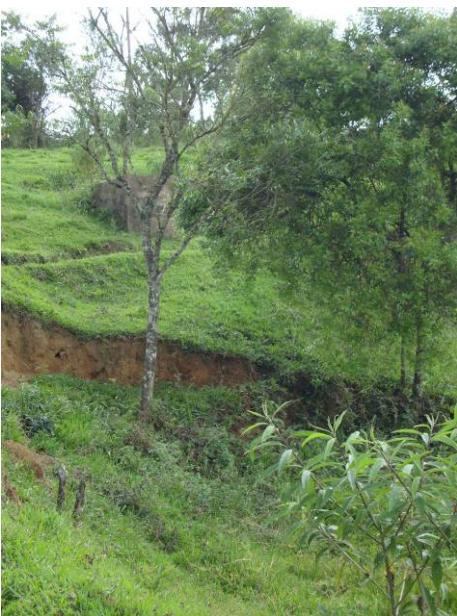
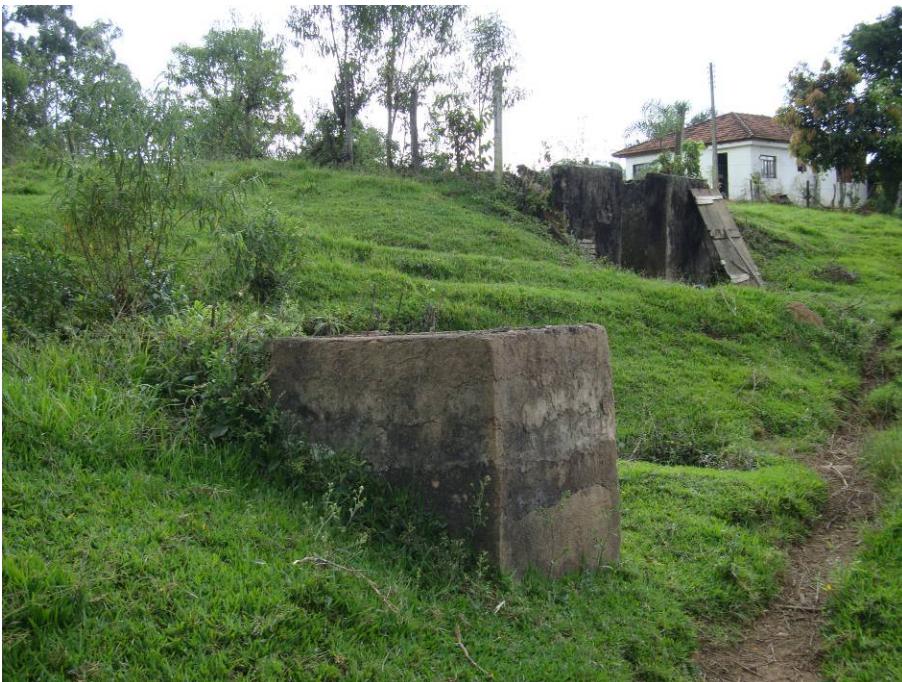
Os principais fatores de degradação observados foram a remoção de peças e abandono.
