<h1>QUADRO III</h1> <p>COMPLEMENTAÇÃO DO DOSSIÊ DE TOMBAMENTO (CP)</p>
	<p><i>Conjunto Paisagístico da Matinha Municipal</i></p>
	<p>EXERCÍCIO 2012</p>

<p>MUNICÍPIO DE CAMBUÍ MG</p>

06. LAUDO TÉCNICO DO ESTADO DE CONSERVAÇÃO

Matinha Municipal

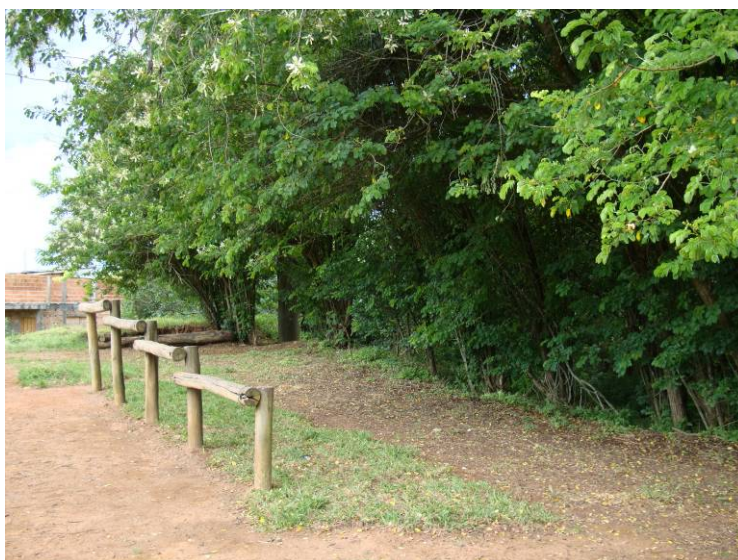
Vista Interna da Matinha Municipal

A integridade do bem se encontra parcialmente comprometida em função de poucas atitudes de manutenção nos locais públicos, tais como as trilhas que estão em sua maioria repletas de gramíneas sem poda, os lagos que possuem escoamento do esgoto local, produzindo uma constante poluição das águas e das praças e equipamentos urbanos como lixeiras, placas de sinalização e bancos, que estão abandonados.

Torna-se necessária a manutenção periódica da vegetação através de um projeto de requalificação paisagística e de agenciamento externo, compondo inclusive a inserção de um projeto luminotécnico.

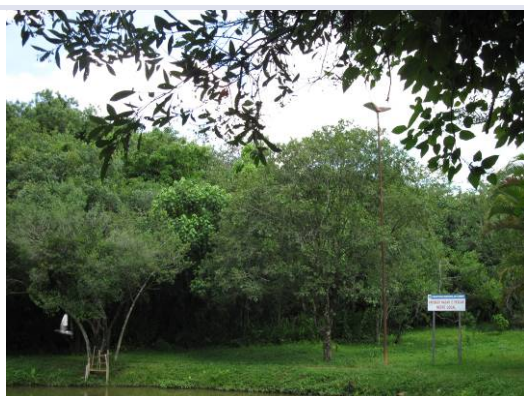
Foto 09 - Arborização
Cambuí - MG

Existem árvores de pequeno, médio e grande porte que criam um ambiente agradável e convidativo ao estar e contemplação.

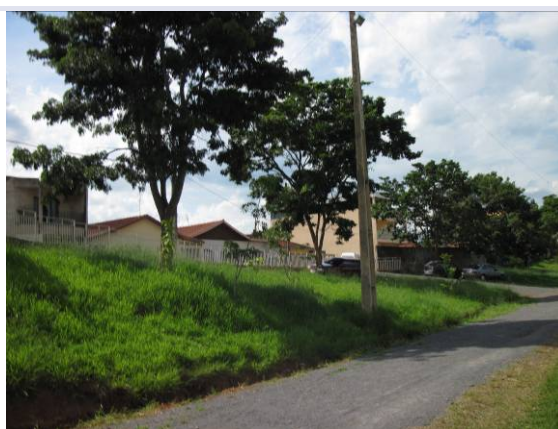
Foto 19 - Iluminação pública.
Cambuí - MG

2.3 MOBILIÁRIO URBANO	(X)		(X)
Iluminação pública	X	Telefone público	X
Banco	X	Parada de ônibus c/ abrigo	
Lixeira	X	Monumento	X
Caixa de correio		Chafariz	
DESCRIÇÃO – Bancos são de cimento, há postes de iluminação pública com fiação aérea.			
DANOS VERIFICADOS O chafariz está malconservado e sem uso, alguns bancos quebrados.

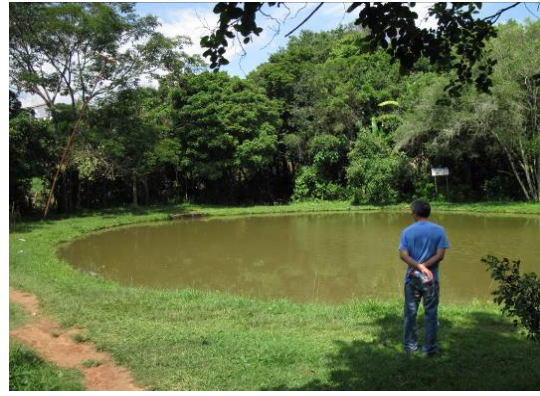
Foto 26 - *Lago*
Cambuí - MG

DANOS VERIFICADOS – Poluição pelo lixo e por falta de manutenção.

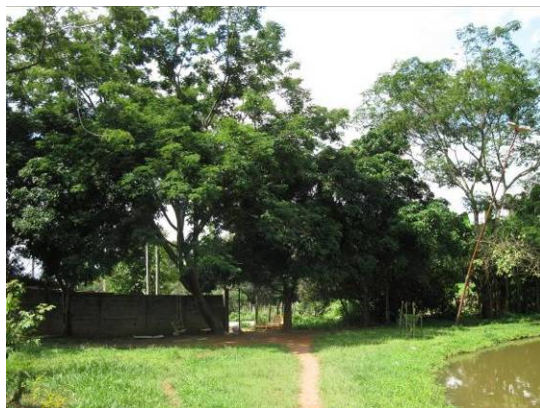
Foto 27 - *Extenso gramado*
Cambuí - MG

DANOS VERIFICADOS A grama precisa de manutenção.

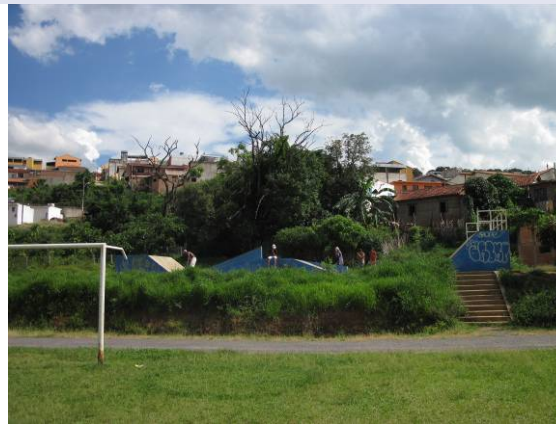
Foto 36 Campo de futebol, ao fundo pista de skate. Cambuí - MG

A Matinha Municipal necessita de manutenção e obras de infraestrutura urbana. Há necessidade também de ações educativas que orientem os visitantes a não jogarem lixo no chão nem pixarem os locais de lazer como a rampa de skate. Os 50% considerados “bom” devem-se as espécies vegetais e animais que se encontram no reduto. Os 15% considerados regular são para as pichações e lixos jogados pelo parque. Os 35% ruins ficam para a falta de infraestrutura urbana.
