DOSSIÊ DE TOMBAMENTO BEM IMÓVEL

MERCADO MUNICIPAL Praça Coronel Maximiano, 36

QUADRO III 2006 - EXERCÍCIO 2007

**DOSSIE DE TOMBAMENTO
LAUDO DO ESTADO DE CONSERVACAO
MUNICÍPIO DE CAMBUÍ**

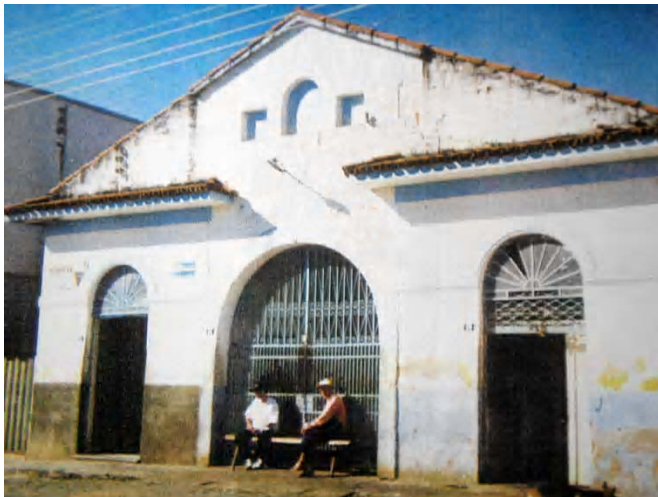
Foto 02- Vista fachada frontal na década de 90, acervo Brasil Arquitetura.
Município de Cambuí,
Distrito Sede.
Edificação à Praça Coronel Maximiano, 36 - Centro
Data: década de 90

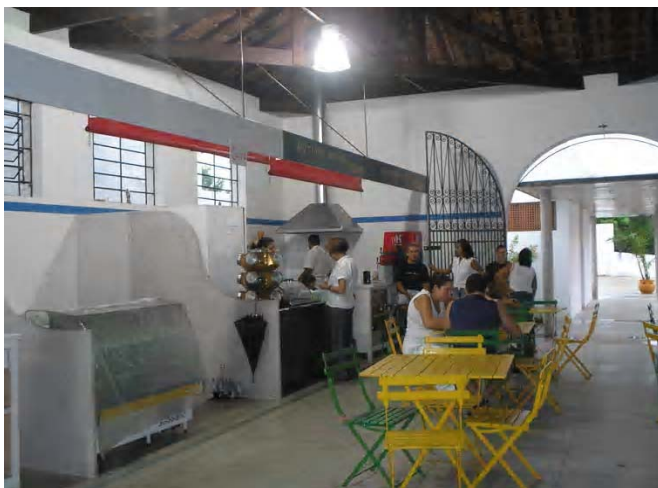
Foto 04- Choperia Farinha de Milho, primeiro box em funcionamento.
Município de Cambuí
Distrito Sede.
Edificação à Praça Coronel Maximiano, 36 - Centro
Data: fevereiro de 2006

Atualmente, o único em funcionamento é a **Choperia Farinha de Milho** (Foto 04), de propriedade do Sr. Ademilson Teodoro e sua esposa, Sra. Maria José de Paiva Fanucci Teodoro. As demais atividades estão em processo de licitação. Apesar de um único box ocupado, a apropriação do espaço pela população aponta o novo empreendimento como de grande sucesso, propiciando retorno positivo aos comerciantes bem como a população, que descobriu no espaço um agradável ambiente de encontro de jovens, adultos e até mesmo crianças, em uma área anexa nos fundos do mercado, criado especialmente para elas. Desde a inauguração da choperia foram realizadas algumas atividades culturais, seja por iniciativa dos proprietários – como foi o caso da comemoração aos 250 anos de Wolfgang Amadeus Mozart e 100 anos de Radamés Gnattall em 27 de janeiro de 2006, e os encontros do tradicional Bloco Pachola e Banda Maxixo (a partir do dia 11 de fevereiro até o carnaval). Quando não são realizadas programações culturais, impreterivelmente aos sábados entre 17:00 e 22:00hs, o *Sampão* se reúne. Formado principalmente por “músicos de final de semana”, o mote é o resgate da música popular brasileira, num ambiente familiar e de confraternização (Foto 05). Antes do Mercado, o grupo se reunia no tradicional Bar do Bolão, que teve suas portas fechadas em março de 2005.

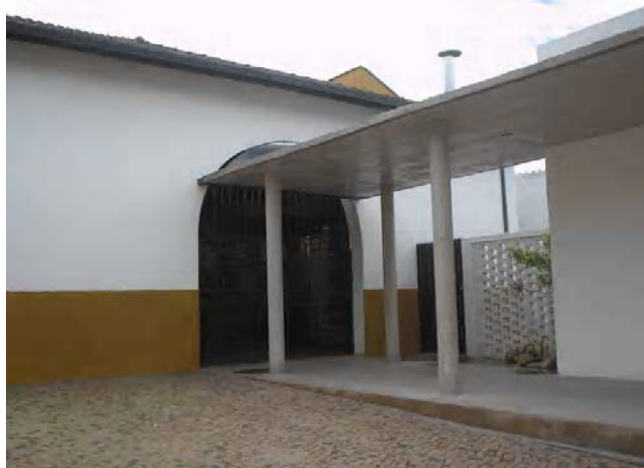
Foto 05- Acesso Mercado Municipal ao anexo (sanitários e área de lazer).
Município de Cambuí,
Distrito Sede.
Edificação à Praça Coronel Maximiano, 36 - Centro
Data: fevereiro de 2006

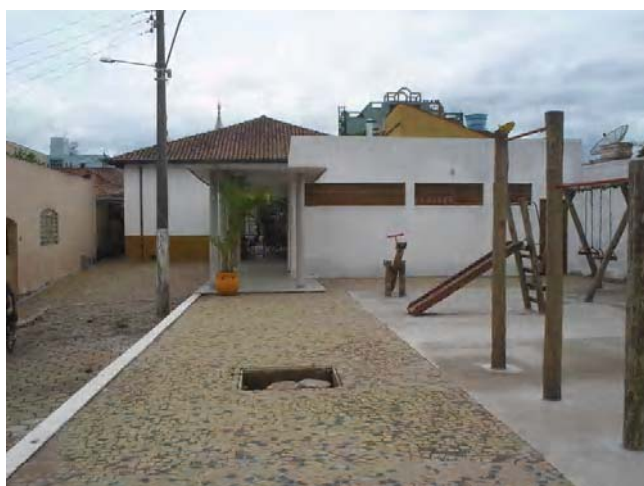
Foto 06- Vista fachada posterior Mercado Municipal, anexo e área de lazer.
Município de Cambuí,
Distrito Sede.
Edificação à Praça Coronel Maximiano, 36 - Centro
Data: fevereiro de 2006

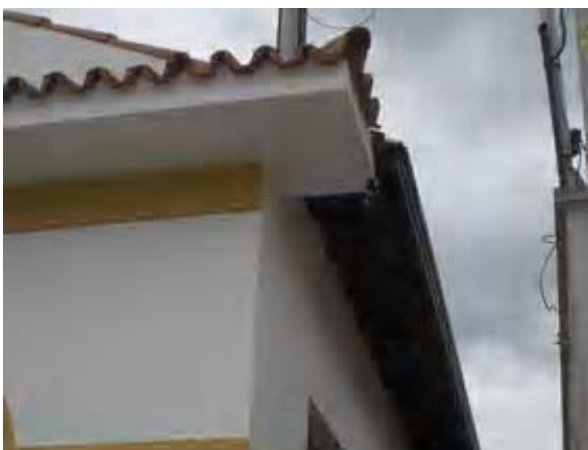
Foto 12- Detalhe telha sobre laje e
beiral referente à fachada lateral direita.
Município de Cambuí, Distrito Sede.
Edificação à Praça Coronel Maximiano,
36 - Centro.
Data: Janeiro de 2006
