MUNICÍPIO
CAMBUI

Inventário de Proteção do Acervo Cultural

IPAC

2006-EXERCÍCIO DE 2007

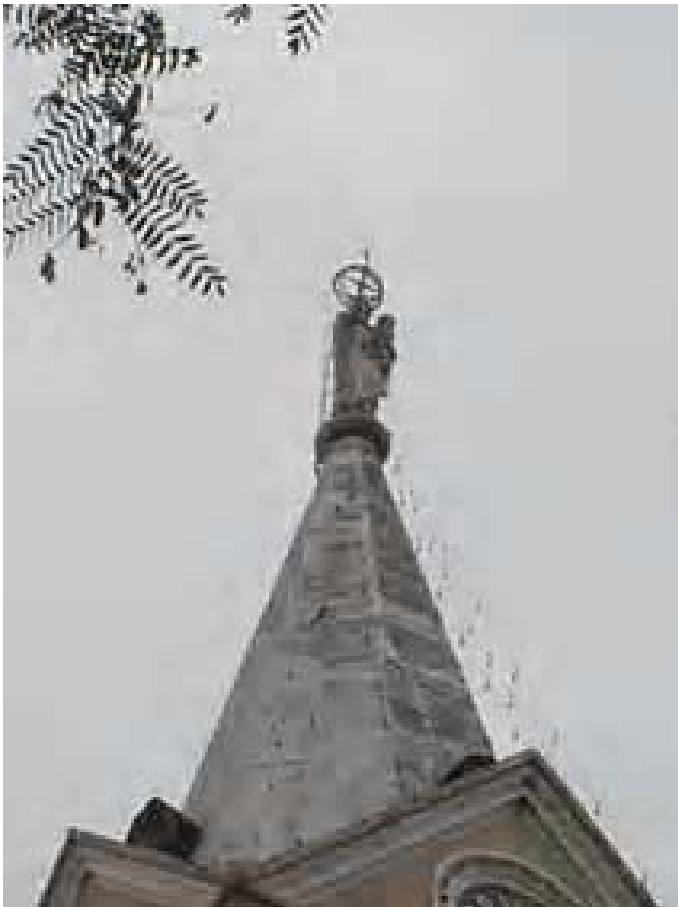
Foto 05- Detalhe Nossa Senhora do Carmo - torre central.
Município de Cambuí,
Distrito Sede.
Edificação à Praça Prof.
Maximiniano Lambert, 149
Data: janeiro de 2006

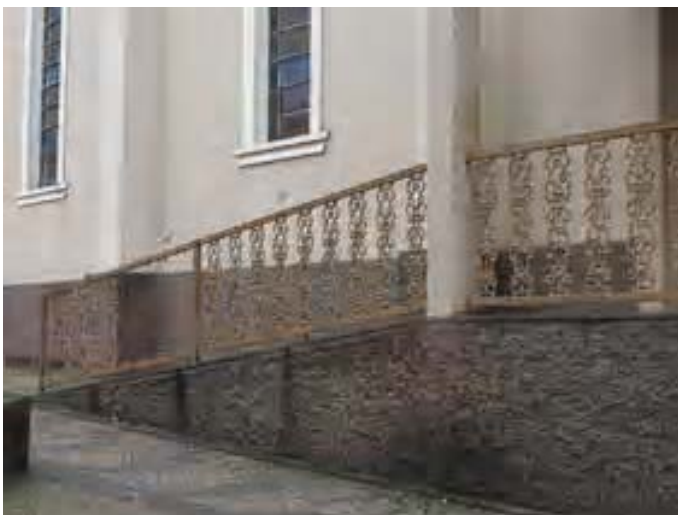
Foto 06- Detalhe guarda-corpo porta lateral.
Município de Cambuí,
Distrito Sede.
Edificação à Praça Prof.
Maximiniano Lambert, 149
Data: janeiro de 2006

16. Análise do estado de conservação: Apresenta sérios problemas de trincas nas paredes internas e externas da igreja além do forro de gesso. A pintura externa está danificada e necessita de reparos. A porta central apresenta trechos muito danificados (quebras e apodrecimento da madeira) na porção inferior assim como as demais lateral e posterior também necessitam dos mesmos reparos. Em ambas as fachadas laterais, o guarda corpo em ferro apresenta-se quebrado em alguns trechos.

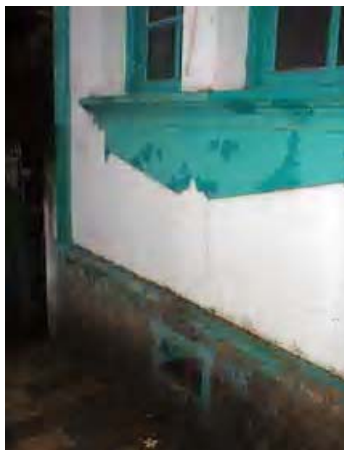
Foto 05- Detalhe massa saliente sob peitoril da janela fachada frontal
Município de Cambuí
Distrito Sede
Edificação à Rua Governador Valadares, 237
Data: janeiro de 2006
