**MUNICÍPIO DE CAMBÚ - MG**

Inventário de Proteção do Acervo Cultural

### 2006-EXERCÍCIO DE 2007

## Cronograma de inventário do Município de Cambui / MG – início exercício 2006 término exercício 2012

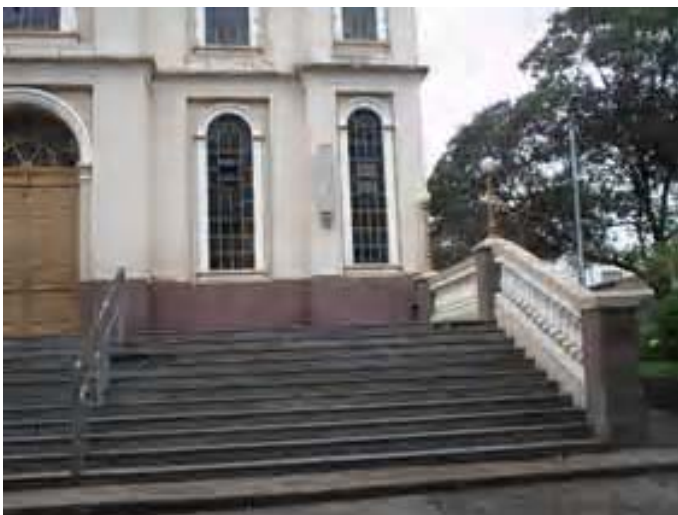
Foto 04- Detalhe escadaria  
fachada frontal Igreja Nossa  
Senhora do Carmo.  
Município de Cambuí,  
Distrito Sede  
Edificação à Praça Prof.  
Maximiniano Lambert, 149  
Data: janeiro de 2006

**16. Análise do estado de conservação:** Apresenta sérios problemas de trincas nas paredes internas e externas da igreja além do forro de gesso. A pintura externa está danificada e necessita de reparos. A porta central apresenta trechos muito danificados (quebras e apodrecimento da madeira) na porção inferior assim como as demais lateral e posterior também necessitam dos mesmos reparos. Em ambas as fachadas laterais, o guarda corpo em ferro apresenta-se quebrado em alguns trechos.

**18. Medidas de conservação:** Além dos reparos nos trechos quebrados e pintura geral, é de suma importância uma análise estrutural da igreja para que seja tomada providência definitiva, ou seja, devolva sua integridade estrutural.

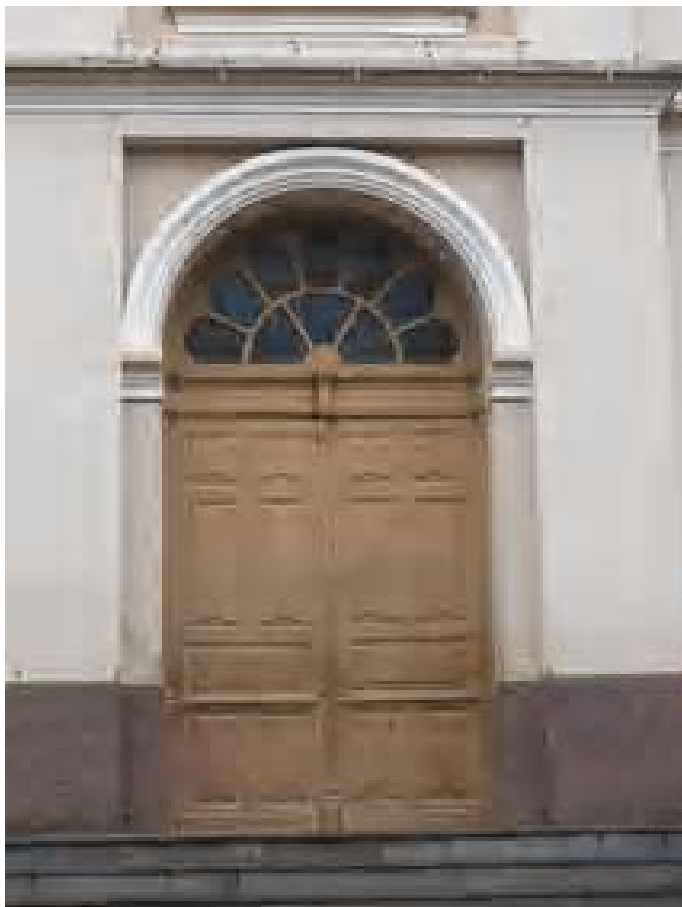
Foto 07- Porta central fachada frontal.

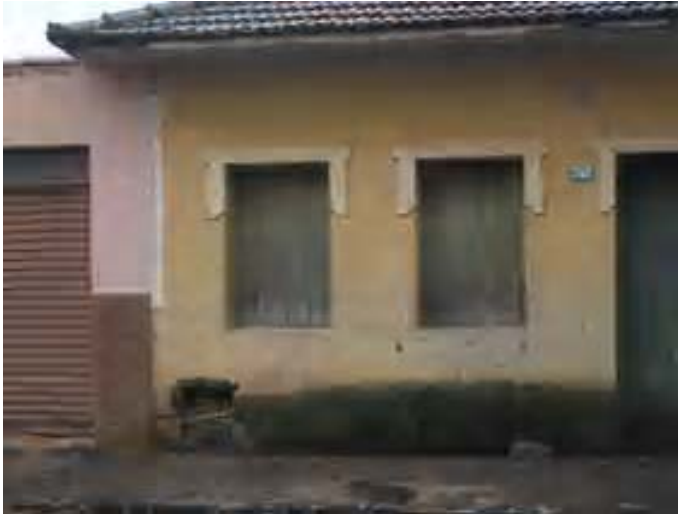
Foto 02- Detalhe fachada frontal  
com trecho danificado  
Município de Cambuí  
Distrito Sede  
Edificação à Rua Padre  
Caramuru, 383  
Data: janeiro de 2006

O imóvel apresenta-se em estado preocupante de conservação, apresentando deterioração da pintura externa com excessivo acúmulo de sujeidade e manchas de umidade decorrentes da tinta acrílica inadequada para rebocos antigos. Além disso, as esquadrias originais em madeira estão deterioradas, com ressecamento da madeira bem como o guarda-pó, bastante danificado. Internamente, o piso e forro – ambos de madeira, estão totalmente degradados. Algumas paredes também se encontram muito sacrificadas, entretanto, a sua integridade estrutural não foi abalada a ponto de sofrer riscos de desabamento.

A exposição ao tempo - ação das intempéries e acúmulo de sujeidade devido à falta de manutenção por descuido e intervenções sem critério foram os responsáveis pela degradação deste bem.

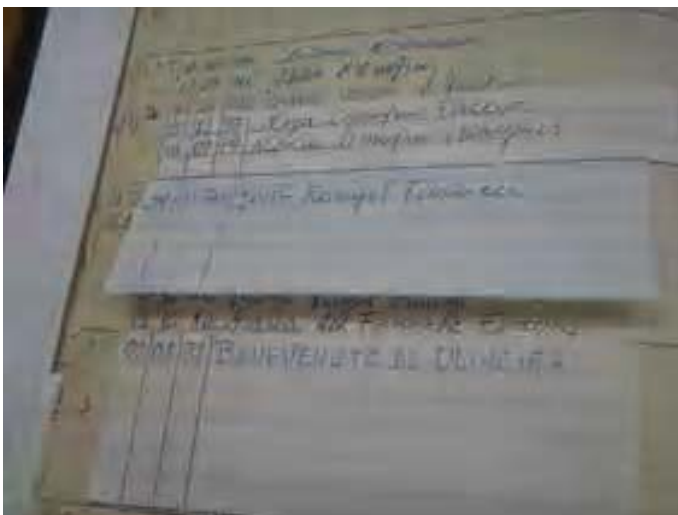
Foto 04- Estado de conservação e forma de condicionamento das informações.  
Município de Cambuí,  
Distrito Sede.  
Data: Janeiro de 2006
